Södertälje kommun Marenområdet

Förstudie

Solna 2021-01-12
KFS AnläggningsKonstruktörer AB

INNEHÅLLSFÖRTECKNING

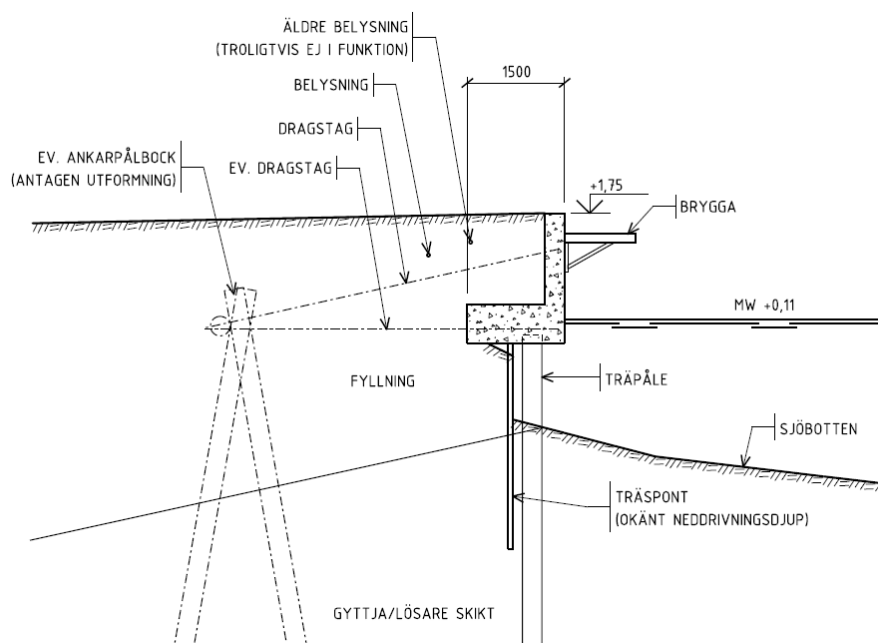
Figur 3.2. Norra kajen vid kv Tellus 5

Kajen är en träspontkaj med pågjuten krönbalk och bakåtförankrad med dragstag. Stagen antas vara infästa i en ankarpålbock. Träpålar, träspont och bakåtförankring från en tidigare kaj har troligen bibehållits och dessa byggnadsdelar kan vara kring 100 år gamla. I provgrop noterades ett dragstag, men förankringen av dragstagen i hamnplanet är inte kartlagd. Se figur 3.2 och 3.3 samt ritning K23.

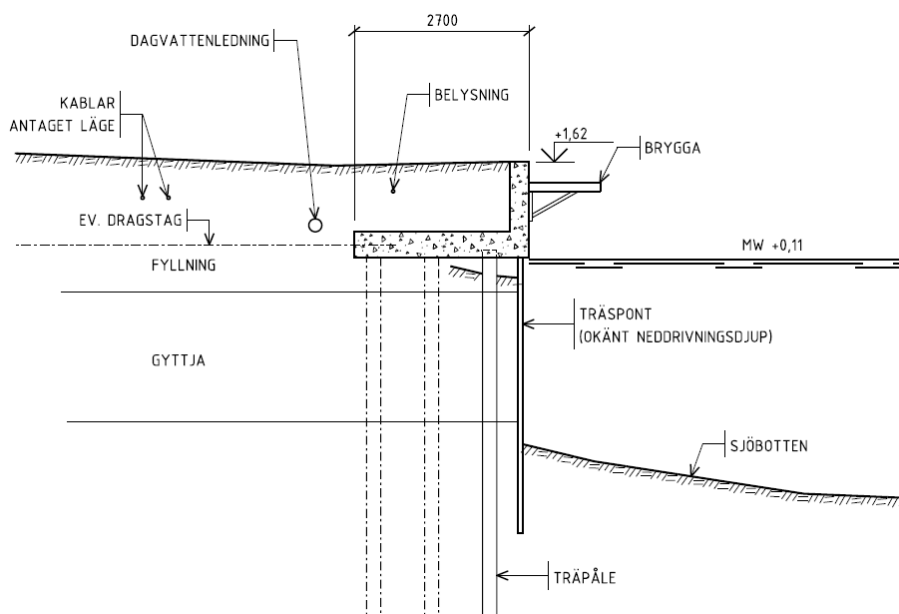
Figur 3.4. Norra kajen, Marenplan

Kajen bedöms vara byggd som en plattformskaj grundlagd på träpålar, med spont i framkant och eventuellt bakåtförankrad med dragstag. I provgrop noterades inga stag. Se figur 3.4 och 3.5 samt ritning K23.

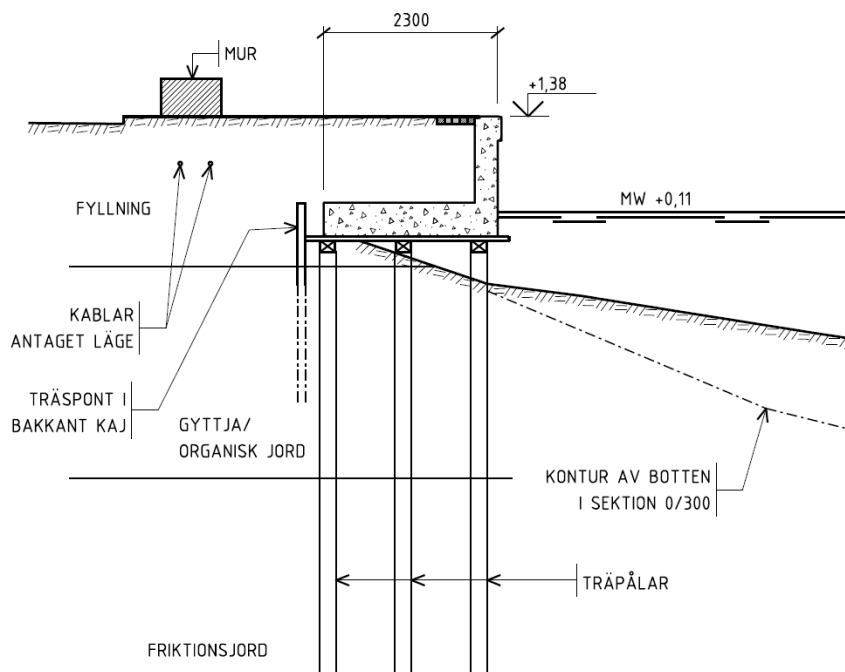
Figur 3.6. Västra kajen, Strandgatan, sektion 0/250

Kajen bedöms ursprungligen vara byggd på 1910-talet och det är möjligt att delar av den äldre grundläggningen bibehållits i den nyare kajen. Enligt ritningar upprättade 1985 är kajen ombyggd till en plattformskaj med stödmursegment grundlagda på en rustbädd av plank på äldre träpålar. Krönbalken är gjuten på plats. Kajen har en träspont i bakkant och saknar bakåtförankring. Spontens nedslagningsdjup är okänt. Se figur 3.6 och ritning K22.

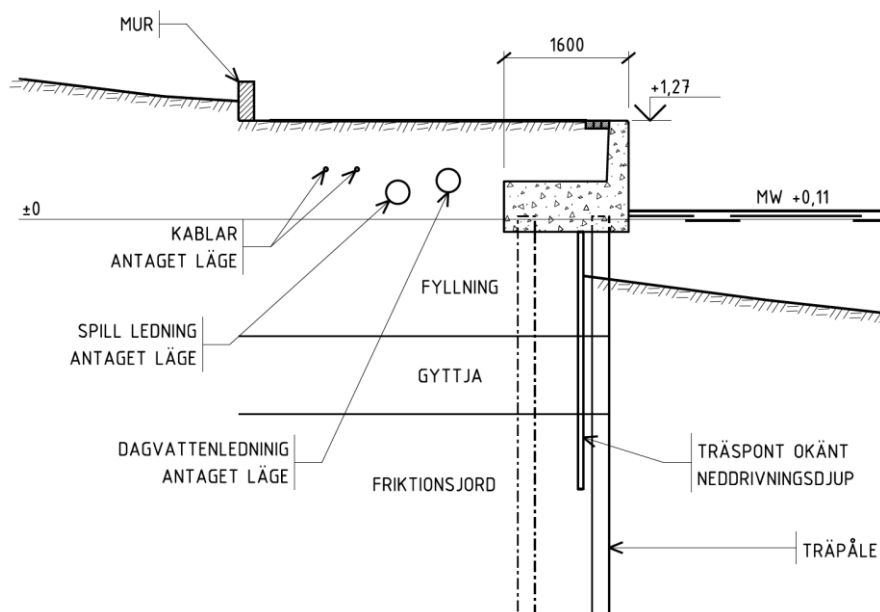
Figur 3.7. Västra kajen, Strandpromenaden, sektion 0/110

Kajen är en plattformskaj grundlagd på träpålar med spont i framkant, eventuellt bakåtförankrad med dragstag. Spontens nedslagningsdjup är okänt. Se figur 3.7 och ritning K22.

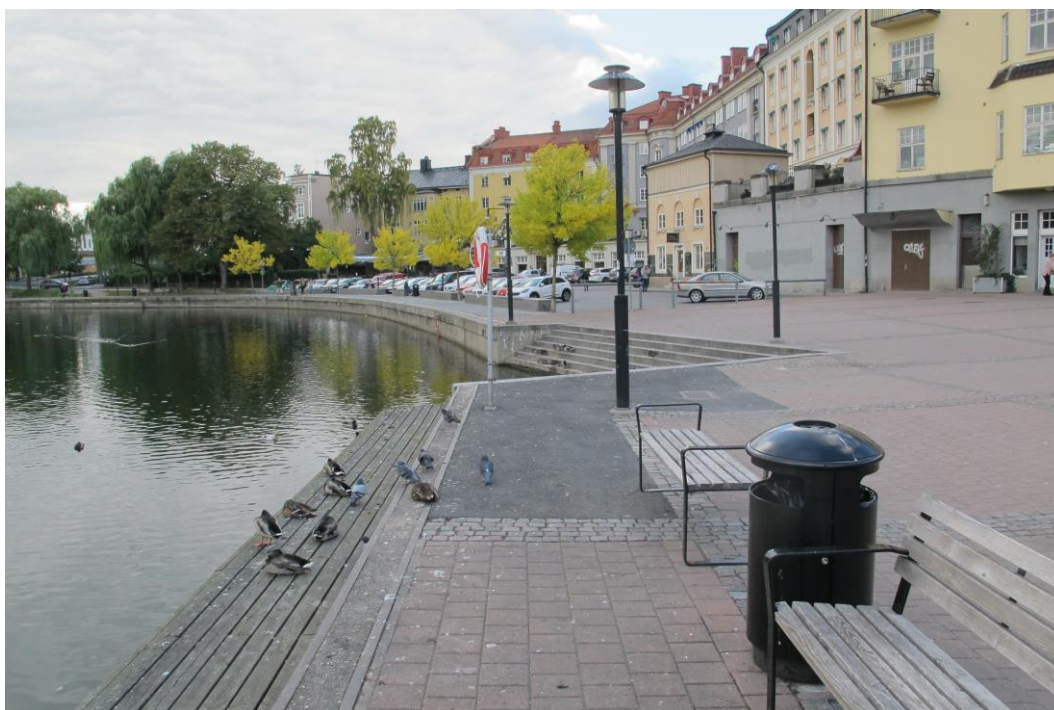
Figur 6.1. Åtgärdat slukhål i sektion 1/000-1/005. (KFS 2019-09-25)

Utmed sektion 1/000-1/045 är träsponten i framkant av kajen murken med stora spalter och sponten har även ställvis lossnat. Innanför kajen har sättningar tidigare observerats och åtgärdats med ny fyllning, se figur 6.1.

Det rekommenderas att befintlig kaj ersätts med ny kaj utmed denna sträcka.

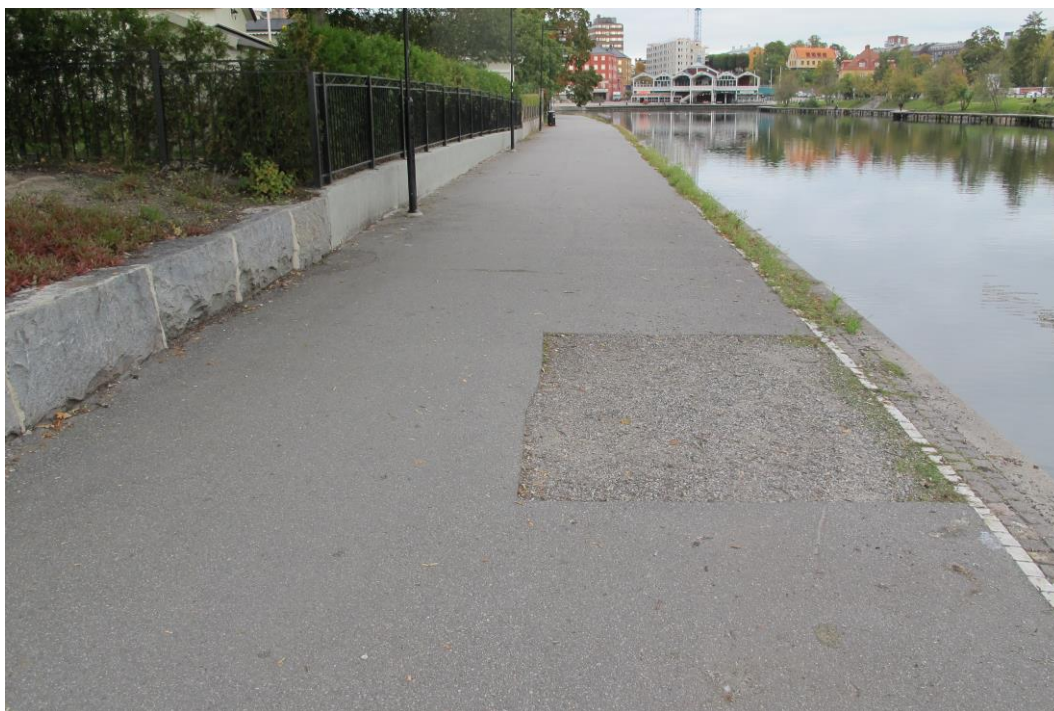
Figur 6.2. Åtgärdat slukhål i sektion 0/025. (KFS 2019-09-25)

Träpålarna bedöms vara i god kondition för sin ålder. Träsponten i kajens bakkant är murken och har ställvis spalter eller lossnat. Innanför kajen har slukhål observerats och åtgärdats med ny fyllning och beläggning. Se figur 6.2 och 6.3.

Det rekommenderas att befintlig kaj ersätts med en ny kaj. Motfyllning med sprängstensfyllning kan övervägas som temporär stabilitetshöjande åtgärd även utmed denna sträcka, jämför avsnitt ovan.

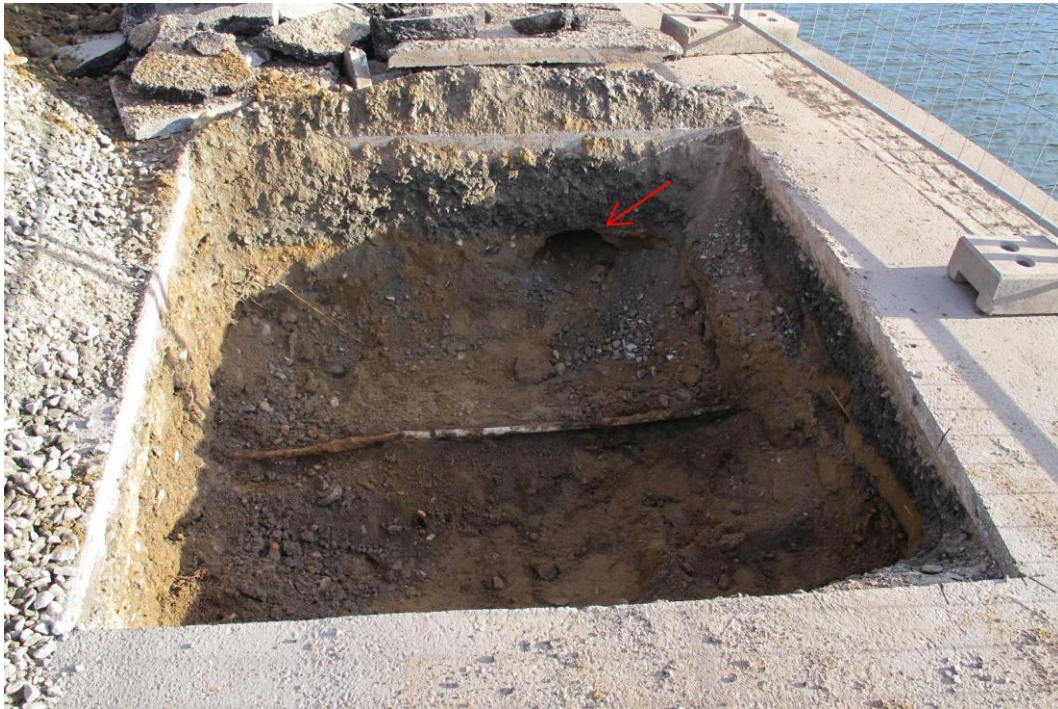
Figur 6.3. Provgrop i sektion 0/025. Observera hålrum i bakkant av provgropen (se röd pil) i ungefär samma läge som tidigare slukhål i figur 6.2. (KFS 2020-04-01)

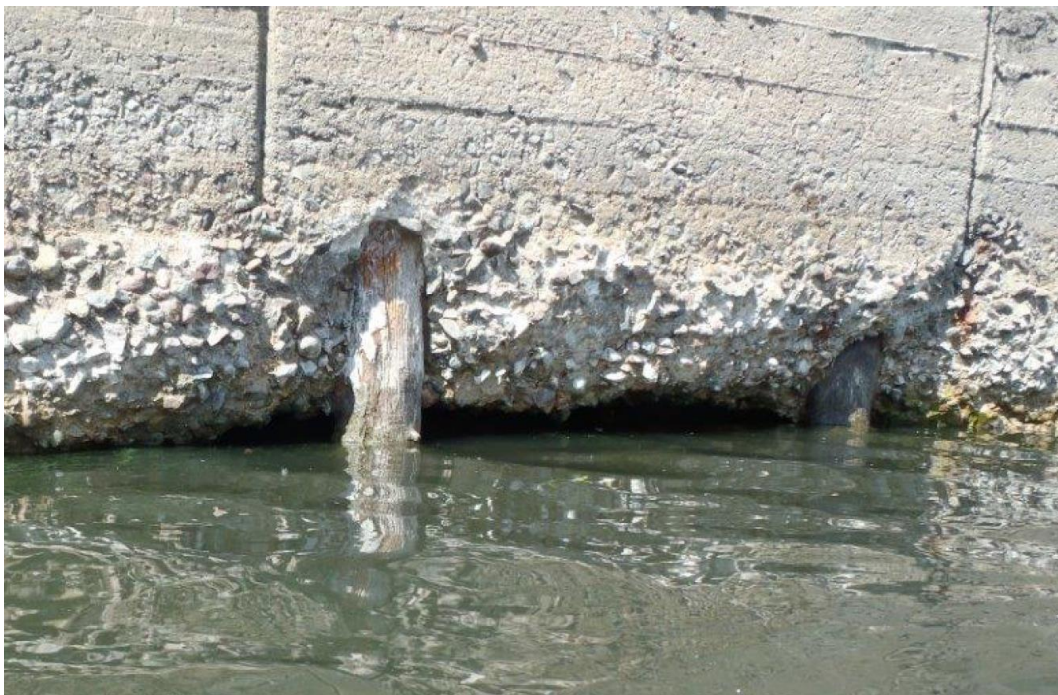
Betongkonstruktionen har varit utsatt för isnötning i nivå med vattenlinjen i framkant av kajen, i synnerhet utmed sektion 0/057-0/151 där de ingjutna träpålarna ställvis är frilagda, se figur 6.4.

Figur 6.4. Isnötning i nivå med vattenlinjen i sektion 0/115. (BOSTEK 2018-06-07)

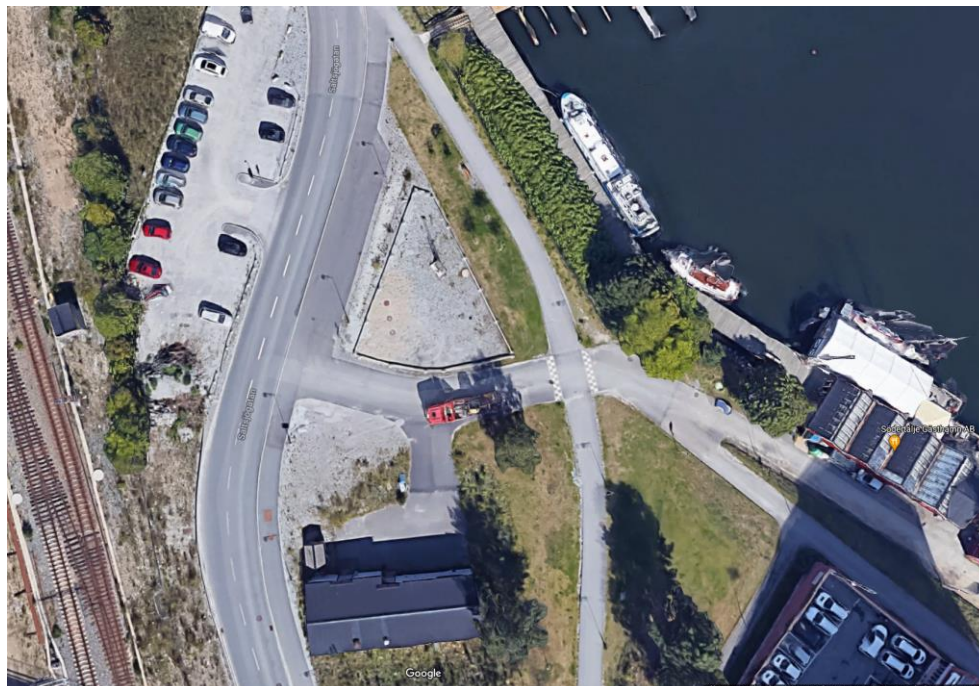
I södra änden av området har det tidigare funnits en bensinstation med bränslecisterner under mark med tillhörande ledningar, se figur 6.5. Läget för cisternerna och tillhörande ledningarna är okänt och bör fastställas inför fortsatta undersökningar i området.

Figur 6.5. Bränslecisternerna antas vara belägna inom det triangulära grusade området mellan Saltsjögatan och gångvägen. (Google Maps januari 2021)
