Lövsta

Lövsta 1²
Ytterenhörna socken
Stockholms län

Huvudbyggnaden är uppförd av friherre Johan Nordenfalk d.ä. år 1867-68 efter ritningar av hovarkitekten Emil V. Langlet. I nuvarande byggnaden ingår dock en kärna efter en på platsen liggande äldre byggnad. Se I. Schnell, Enhörna kommun sid. 45 f.f.

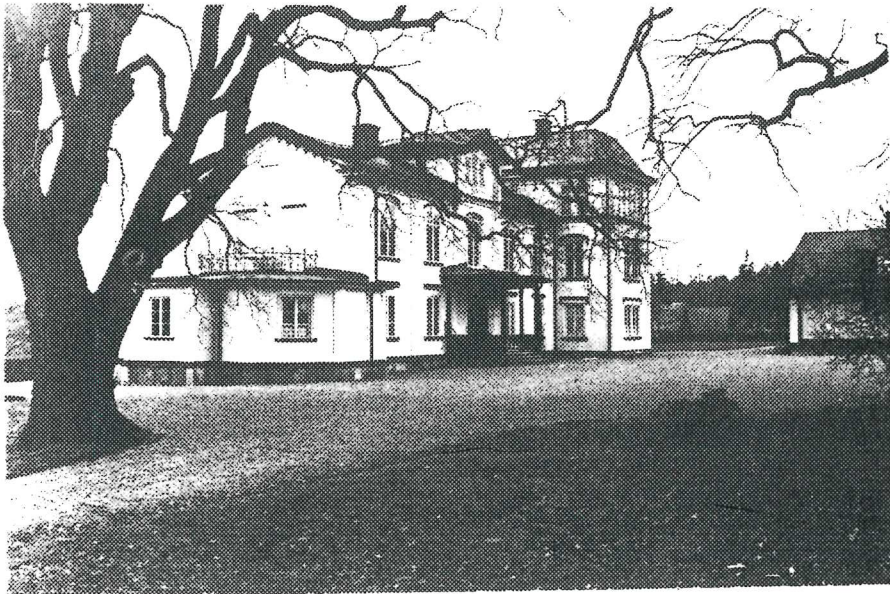
1. Huvudbyggnad: Träbyggnad i delvis två, delvis tre våningar på kvaderhuggen stengrund. Väggarna är utvändigt reveterade och slätputsade i beige. Fasaderna uppdelas av putsade pilastrar. Den gråmålade takfoten är kraftigt markerad och uppbärs av karnisformade träkonsoler, nederst försedda med voluter. Sadeltaget som delvis är vinklat, brutet och valmat täcks med skifferliknande fjälltegel. Omfattningarna är rikt ornerade och profilerade samt gråmålade. Fönstren är av tvåluftstyp och delvis försedda med losholtz. Överliggaren är bågformad. I östfasaden märks en stor öppen förstukvist av trä med brunmålade snickerier och genombrutet lövsågat räcke. Två vackra prismatiska kartuscher av trä omger entrén. En överliggare uppbärs av två voluter över entrédörrarna. Dessa är av döbattangtyp, brunmålade och rikt utsmyckade.

Huvudbyggnaden från SÖ.

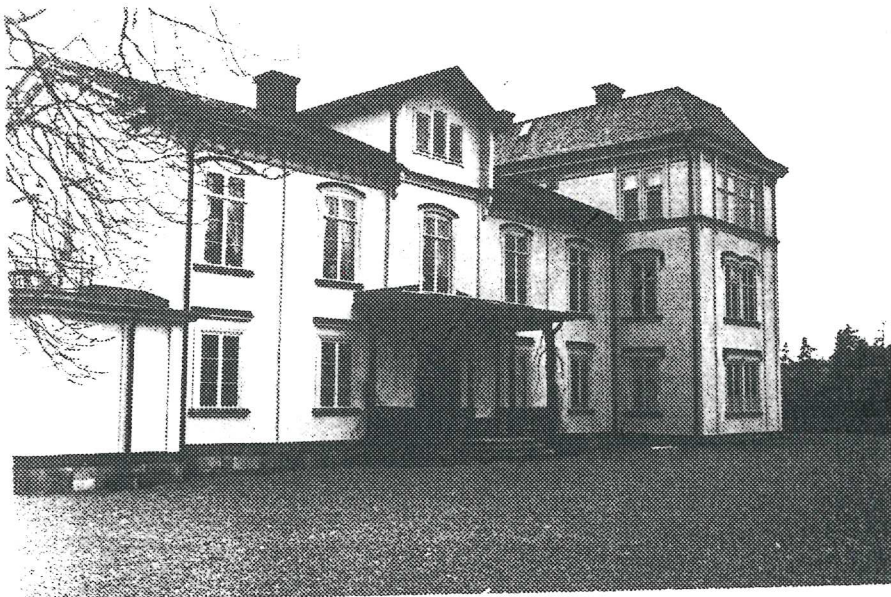
Huvudbyggnaden från NÖ.

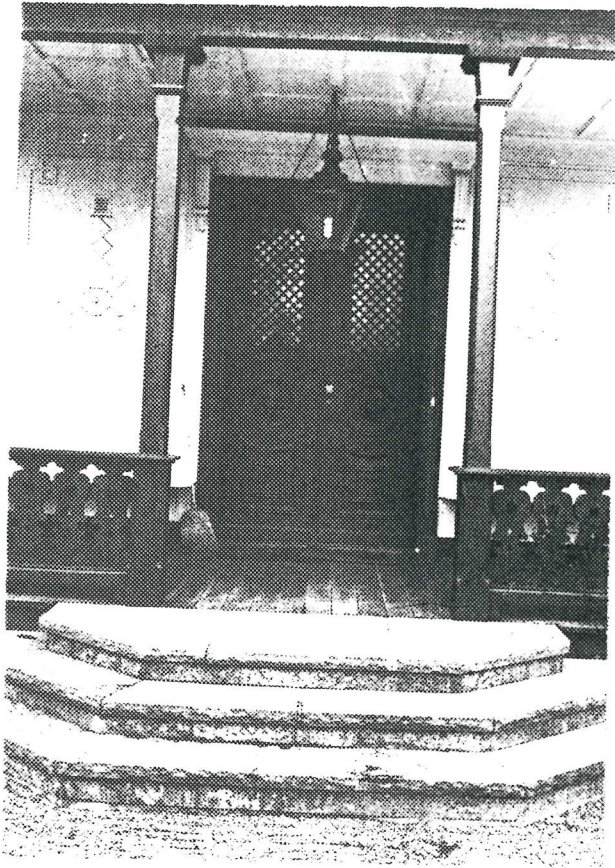
Entrén i ostfasaden.

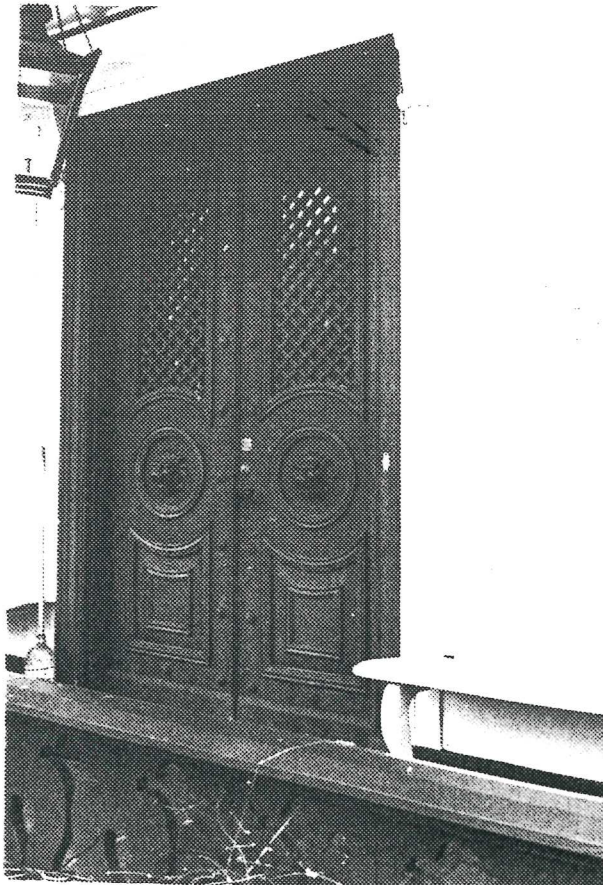
Entrédörrarna.

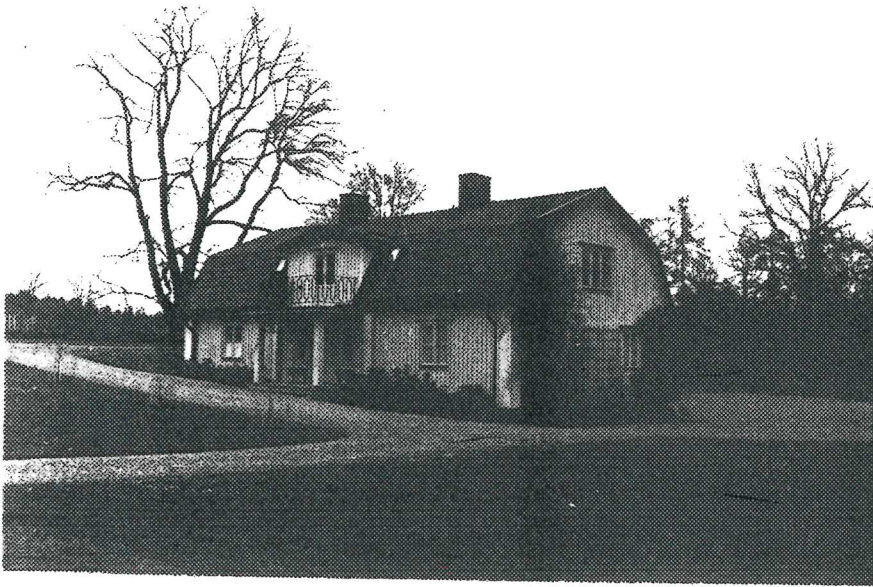
2. Flygelbyggnad: Knuttimrad byggnad i en våning med inredd vind, på otuktad stengrund. Väggarna är utvändigt fodrade med stående locklistpanel, målade i grått. De synliga knutlådorna är tämligen breda. Fönstren är av tvåluftstyp med två rutor per luft. Sadeltaget är brutet och täckt med tvåkupigt cementtegel.

Flygelbyggnaden nr. 2 från NV.

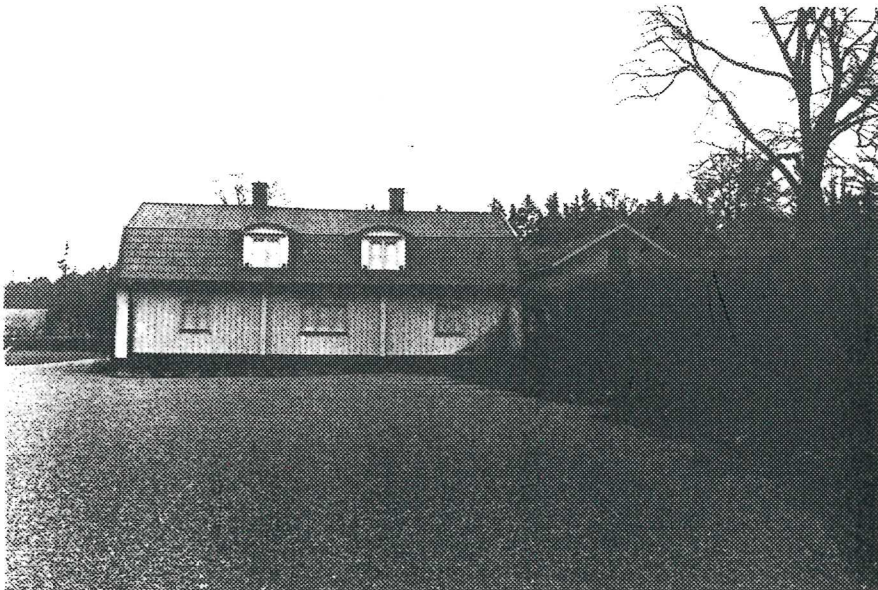
Samma byggnad som ovan, från S.

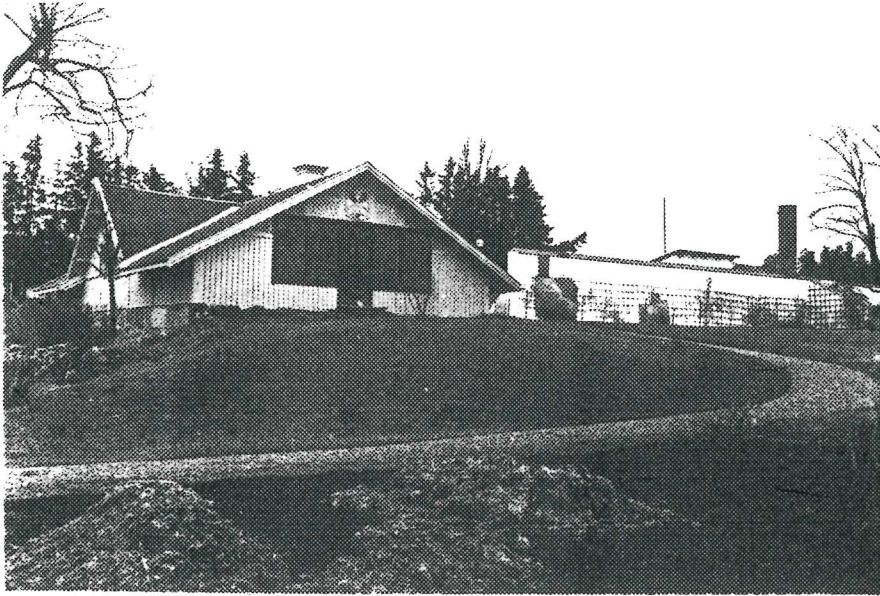
4. Uthusbyggnad: Träbyggnad i en våning på en delvis mycket hög grund av tuktad sten, innehållande en mindre källare. Väg-garna är utvändigt fodrade med gulmålad liggande plan panel och stående locklist. Sadeltaket täcks med korrugerad eternit. Äsor och sparrhuvuden är profilerade. I ostfasaden märks en brunmålad döbattang med prismatiska spegelfält och dörrfönster. I sydgaveln finns rikligt med lövsågerier. Gavelröstet är bitvis genombrutet. Fönstren har delvis gotiserande spröjsverk.

Uthusbyggnad nr. 4 från S.

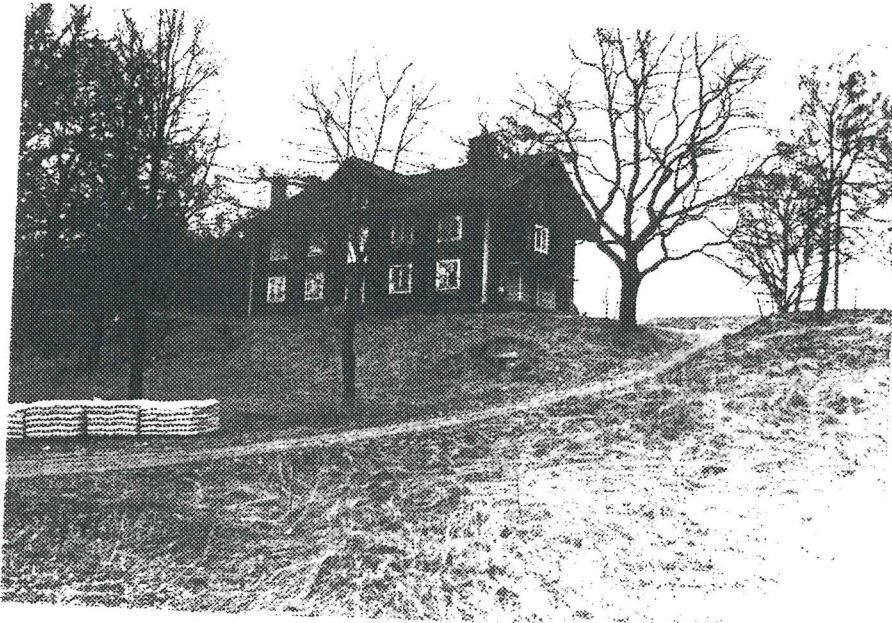
5. Arbetarbostäder: Träbyggnad i två våningar, på tuktad murad stengrund. Veggarna är fodrade med faluröd liggande fasspont och släta foder och omfattningar. Huvudsakligen är fönstren moderniserade och av tvåluftstyp med en ruta per luft. I gavlarna märks dock några ursprungliga fönster med gotiserande spröjsverk och lövsågade omfattningar. Sadeltaket täcks med enkupigt tegel. I västfasadens mitt sitter en frontespis.

And Arbostad nr. 5. Foto G. S.

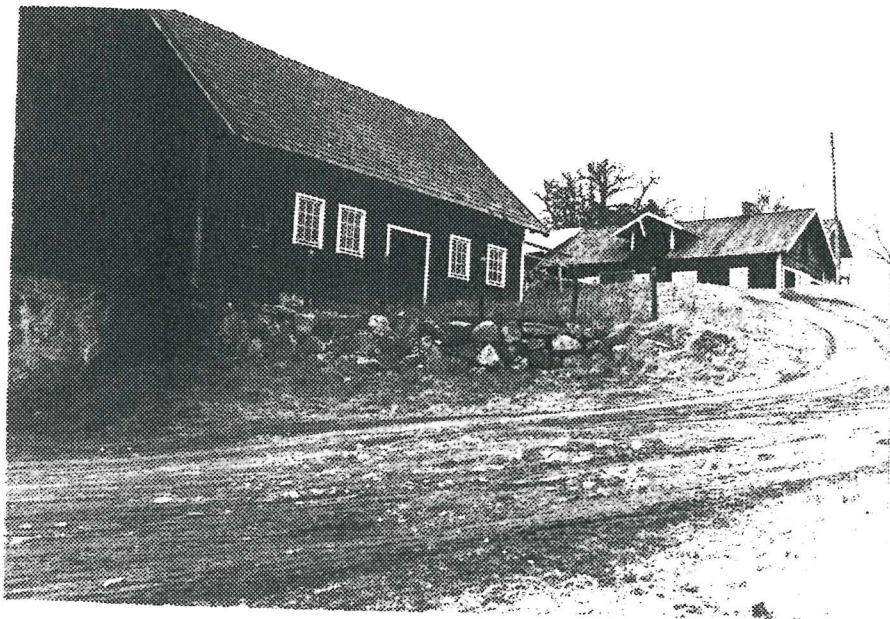
6. Ladugårdskomplex: Grunden är hög och består av tuktad murad sten med överbyggnad av faluröd stående plank, knuttimmer och skiftesverk. Panelen som är stående har nedtill uddformig avslutning. Sadeltaket är vinklat och täcks med korrugerad eternit och tvåkupigt tegel. Fönstren är bitvis vitmålade med bågformig överdel. En järnvimpel på sydgaveln anger byggnadsåret i genombrytning 1864. Ladugården är sammanbyggd med en modern byggnadsdel av tegel.

Ladugården nr. 6 från SV. I bakgrunden uthus nr. 12.

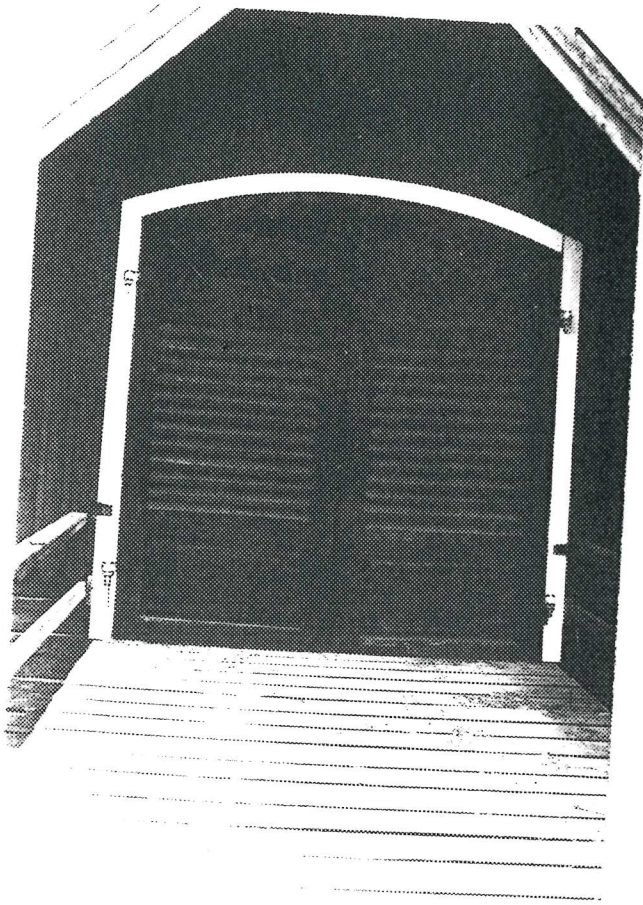
Ladugården nr. 6, portar.

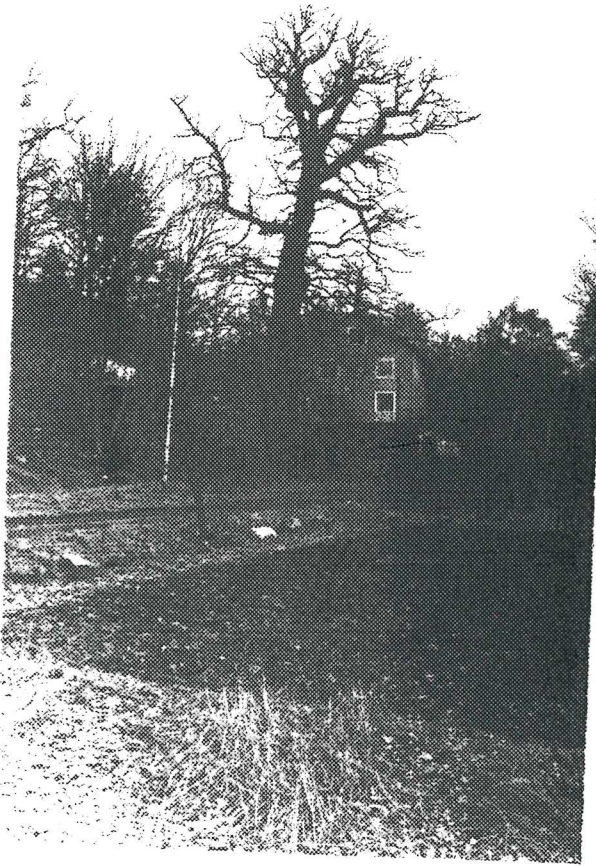
14. Arbetarbostad vid Lövsta tegelbruk, nu sommarbostäder. Byggnaden är två våningar hög och vilar på en delvis mycket hög grund av otuktad murad sten innehållande källare. Väggarna som är av tegel är utvändigt spritputsade i beige. Fönstren är av tvåluftstyp med sex rutor per luft. Sadeltaket täcks med söndrigt enkupigt tegel. På nocken står två skorstenar.

Arbetarbostaden nr. 14
"tegelbruket"

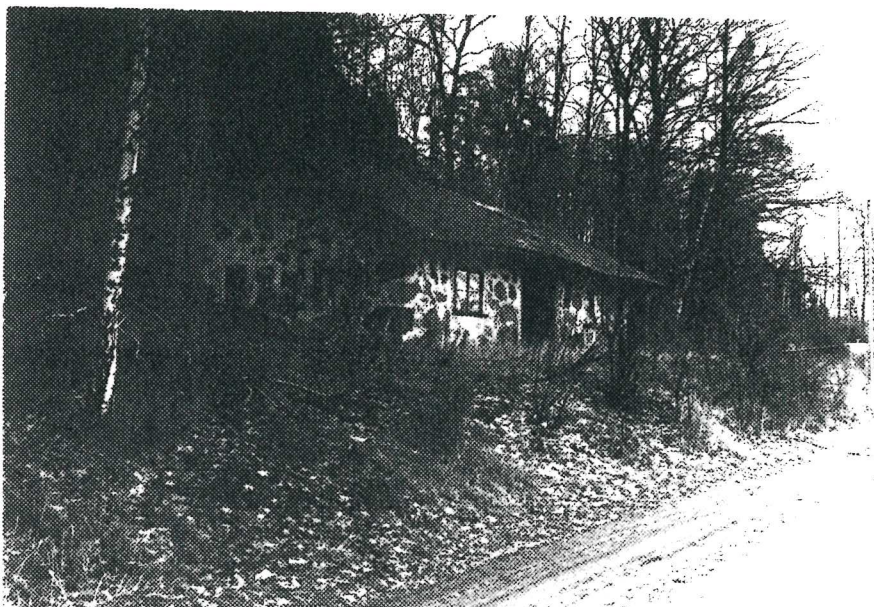
13. Smedja: Väggarna består av tuktad murad sten. Sadeltaket täcks med tvåkupigt tegel. Taket är i mycket dåligt skick.

Smedjan nr. 13 från N.
