Rösta 9<sup>1</sup>

Ytterenhörna socken

Stockholms län

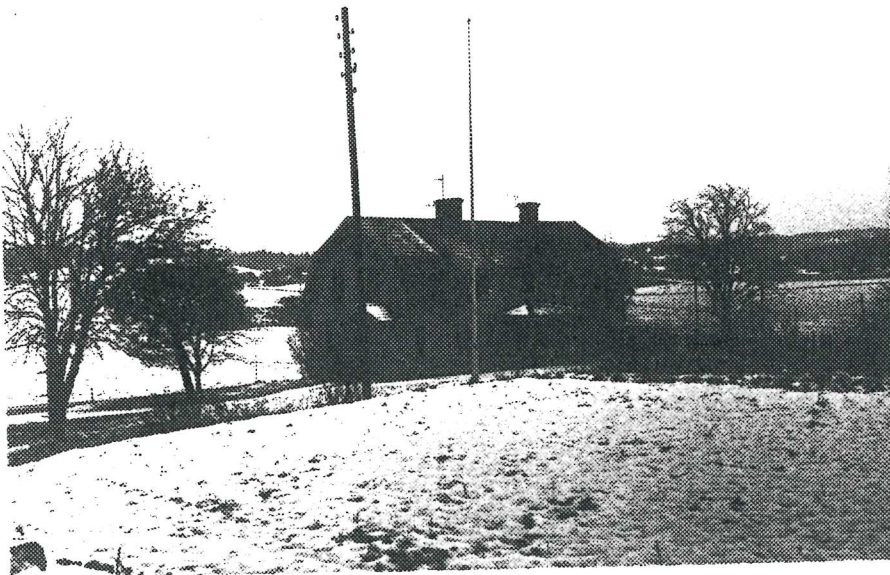
1. Huvudbyggnaden. Huset är ombyggt senast 1928. Kärnan lär vara från 1850-talet. Byggnaden är knuttimrad och vilar på stengrund och gjuten betonggrund. Delvis finns källare. Väggarna är fodrade med ljusgul stående locklistpanel. Fönstersnickerierna är gröna, med tvåluftsfönster om tre rutor per luft. Sadeltaget är brutet och täckt med tvåkupigt tegel. På nocken står två skorstenar.

Huvudbyggnaden från NV.

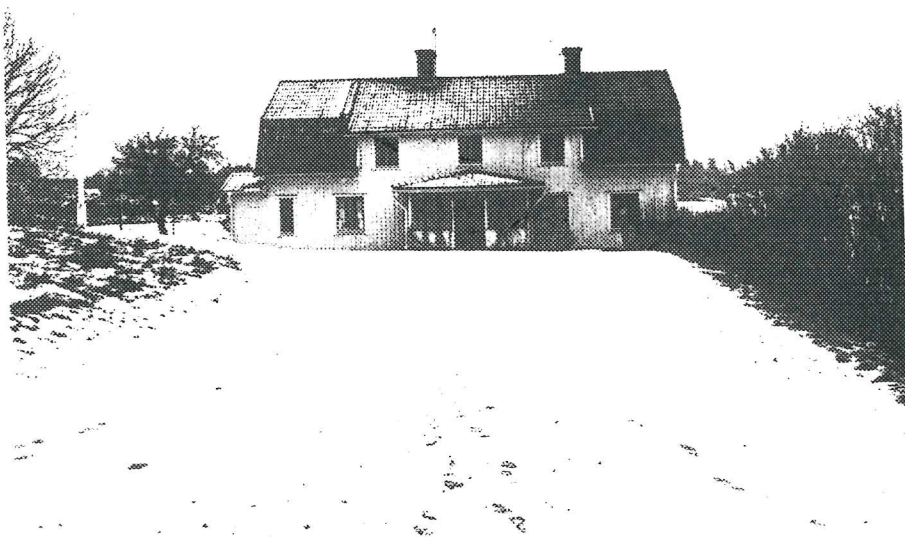
Samma byggnad som ovan, från V.

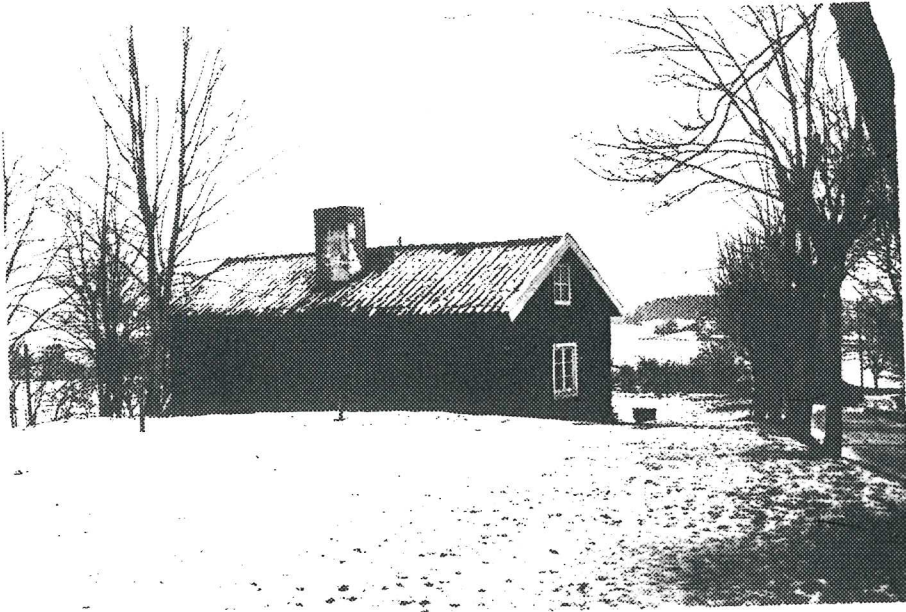
2. Knuttimrad stuga, en våning hög, vilande på en delvis hög grund av otuktad murad letad sten. I grunden finns delvis en källare med ingång från öster. Byggnaden har reveterade ytterväggar putsade i rött. Fönsteromfattningarna är vita, liksom bågarna. Fönstren är av tvåluftstypen med tre rutor per luft. Förekomst av tärningsbeslag. Blindfönster finns i västgaveln. Sadeltaget som uppbärs av åsar, är täckt med enkupigt tegel. Mitt på fallet finns en hög tegelskorsten. I sydfasaden finns en öppen förstukvist med vitmålade snickerier.

Den knuttimrade stugan från I.V.

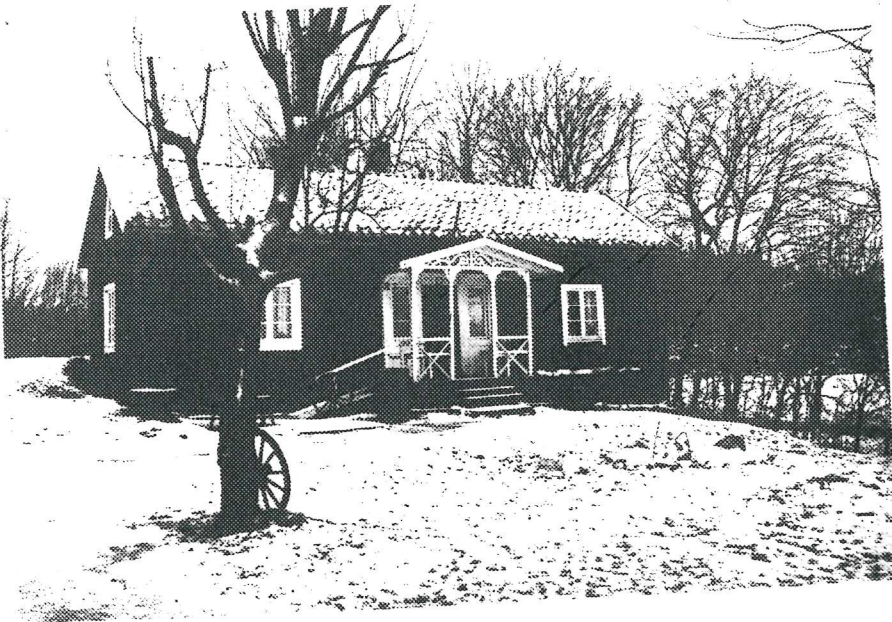
Samma byggnad som ovan, från S.S.

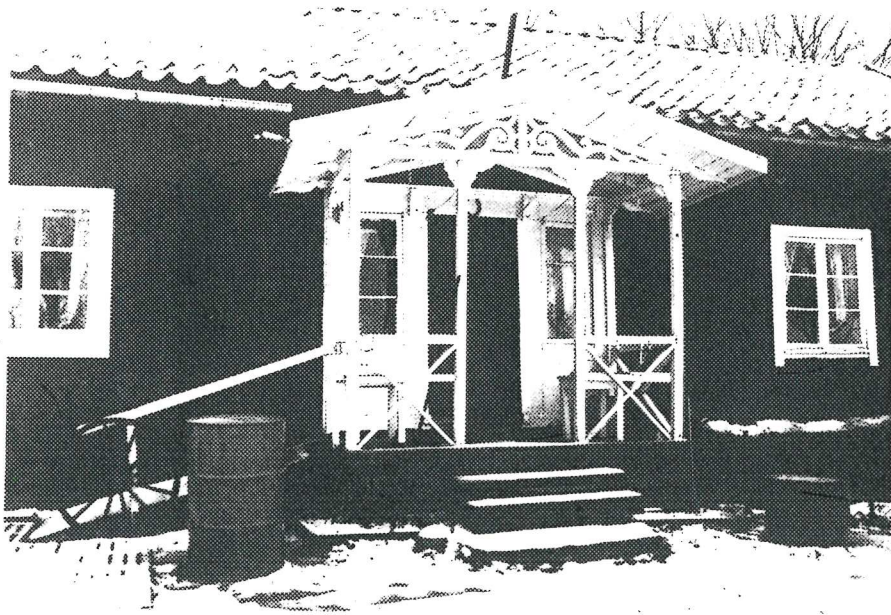
Den knyttimrede stugan från 5.

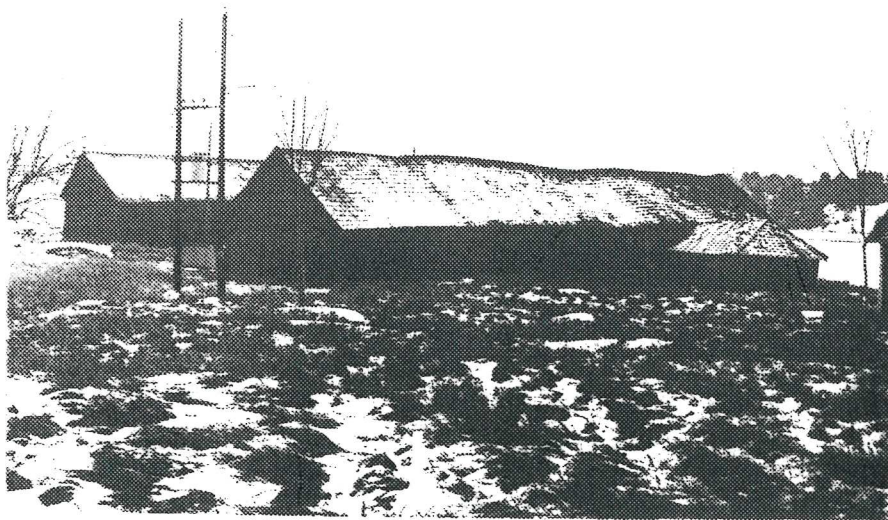
5-6. Lada och ladugård: Byggnaderna är uppförda 1868. Väggarna består av skiftesverk. Sadeltaket täcks med tvåkupigt tegel. I gavlarnas överdel finns stående locklistpanel. Gavelfönstren är av lunettyp med utslagna fönster och söndriga bågar. Det norra uthuset har en rund tillbyggnad under topptak för hästvandring.

Byggnaderna nr 1, 2, 3 och 4 är i tämligen gott skick. Uthusen nr 5 och 6 i mycket dåligt skick.

Löhusen no. 5 och 6 från NV.

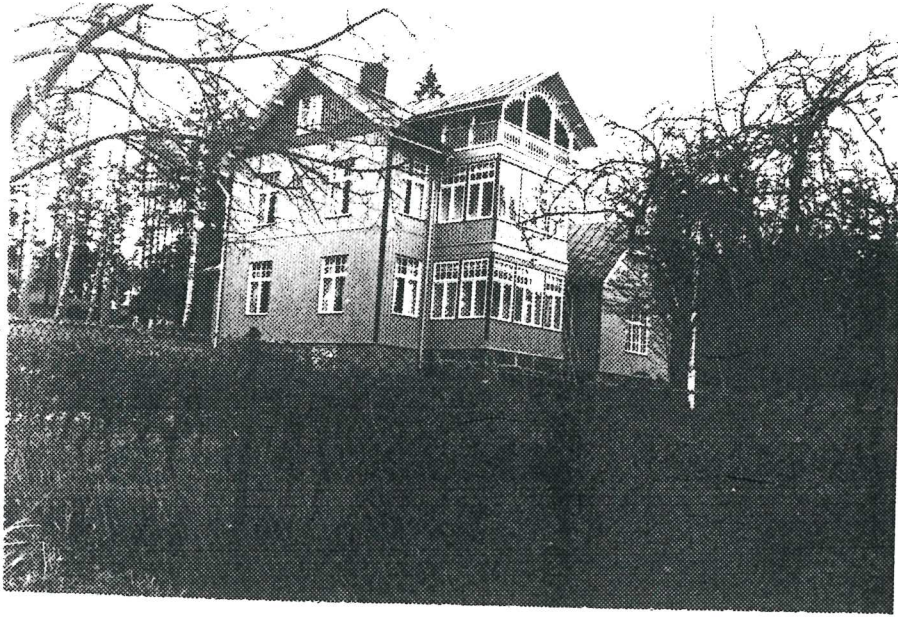
Trävilla, uppförd vid 1800-talets slut. Byggnaden är två våningar hög med inredd vind. Grunden består delvis av tuktad murad sten, delvis gjuten betong. Väggarna är fodrade med gul och brun plåtpanel. Fönstren är vita och försedda med losholtz med tätspröjsad överdel. Sadeltaket täcks med plåt. I norrfasaden finns en tre våningar hög veranda. Räcket är genombrutet och gulmålat.

Byggnaden är i gott skick

Foto från U.

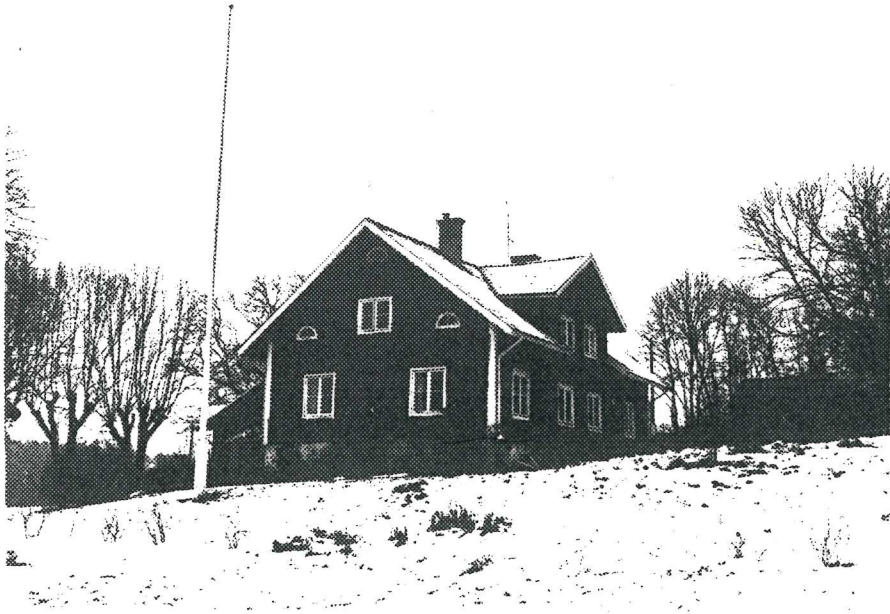
Boningshus nr 1: Knuttimrad byggnad en våning hög med inredd vind, vilande på en delvis hög grund av otuktad murad sten, som utvändigt är spritputsad. Väggarna är fodrade med faluröd stående locklistpanel. Fodren och omfattningarna är släta och vita. Fönstersnicke-rierna är även vitmålade, av tvåluftstyp med tre rutor per luft. Dessutom finns vindsfönster med två rutor per luft samt lunetter. Takfoten och vindskivorna har sågtandad ornering. I norrfasaden finns en frontespis, i sydfasaden en stor utbyggnad över en öppen veranda. Sadeltaket täcks med tvåkupigt tegel. Högt på takfallet står två tegelskorstenar.

Boningshus nr. 1 från NO.

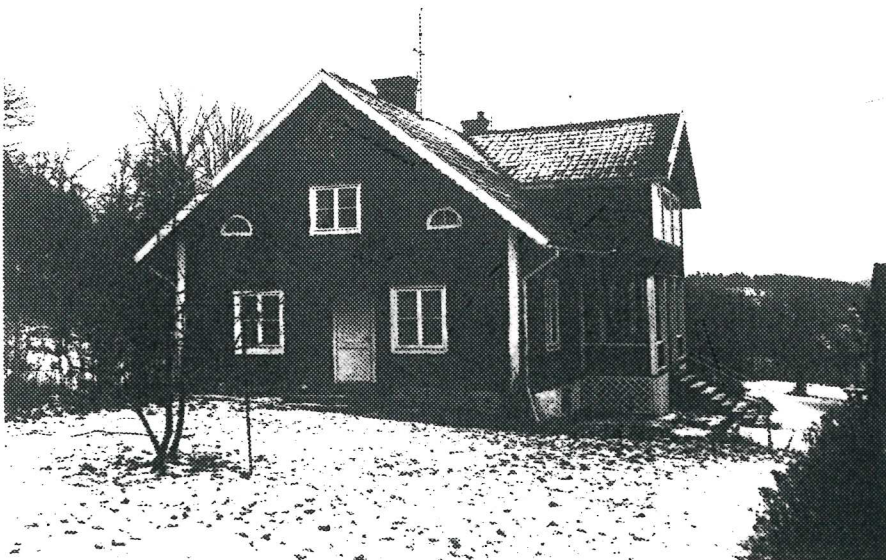
Banna byggnad som ovan, från V.

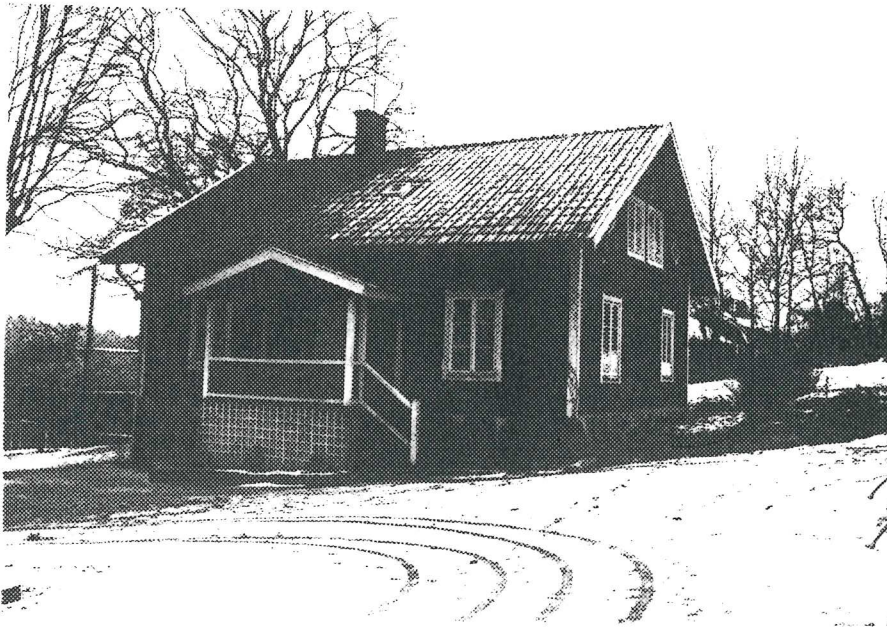
Boningshus nr 2: Knuttimrad byggnad en våning hög med inredd vind, vilande på delvis mycket hög grund av tuktad sten delvis innehållande källare. Väggarna är fodrade med faluröd liggande fasspont och timmer i dagen. Hörfodren är släta och vitmålade. Fönstren har profilerade och delvis lövsågade ornament och är av tvåluftstyp med tre rutor per luft. I gavlarnas överdel finns dessutom prismatiska vindsfönster. Vindskivorna och takfoten har sågtandad ornering. Sadeltaket täcks med tvåkupigt tegel. Högt på fallet finns en tegelskorsten. I västfasaden sitter en öppen veranda.

Boningshus nr. 2 från 37.

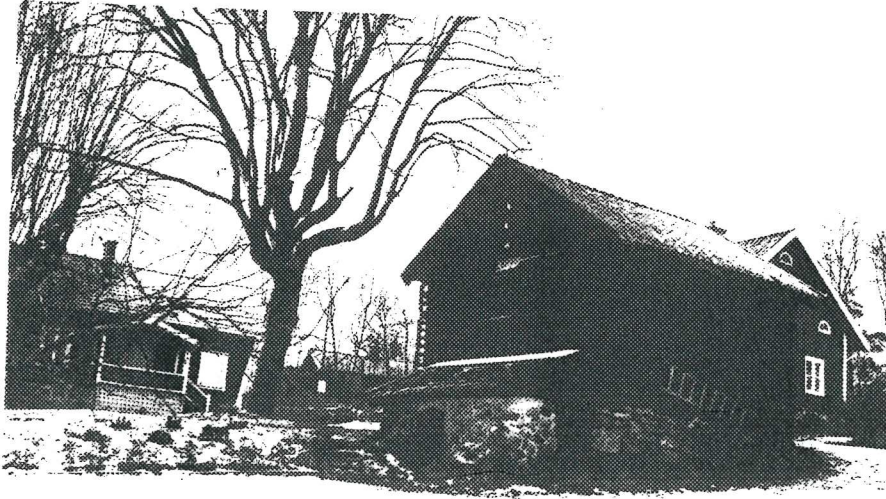
3. Källarbod: Knuttimrad byggnad, vilande på delvis mycket hög grund av vitkalkad otuktad sten innehållande källare med nedgång i sydgaveln. Överbyggnaden är hög och har väggar av timmer i dagen med synliga dubbelhaksknutar. Sadeltaket täcks med enkupigt tegel på lockplank. I västfasaden finns en bred plankdörr med utsida av tjärstruken fiskbensmönstrad plank, fällbomslås och handsmidda beslag. Strax under sydgaveln finns en murad utbyggnad under pulpettak med källardörr av tjärstruken liggande profilerad plank.

Källerboden från SV.

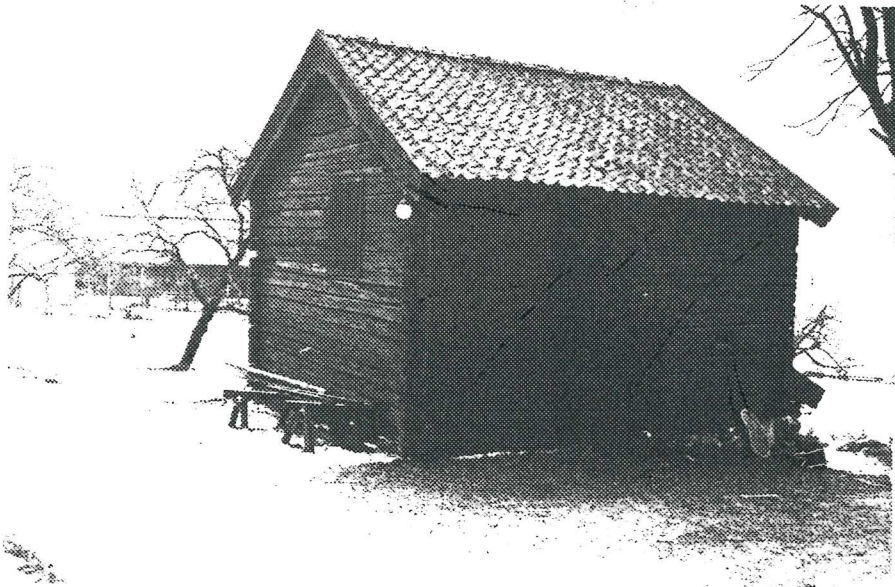
Källerboden från NV.

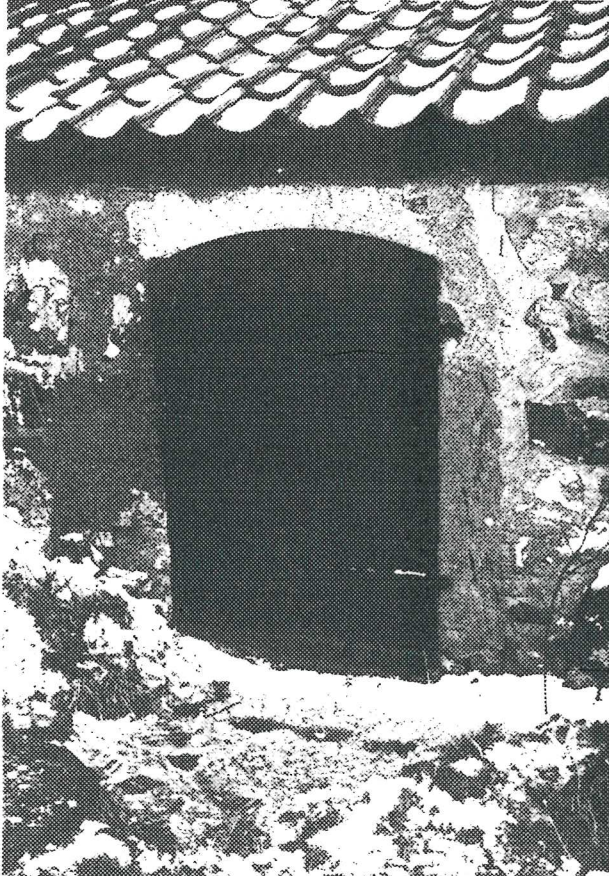
Källerdörren i källarbodens  
sydgavel.

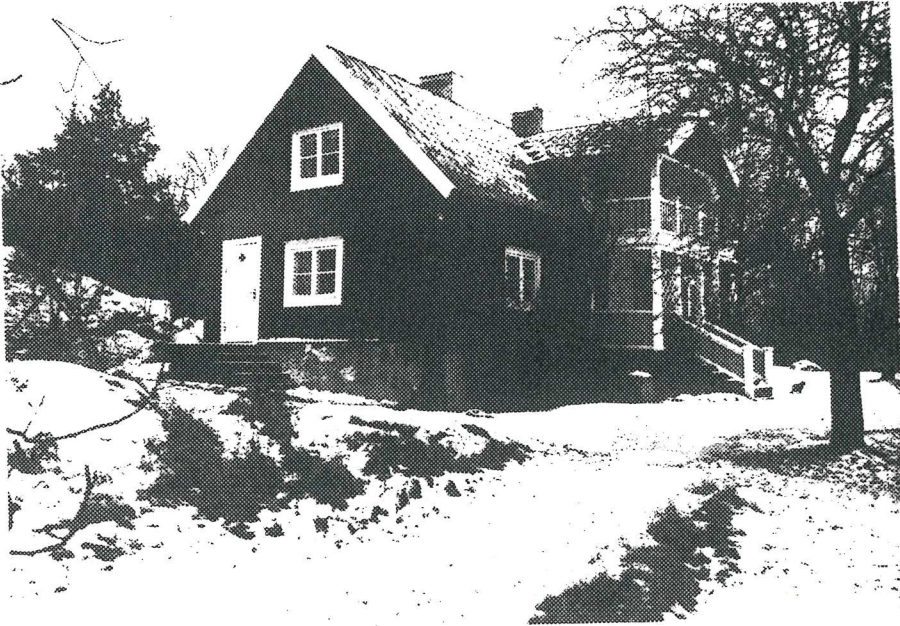
Grunden är hög och består av otuktad cementstruken sten. Byggnaden som förmodligen är av parstuguplan har ytterväggar av faluröd stående locklistpanel med breda knutlådor. Fönsteromfattningarna är vita. Fönstren är av tvåluftstyp med två rutor per luft. Förekomst av näbbformiga beslag. Sadeltaket som uppbärs av åsar synliga i gavlarnas överdel är täckt med enkupigt tegel. Högt på fallet finns en tegelskorsten. I sydfasaden finns en sekundär veranda i två våningars höjd. Snickerierna är hållna i vitt. I sydfasadens mitt ligger entrén som har vitmålade döbattangdörrar med tre spegelfält. I västgaveln finns en sekundär ingång på plankdörr med utsida av vit snedställd plank med prismatiskt dörrfönster.

Soninshus no. 1 fra'n VSV

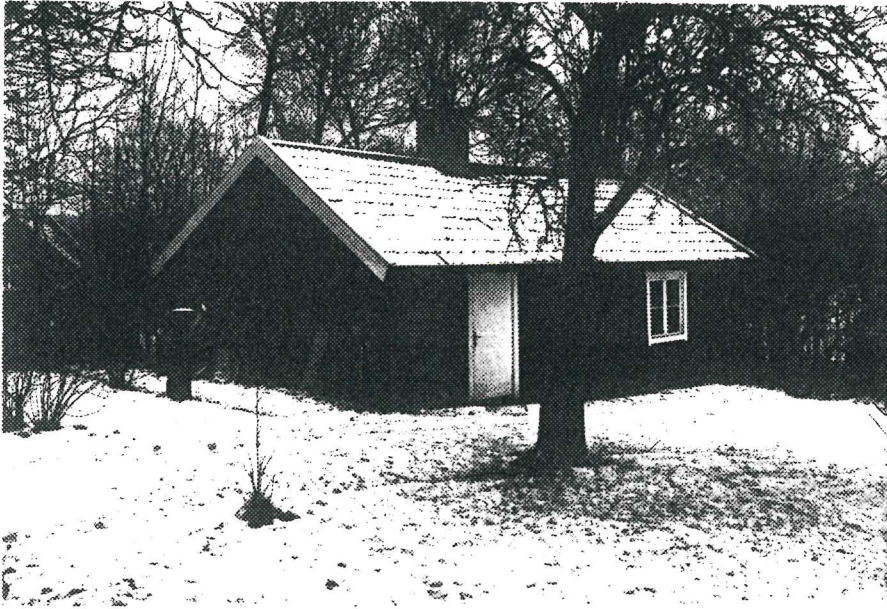
Byggnaderna är huvudsakligen i tämligen gott skick. Syllen och panelen i boningshus nr 2 är dock delvis angripet av röta.

Boningshus nr. 2 från NV.
