Stjärna 1<sup>2</sup>  
Ytterenhörna socken  
Stockholms län

Stjärna 1<sup>4</sup>  
Ytterenhörna socken  
Stockholms län

Stjärna 1<sup>5</sup>  
Ytterenhörna socken  
Stockholms län

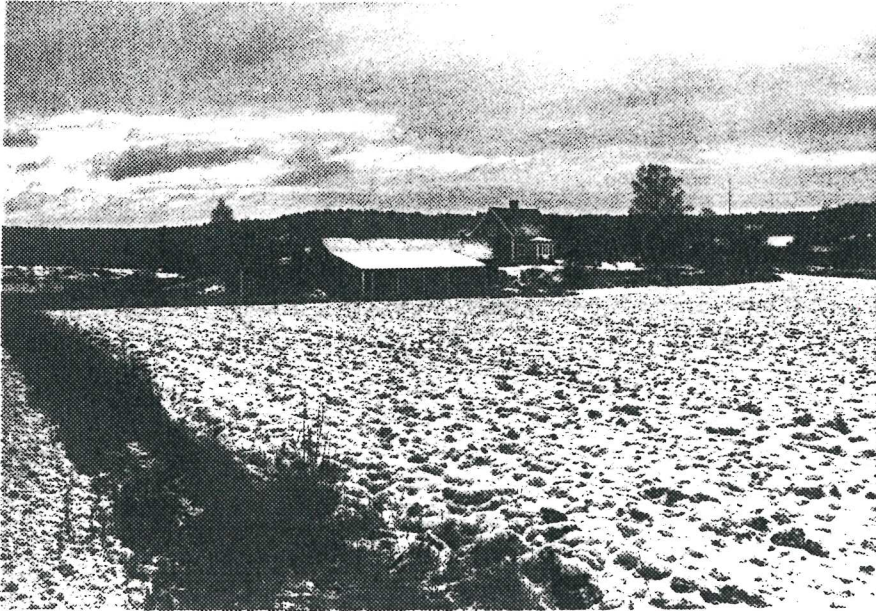
Översiktsbild från VNV.

Byggnaderna är i tämligen gott skick.

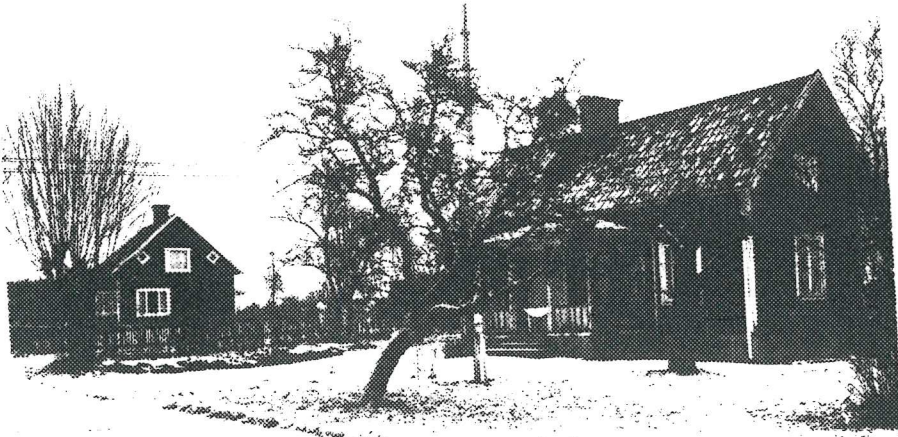
Foto från SV. I bakgrunden syns Stjärna 1<sup>4</sup>

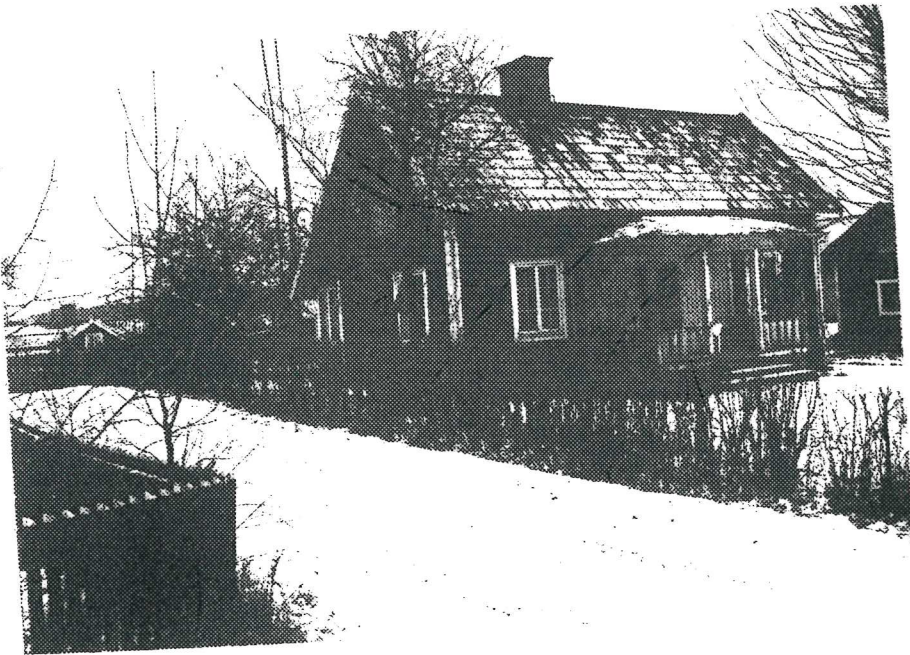
Foto från SV.

Uthus: Väggarna består av stående plank. I dåligt skick.

Villan är i gott skick, uthuset i dåligt och bör rivas.

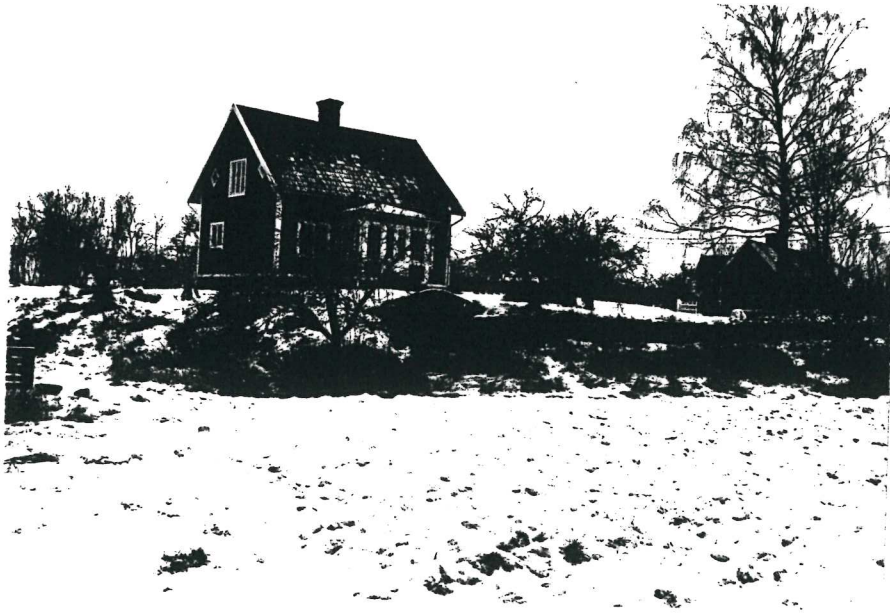
Foto från IV.

Byggnaderna är i tämligen gott skick.

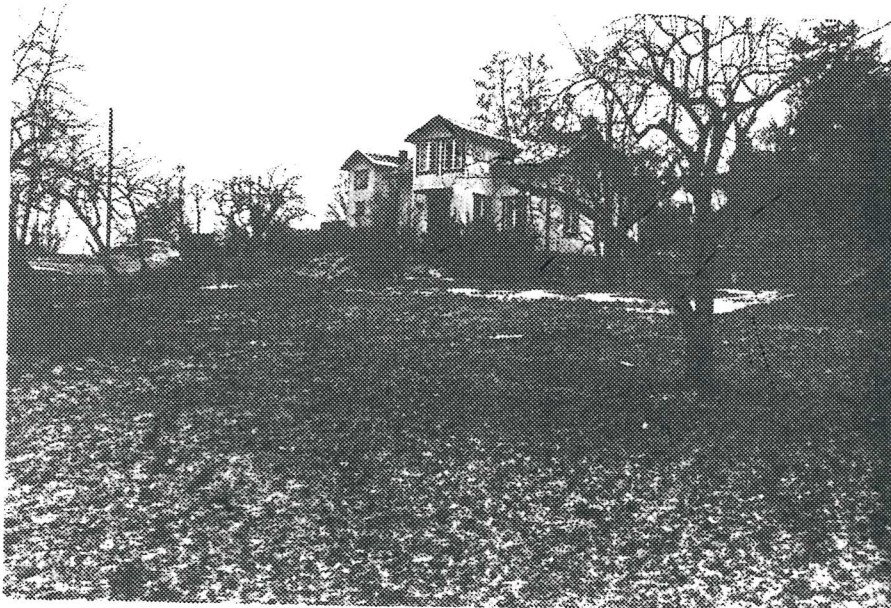
Foto från C.

Byggnaden är exteriört i gott skick.

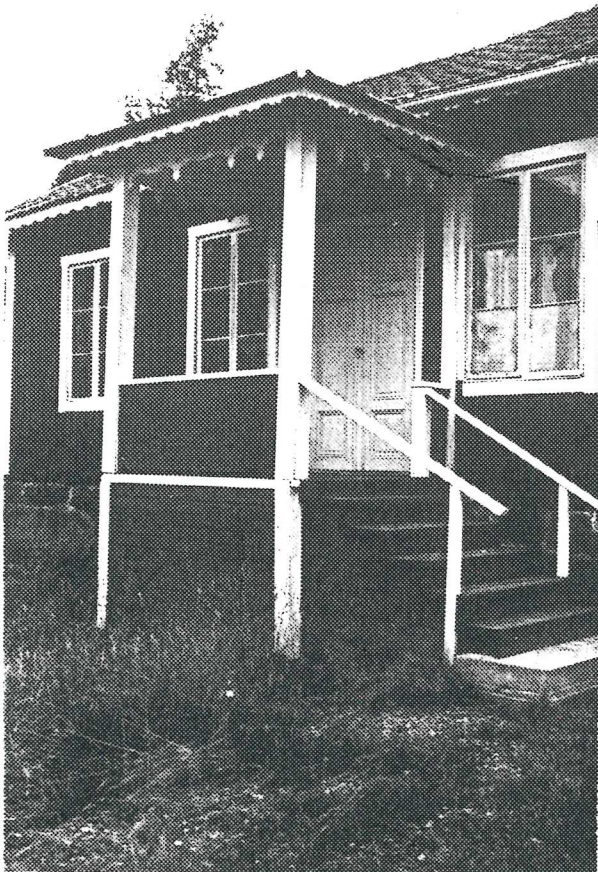
Företukvisten i  
sydfasadens mitt.

Byggnaden är i gott skick.

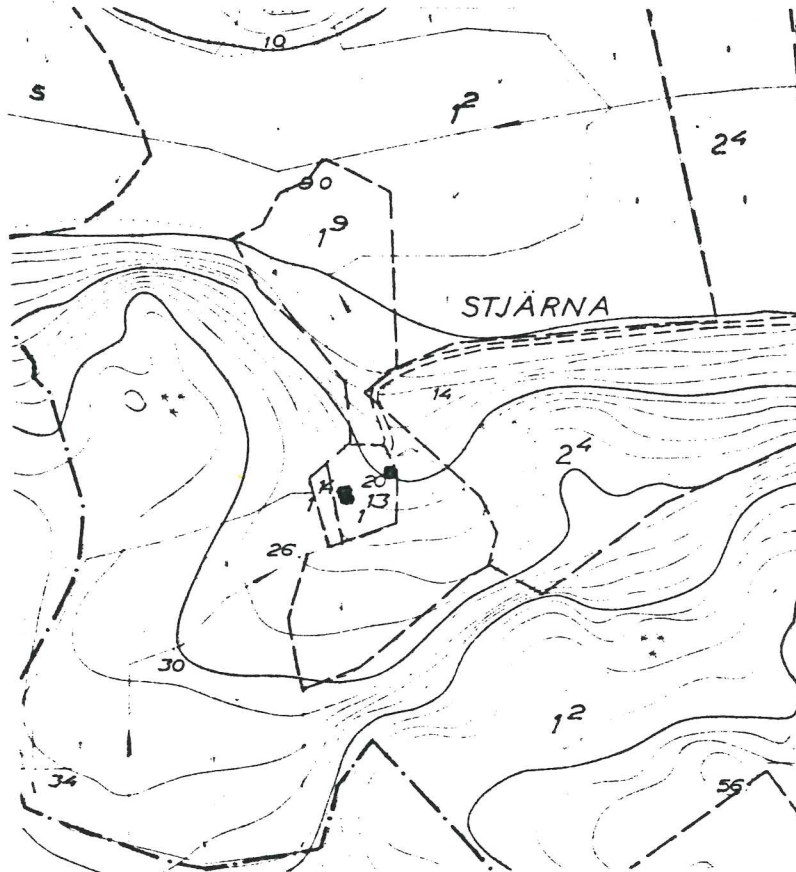
Sveaborg  
Stjärna 1<sup>13</sup>  
Ytterenhörna socken  
Stockholms län

Byggnaden är i mycket gott skick.

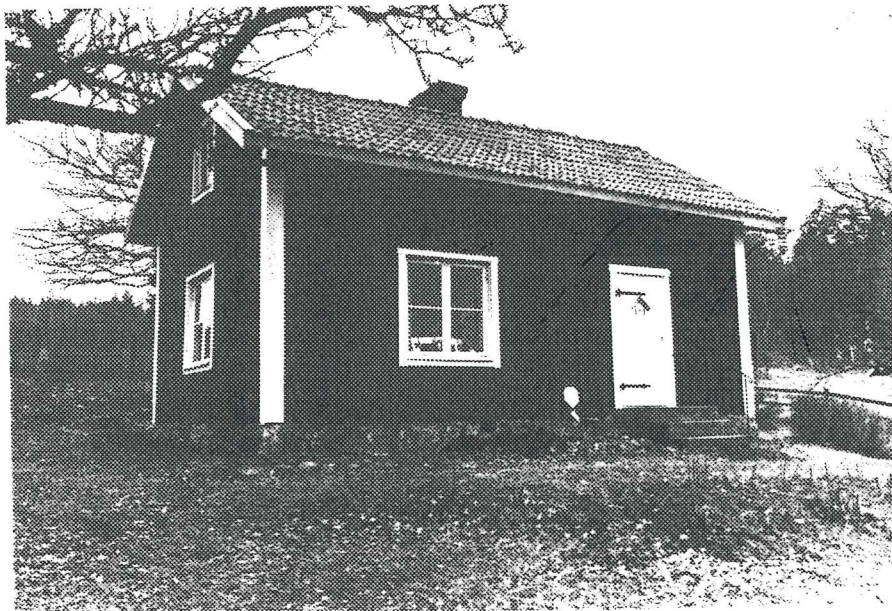
Foto från 1944.

Byggnaderna är i gott skick.

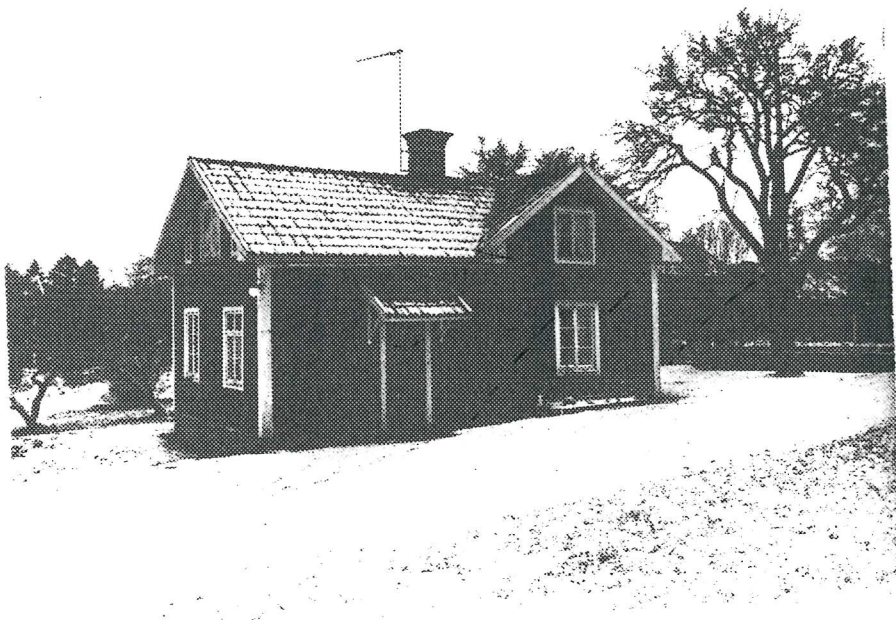
Foto från V.

Byggnaden är i gott skick.

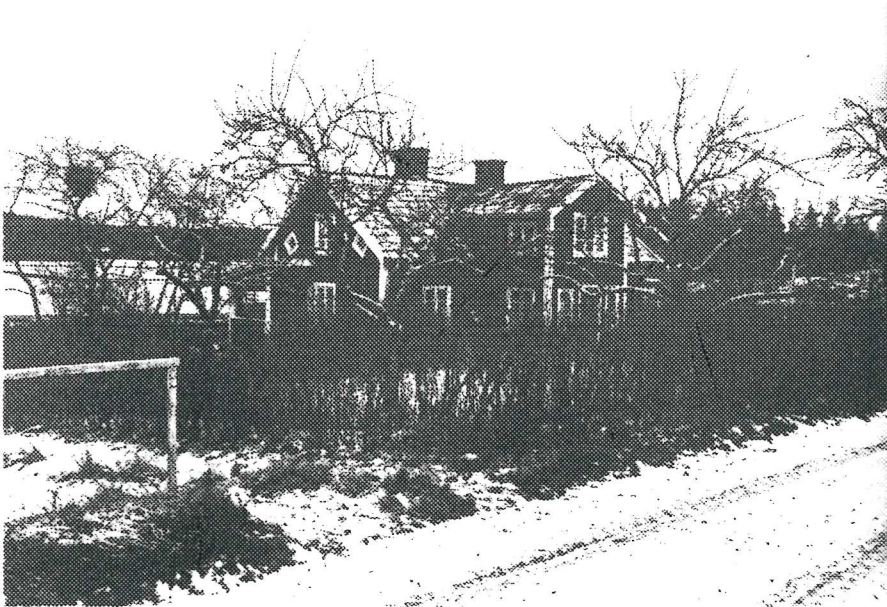
Foto från B.

Byggnaden är i gott skick.
