Hagaberg

Väsby 1⁸¹

Ytterenhörna socken

Stockholms län

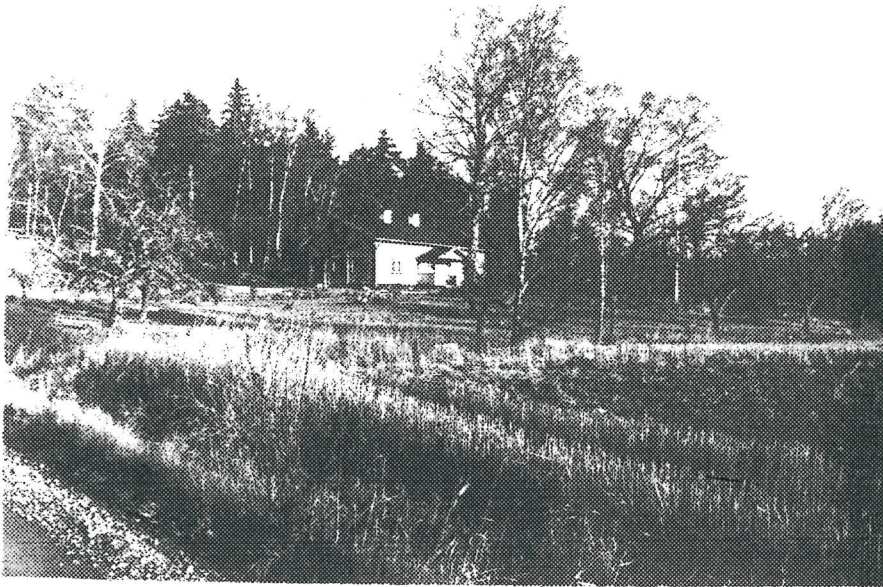
Byggnaden är i gott skick.

Översiktsbild från SV.

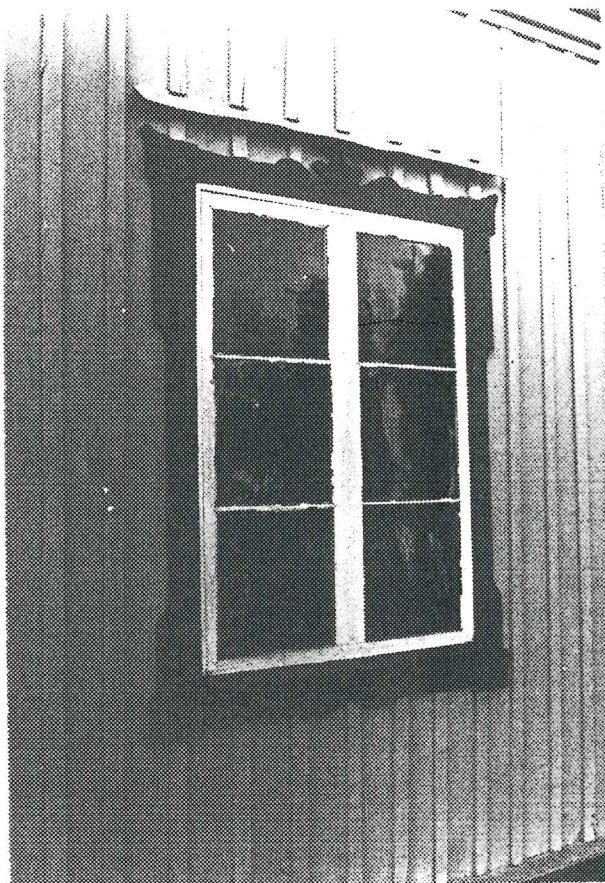
Målad blindering omramad
med lövsågat foder.

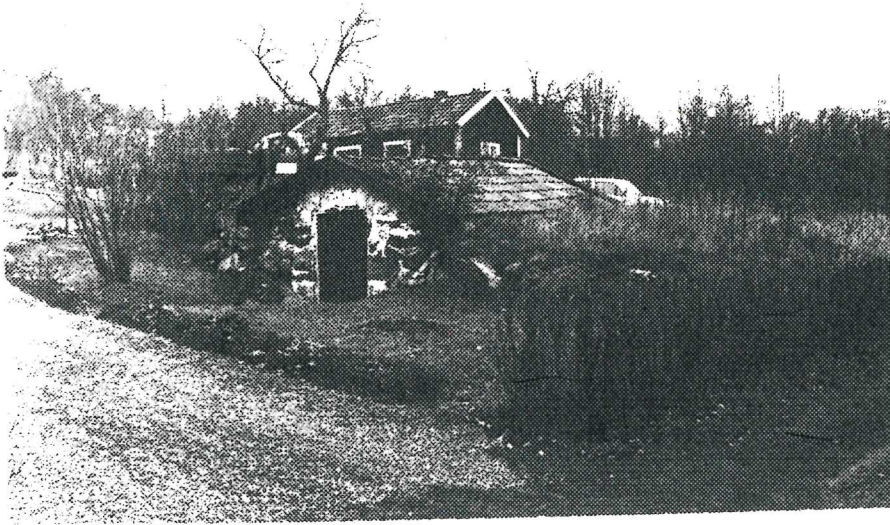
Källaren är i tämligen gott skick.

Foto från SV.

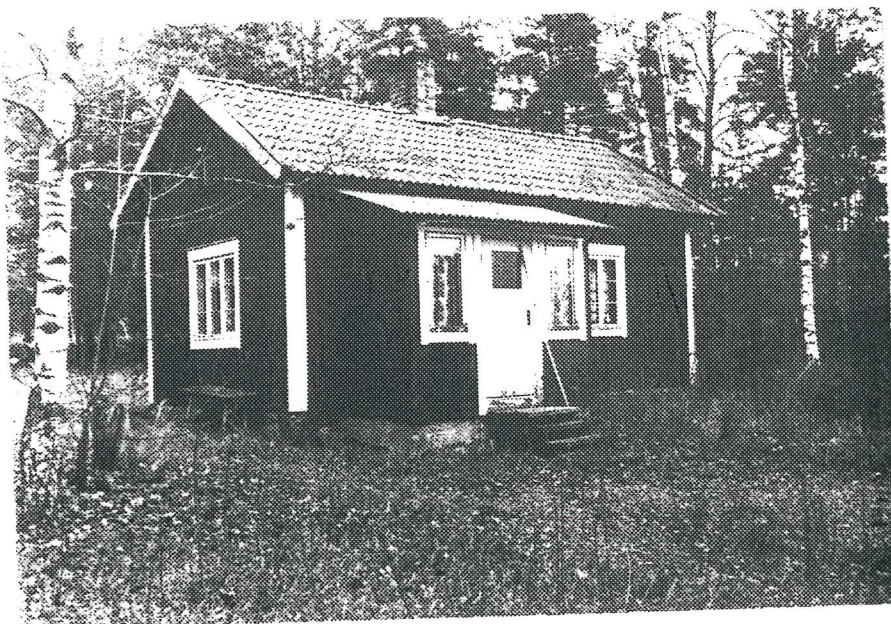
Byggnaden är i dåligt skick.

F.d. arbetarbostad nr. 1 Foto IV.

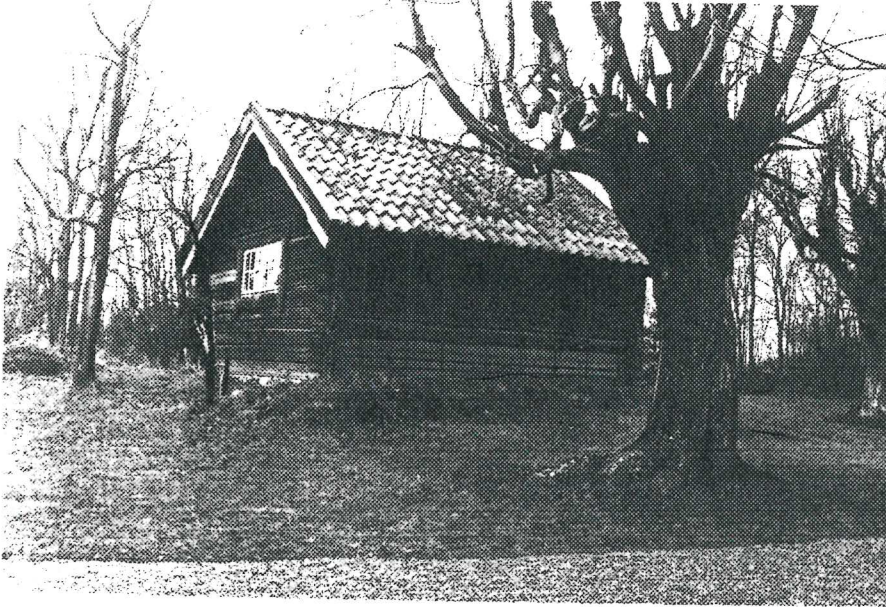
Huvudbyggnaden är i tämligen gott skick. Väggtimret i den ena av bodarna är stark rötangripet.

Knuttjärred bod, sekundärt inredd som
gäststuga.

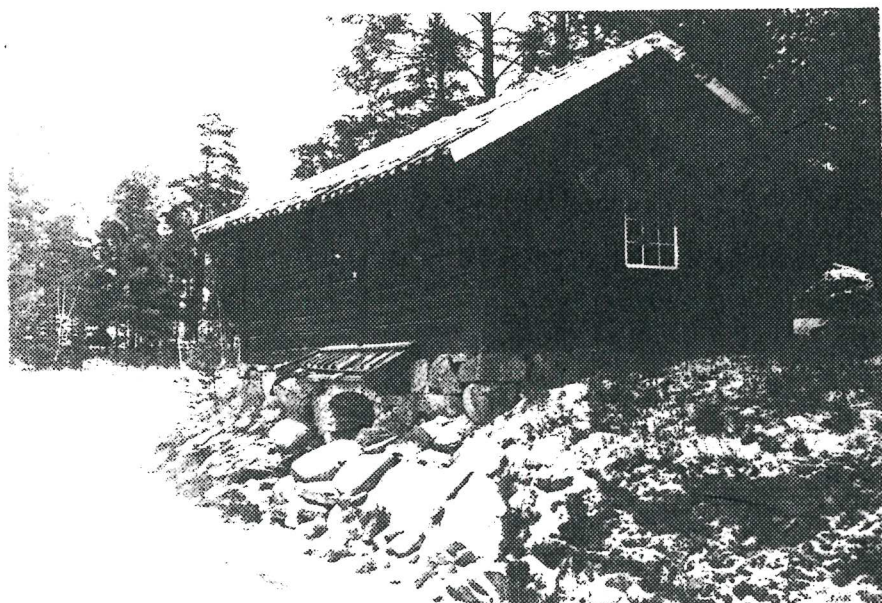
3. Källarbod, belägen invid ovan nämnda landsvägs östra sida. Grunden är hög och består av sprängsten. Överbyggnaden är knuttimrad med avsågade knutskallar. Sadeltaket täcks med enkupigt tegel på lockplanksunderlag. Timret är bitvis skarvat.

Källarboden från 95V.
