Ekeby 1'2'

Ytterenhörna socken

Stockholms län

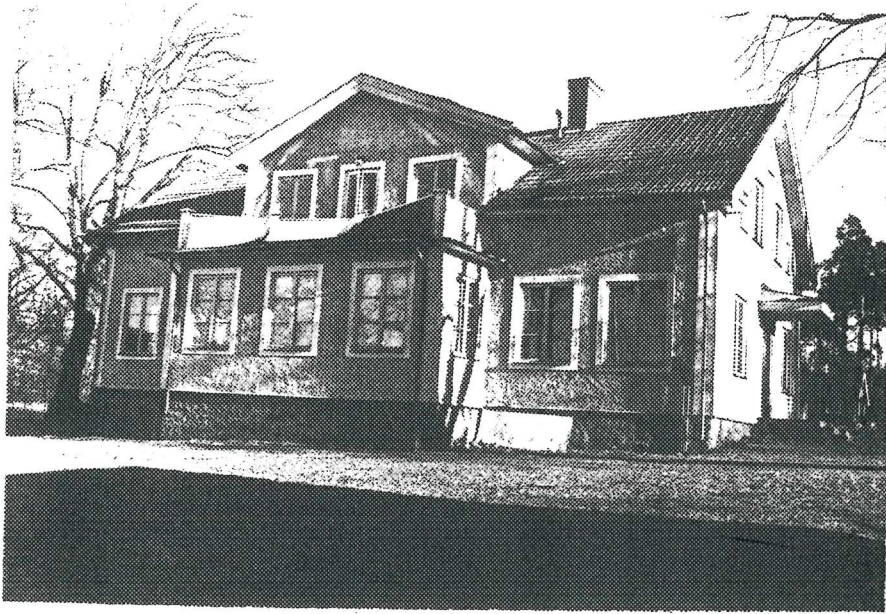
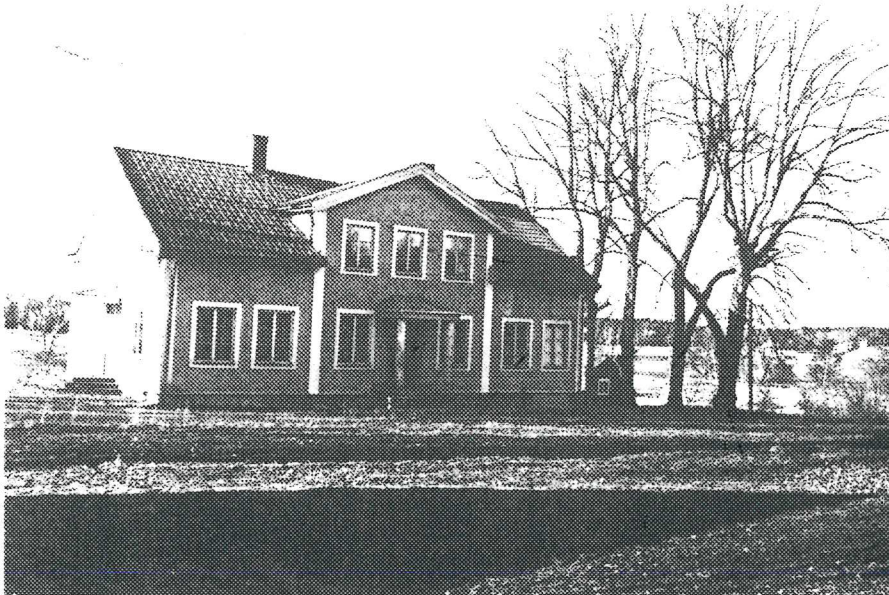
1. Huvudbyggnaden: Byggnaden är av villakarakter; en våning hög med inredd vind, vilande på delvis hög gjuten grund. Väggarna är spritputsade i gult. Fodren och omfattningarna är släta och vitputsade. Fönstren är av modern tvåluftstyp med tre rutor per luft. I västfasaden finns en frontespis med en framförliggande veranda. Sadeltaket täcks av tvåkupigt tegel.

Byggnaden står tom. Balkongen är i mycket dåligt skick.

Huvudbyggnaden från SV.

Byggnaderna är huvudsakligen i gott skick. Huvudbyggnaden bör dock exteriört repareras.

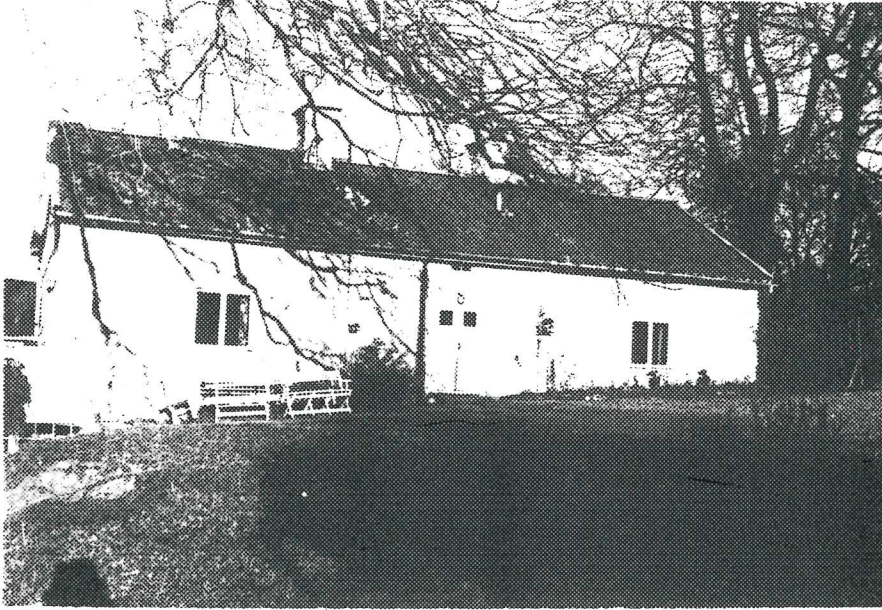
2. Norra flygeln: Byggnaden är förmodligen knuttimrad, en våning hög med inredd vind. Grunden är delvis mycket hög och består av otuktad murad sten. Väggarna är reveterade och spritputsade i gult. Fodren och omfattningarna är släta och vita. Fönstren är av modern tvåluftstyp. Sadeltaket täcks av enkupigt tegel. Högt på fallet finns två skorstenar.

Norre flygeln från S.

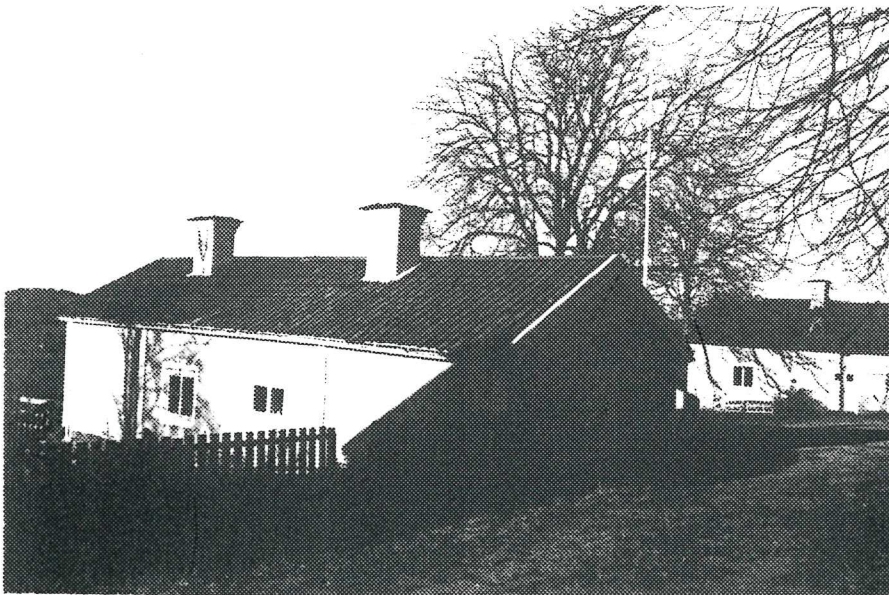
3. Södra flygeln: Byggnaden är förmodligen knuttimrad, en våning hög med inredd vind. Grunden består av otuktad murad sten, utvändigt gråfärgad. Väggarna som är reveterade är spritputsade i gult. Foder och lister är släta och vita. Fönstren är av tvåluftstyp med två rutor per luft. Sadeltaket täcks med enkupigt tegel. Högt på fallet finns två vitputsade skorstenar. I norrfasaden finns en vitmålad döbattangdörr med tre speglar.

Södra flygeln från S. (I bakgrunden ses
norra flygeln)

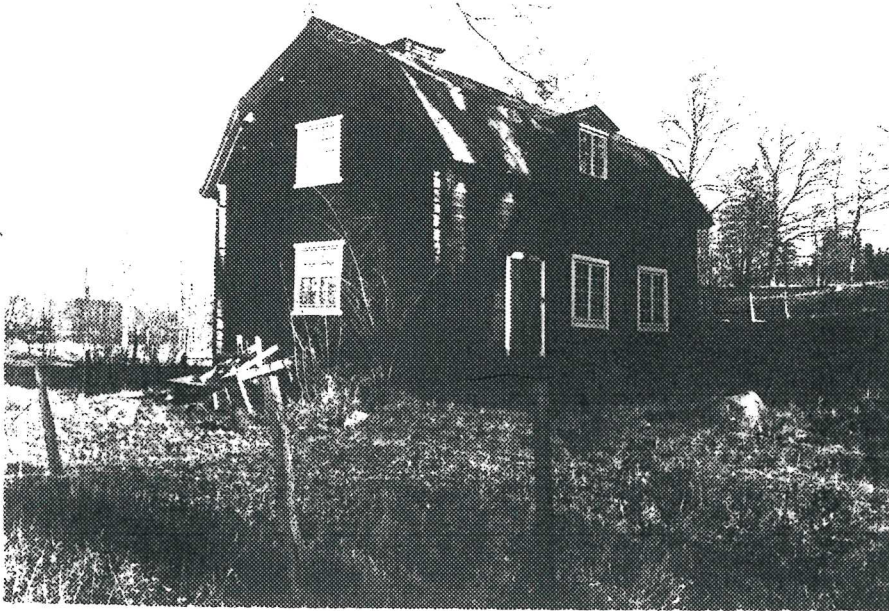
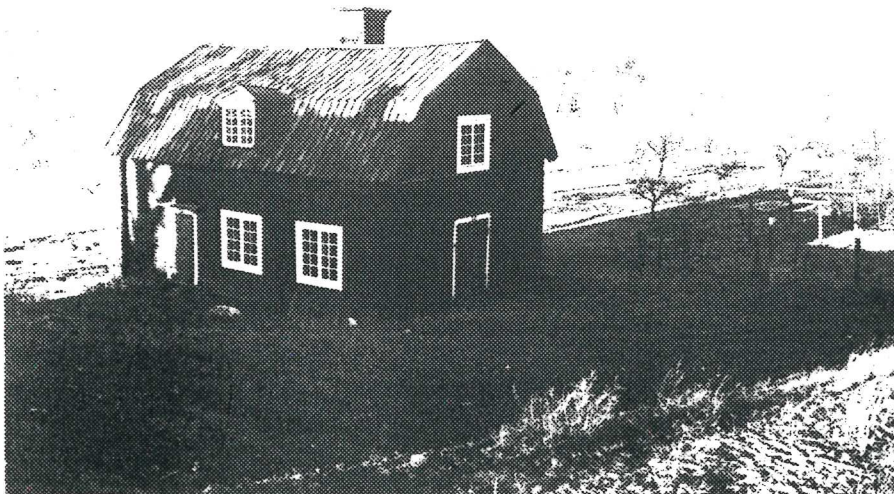
4. Boningshus: Knuttimrad byggnad en våning hög med inredda vindrum. Grunden är låg och består av otuktad putsad sten. I gavlarna märks faluröd stående locklistpanel, f.ö. ligger väggtimret i dagen. De synliga knutarna är av dubbelhakstyp. I gavlarna sitter skruvade förstärkningssträvor. Omfattningarna är vitmålade och fönstren tätspröjsade. I bågarna sitter tärningsbeslag. Det brutna sadeltaket

Boningshus nr. 4 från SV.

Samma byggnad som ovan, från SO.

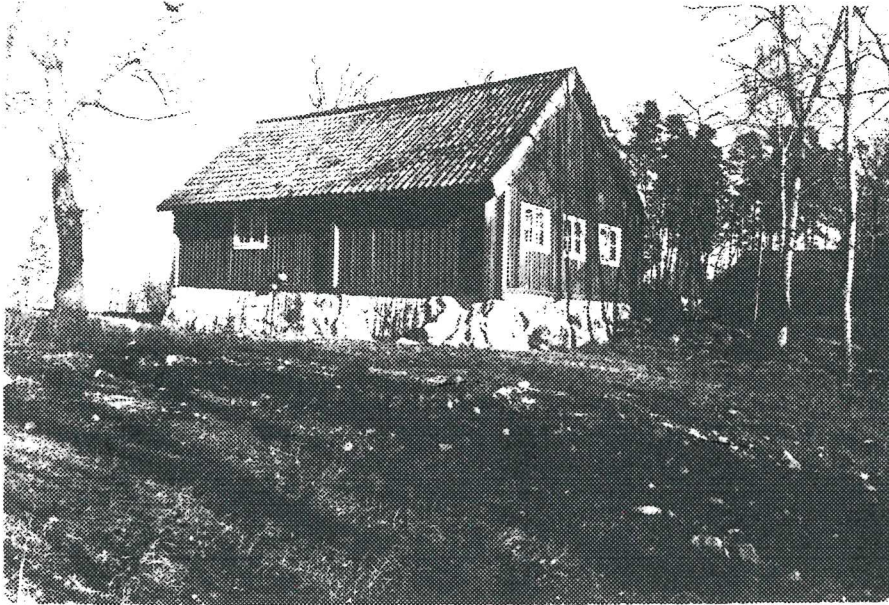
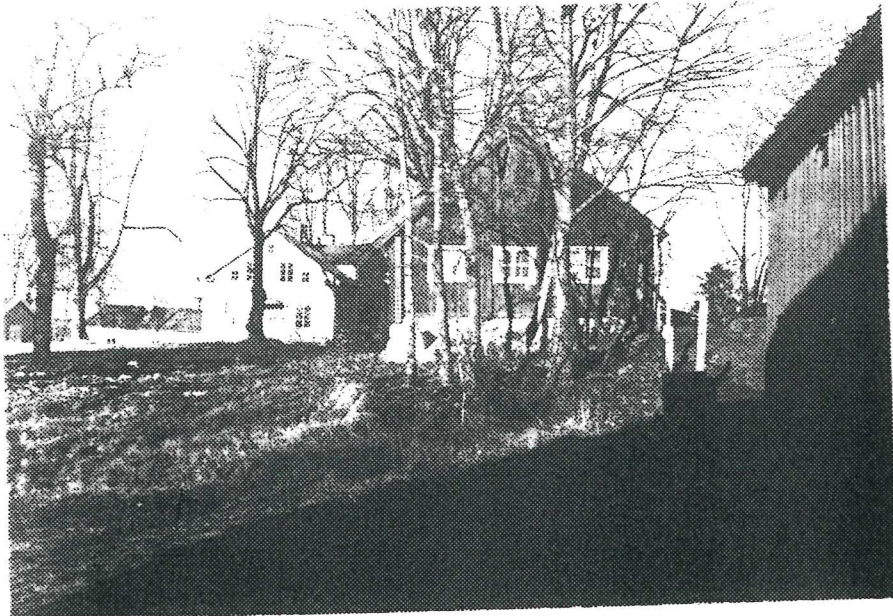
6. Hönshus: Väggarna består av liggande knuttimmer. Grunden är hög och består av otuktad sten, utvändigt vitslammad. Väggarna är fodrade med rödfärgad stående locklistpanel. Knutlådorna är rödfärgade. Väggarna sammanhålls även med skruvade förstärkningssträvor. Sadeltaket täcks med enkupigt tegel.

Hönehuset nr. 6, från SV.

Samma byggnad som ovan, från Ö.

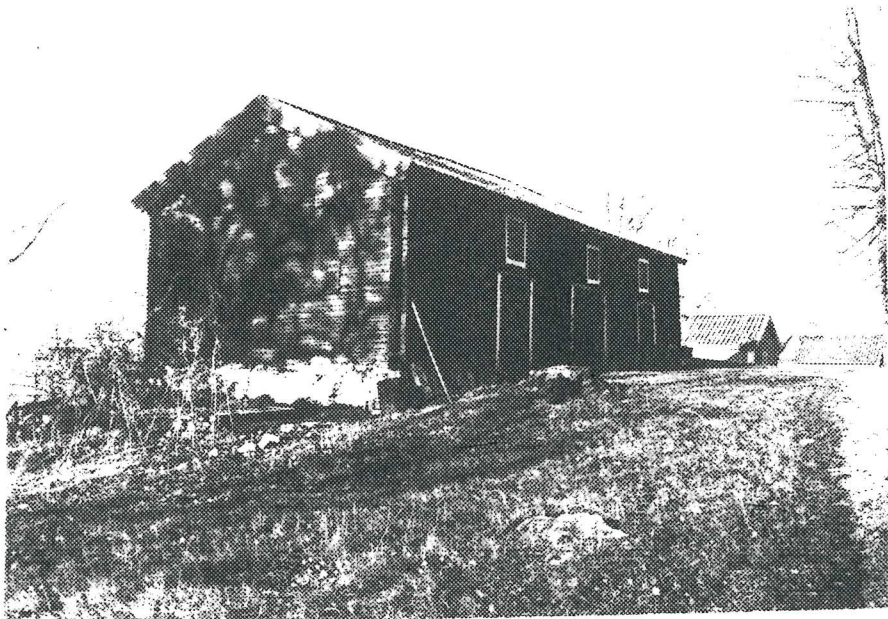
7. Magasin och stallbyggnad: Väggarna består av liggande knuttimmer. Grunden består av otuktad sten. Utvändigt är väggarna delvis fodrade med faluröd stående locklistpanel. Byggnaden har knutlådor. Sadeltaket som uppbärs av åsar är täckt med enkupigt tegel. Dörrarna består av gulmålad profilerad plank med handsmidda beslag och låsbleck.

Magasinsbyggnaden nr. 7 från E.

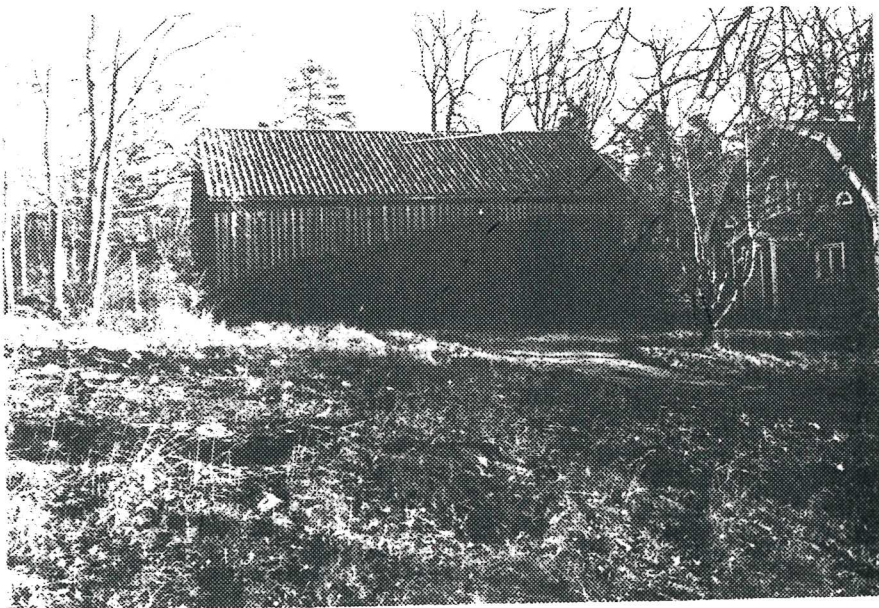
8. Magasinsbyggnad: Väggarna består av liggande knuttimmer. Byggnaden vilar på hörnplintar av letad sten. Väggarna är fodrade med faluröd stående locklistpanel. Sadeltaket täcks med enkupigt tegel.

Magasinsbyggnaden nr. 8 från V.

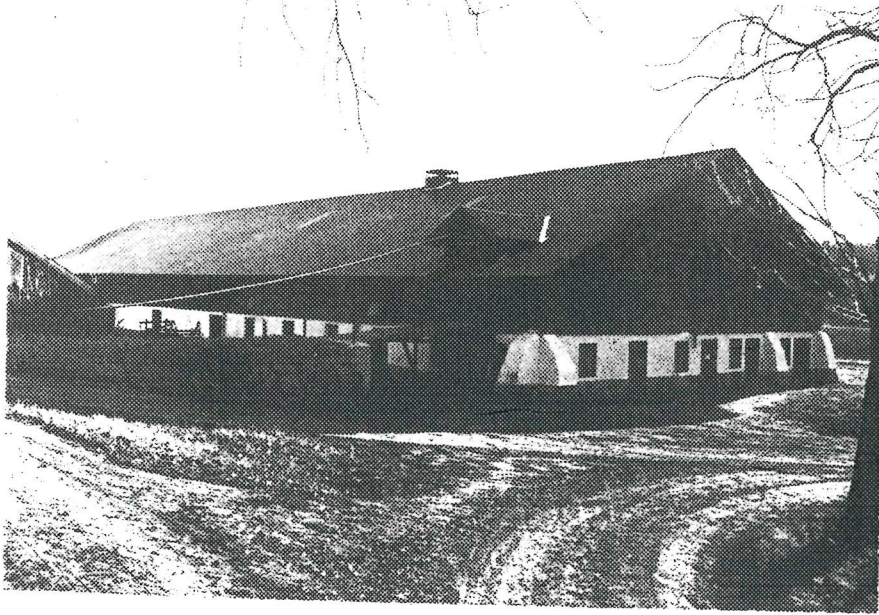
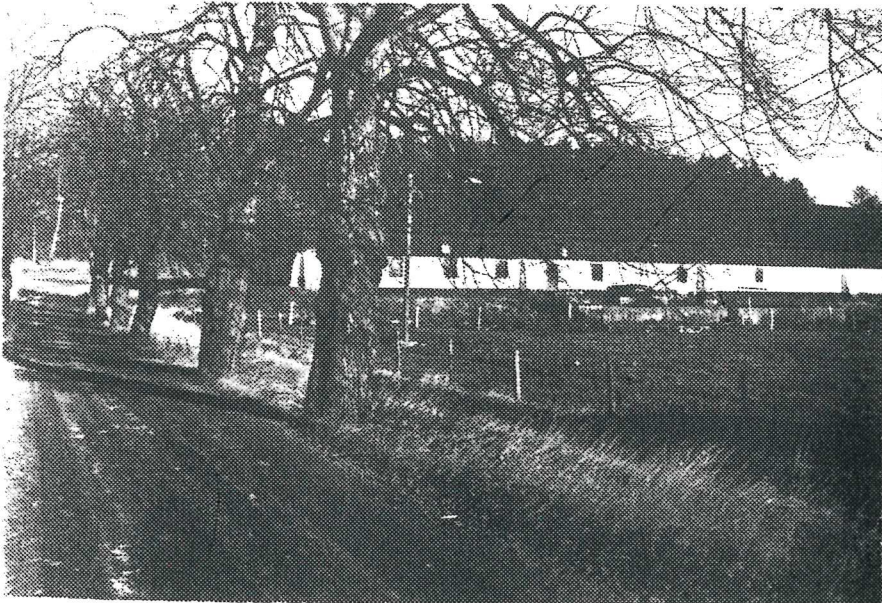
9. Ladugårdskomplexet: Bottenvåningen består av murad sten, utvändigt spritputsad. I hörnen och utmed fasaderna finns mycket breda murade strävor. Övervåningen består av skiftesverk. Sadeltaket täcks med korrugerad plåt.

Ladugårdskomplexet från NV.

Ladugården från S.
