Gillberga
Gillberga 1⁵
Ytterenhörna socken
Stockholms län

Beateberg
 Gillberga 1⁵
 Ytterenhörna socken
 Stockholms län

Eriksberg
Gillberga 1⁵
Ytterenhörna socken
Stockholms län

Glastäppan 1¹
Ytterenhörna socken
Stockholms län

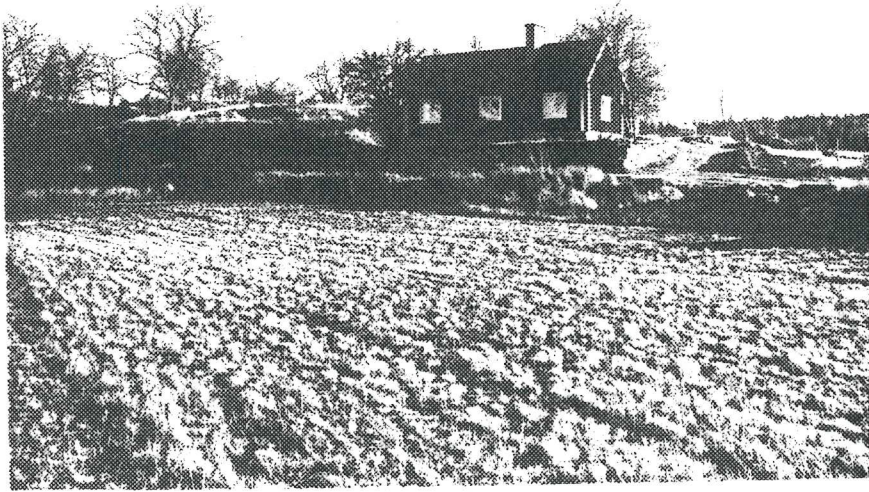
Byggnaden är i gott skick.

Översiktsbild från N.

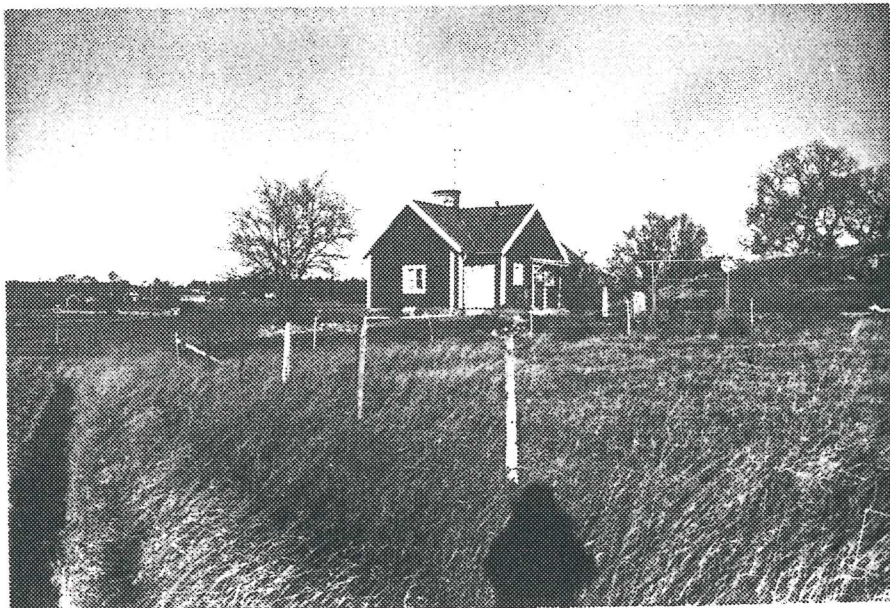
Foto från S.

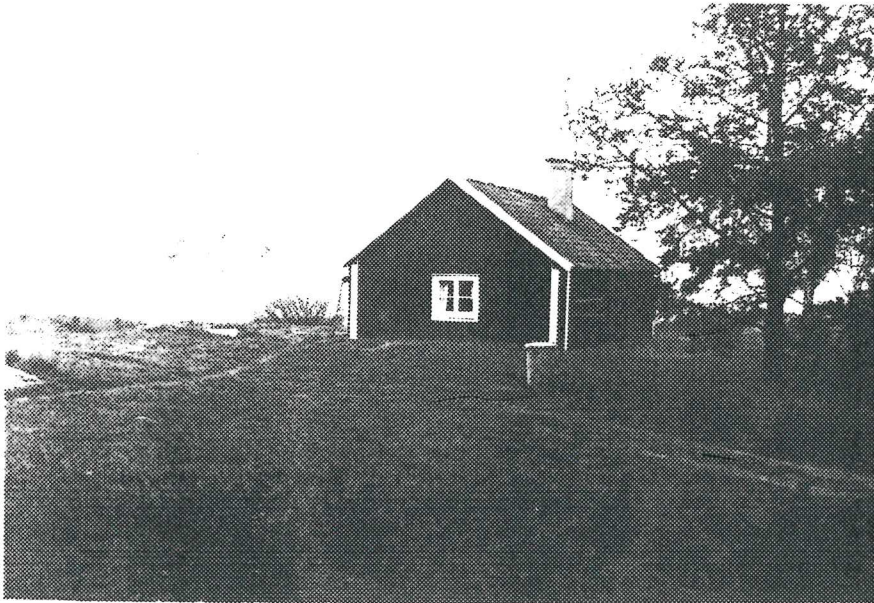
Byggnaderna är i gott skick.

Foto från E.

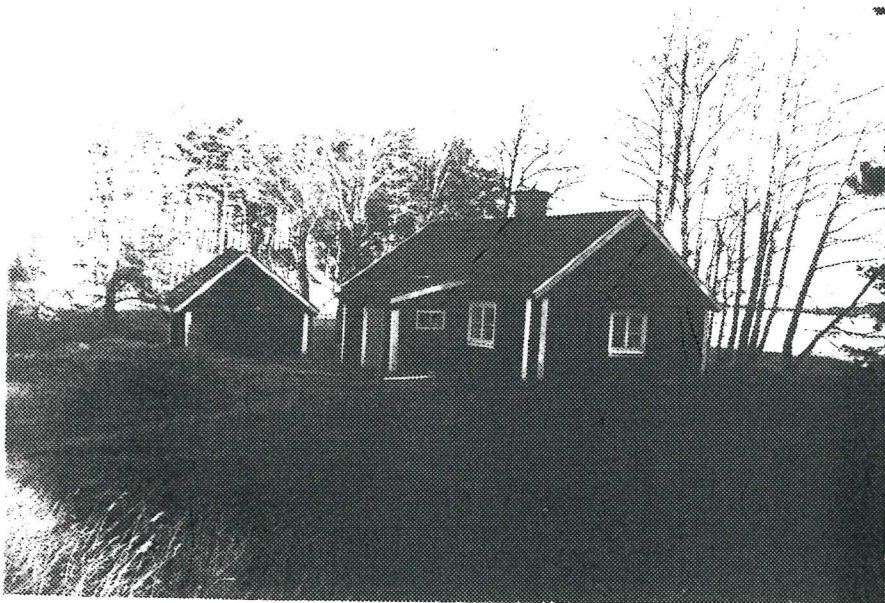
Foto från S1. (I bakgrunden: Källstuber)

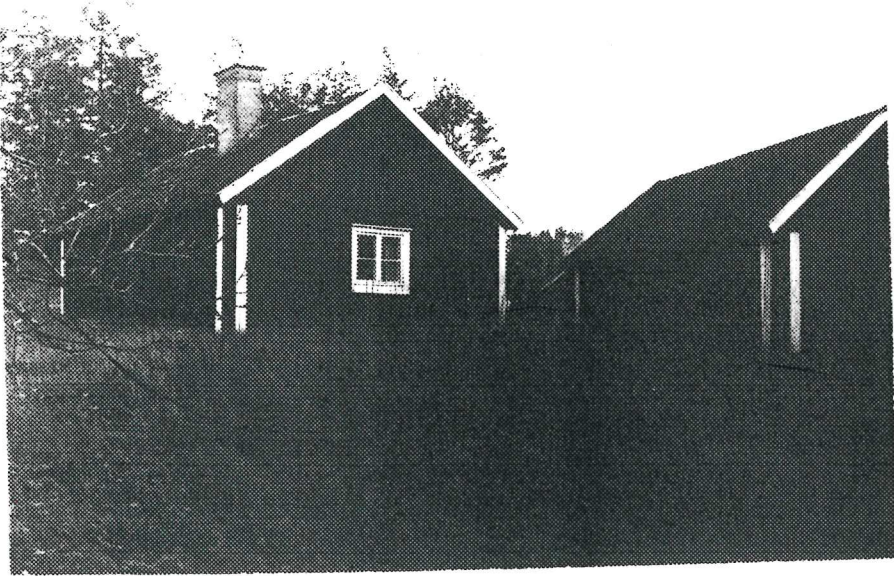
Foto från V.

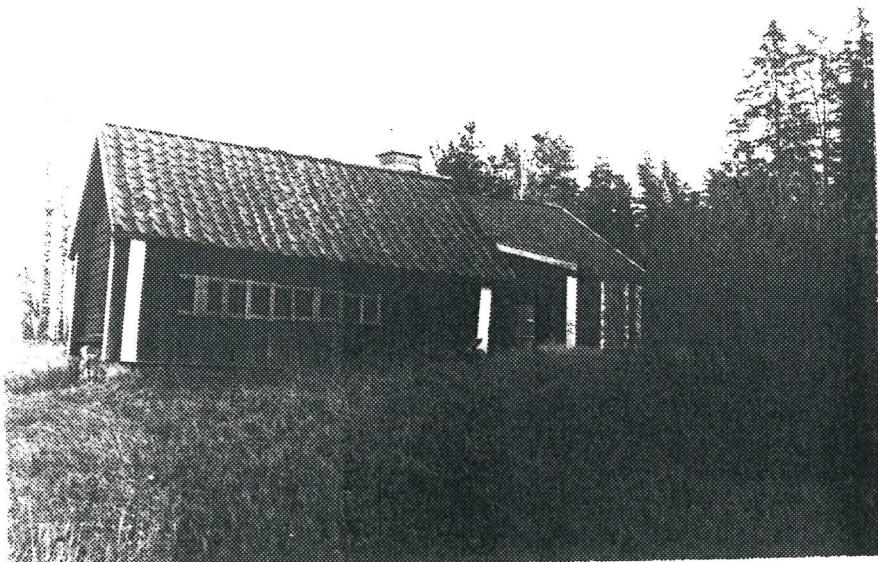
Foto från SV. (I förgrunden källarboden)

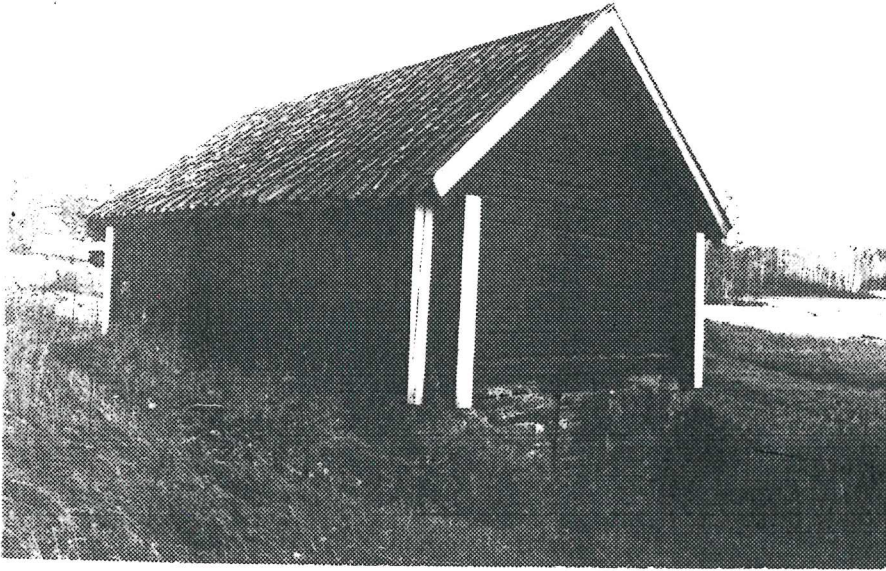
Källarbod: Knuttimrad byggnad som vilar på kraftiga hörnplintar med väggarna fodrade med faluröd stående locklistpanel och stående plank. I hörnen syns vita och rödfärgade knutlådor. Sadeltaket som uppbärs av åsar täcks med enkupigt tegel på lockplanksunderlag.

Källarboden , från NV.

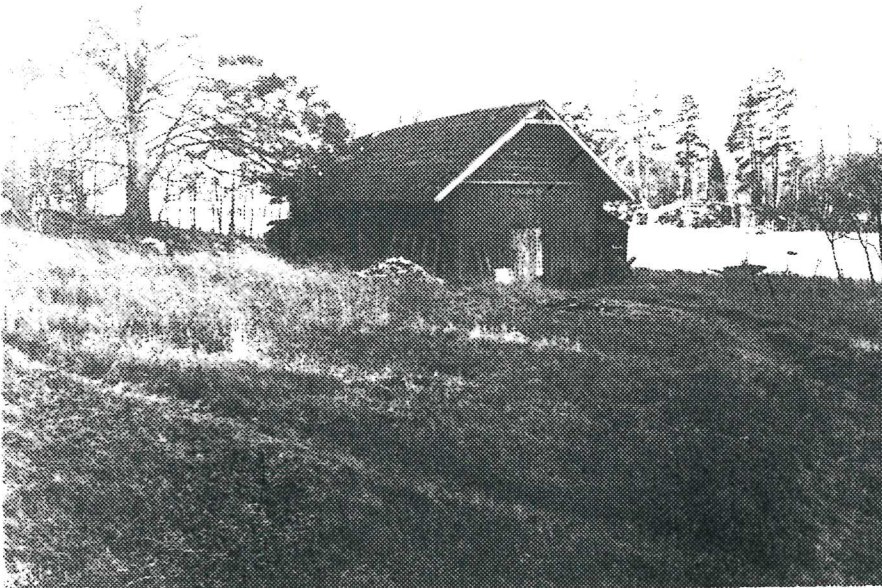
Uthus: Knuttimrad byggnad, vilande på plintar av letad sten. Timret som är färgat i falurött ligger huvudsakligen i dagen. Knutarna av dubbelhakstyp är synliga. Sadeltaket täcks med tvåkupigt tegel.

Uthuset från NV.

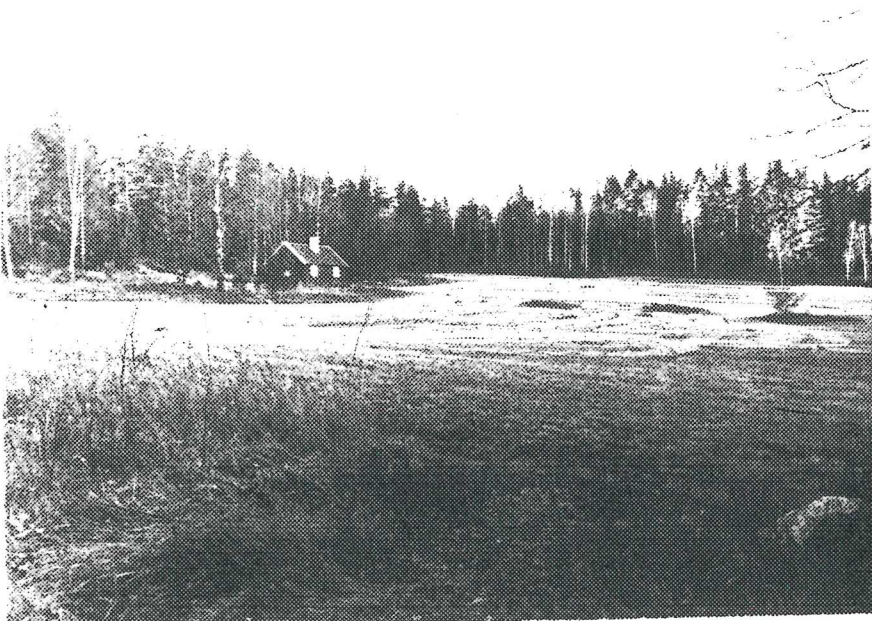
Byggnaden är i gott skick.

Översiktsbild från NÖ.

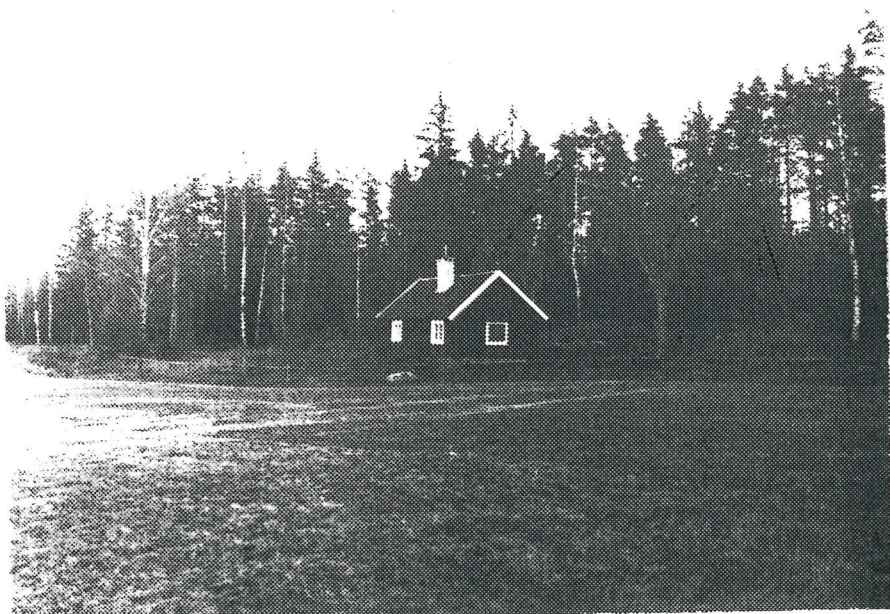
Foto från V.

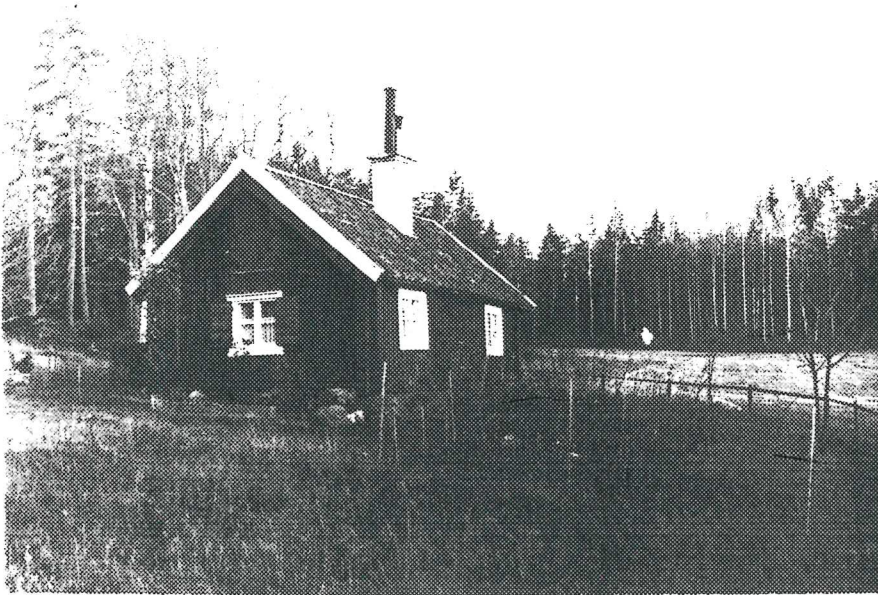
Foto från Ö.

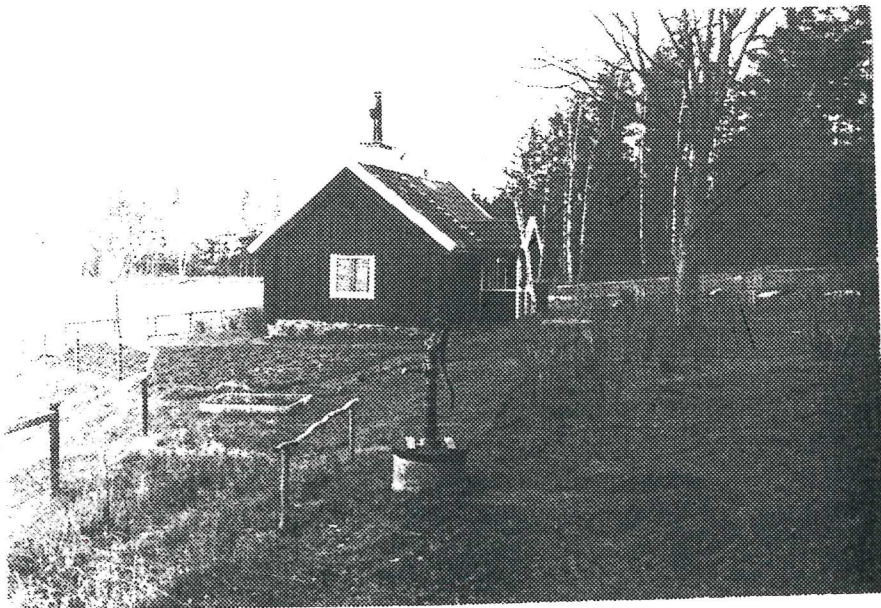
Foto från SV.

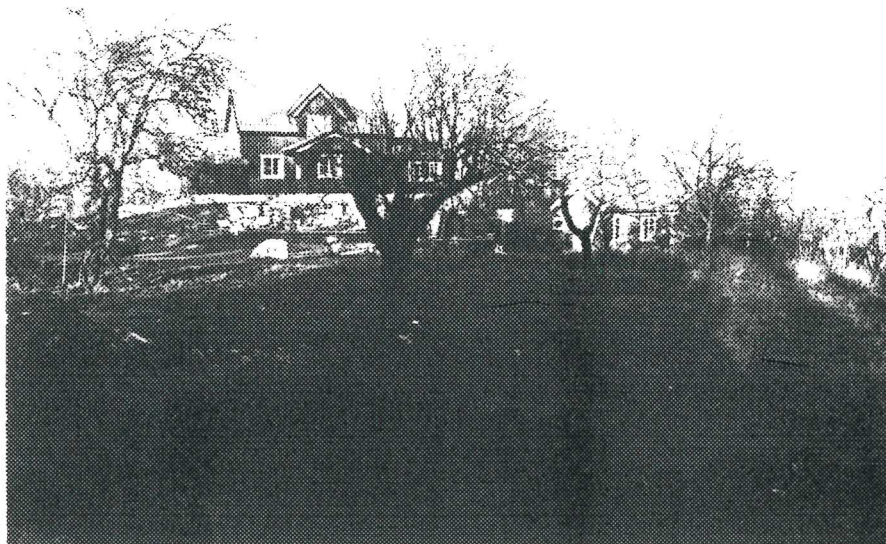
Byggnaderna är huvudsakligen i gott skick.

Översiktbild från S.

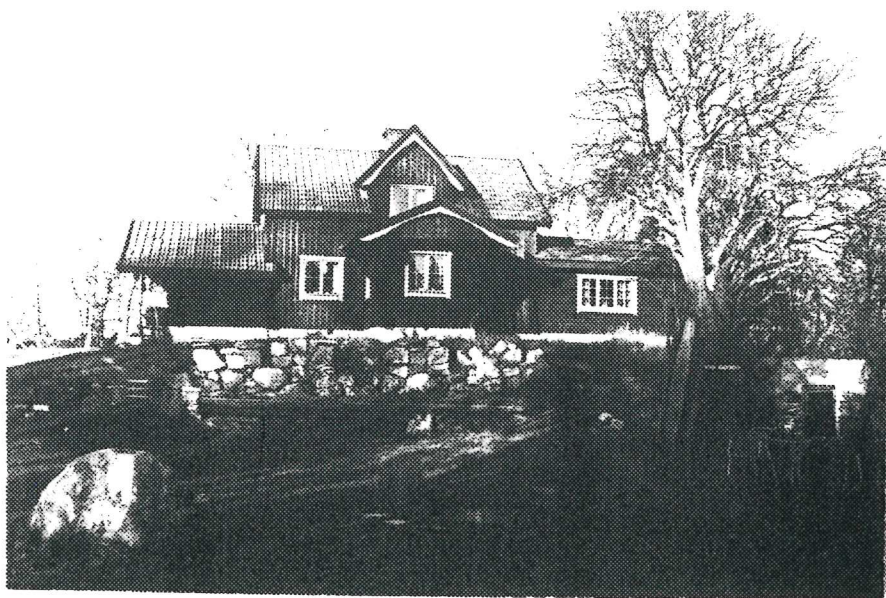
Huvudbyggnaden är uppförd 1928, den är av villakarakter med sekundära tillbyggnader. Grunden är gjuten och utvändigt spritputsad. Dels är väggarna fodrade med kuprinolad locklistpanel, dels består väggarna av maskinsågat timmer i dagen. I gavlarna är väggtimret delvis svagt utkragat. Sadeltaket täcks med tvåkupigt tegel.

Huvudbyggnaden från S.

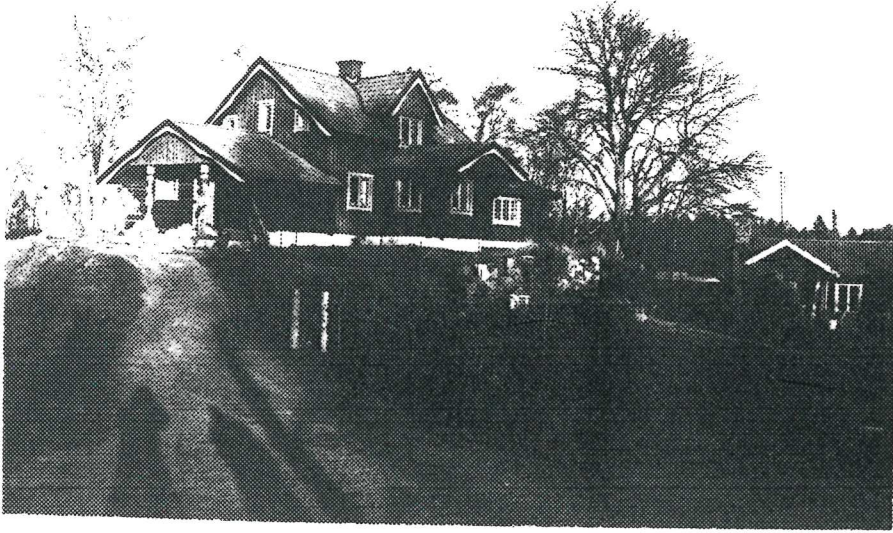
Foto från SV.

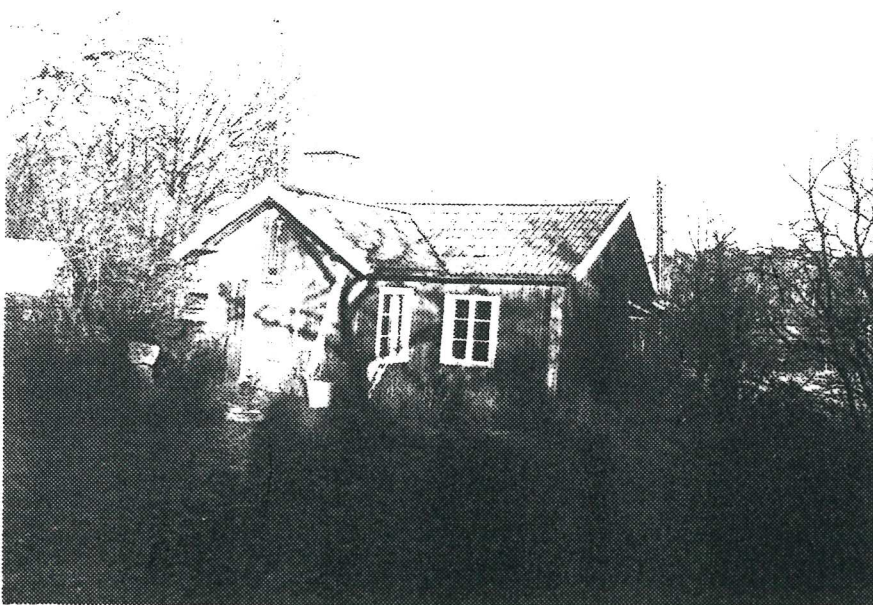
Annexbyggnaden: Väggarna är knuttimrade och täckta med faluröd stående locklistpanel. Foder och lister är släta. Fönstren har vita snickerier och är av tvåluftstyp med tre rutor per luft. Sadeltaket täcks med tvåkupigt tegel. Högt på fallet finns en skorsten. Grunden består av murad tuktad sten.

Annexbyggnaden från SSV.

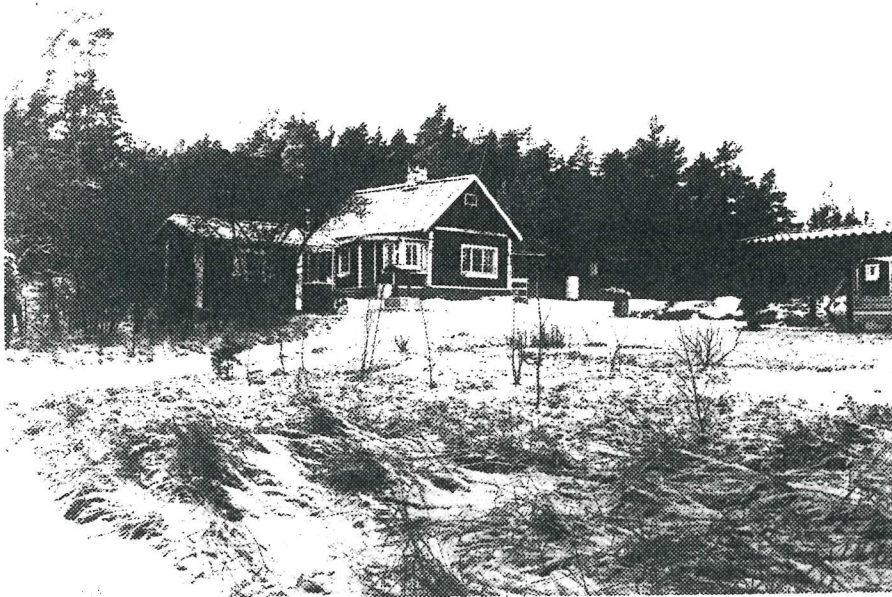
Byggnaden är i gott skick.

Översiktbild från 50.
