## Översiktlig miljöteknisk markundersökning för Sandviken etapp 2, Södertälje kommun

Beställare: Södertälje kommun  
Uppdragsnummer: 2022230

Upprättat datum: 2023-08-01

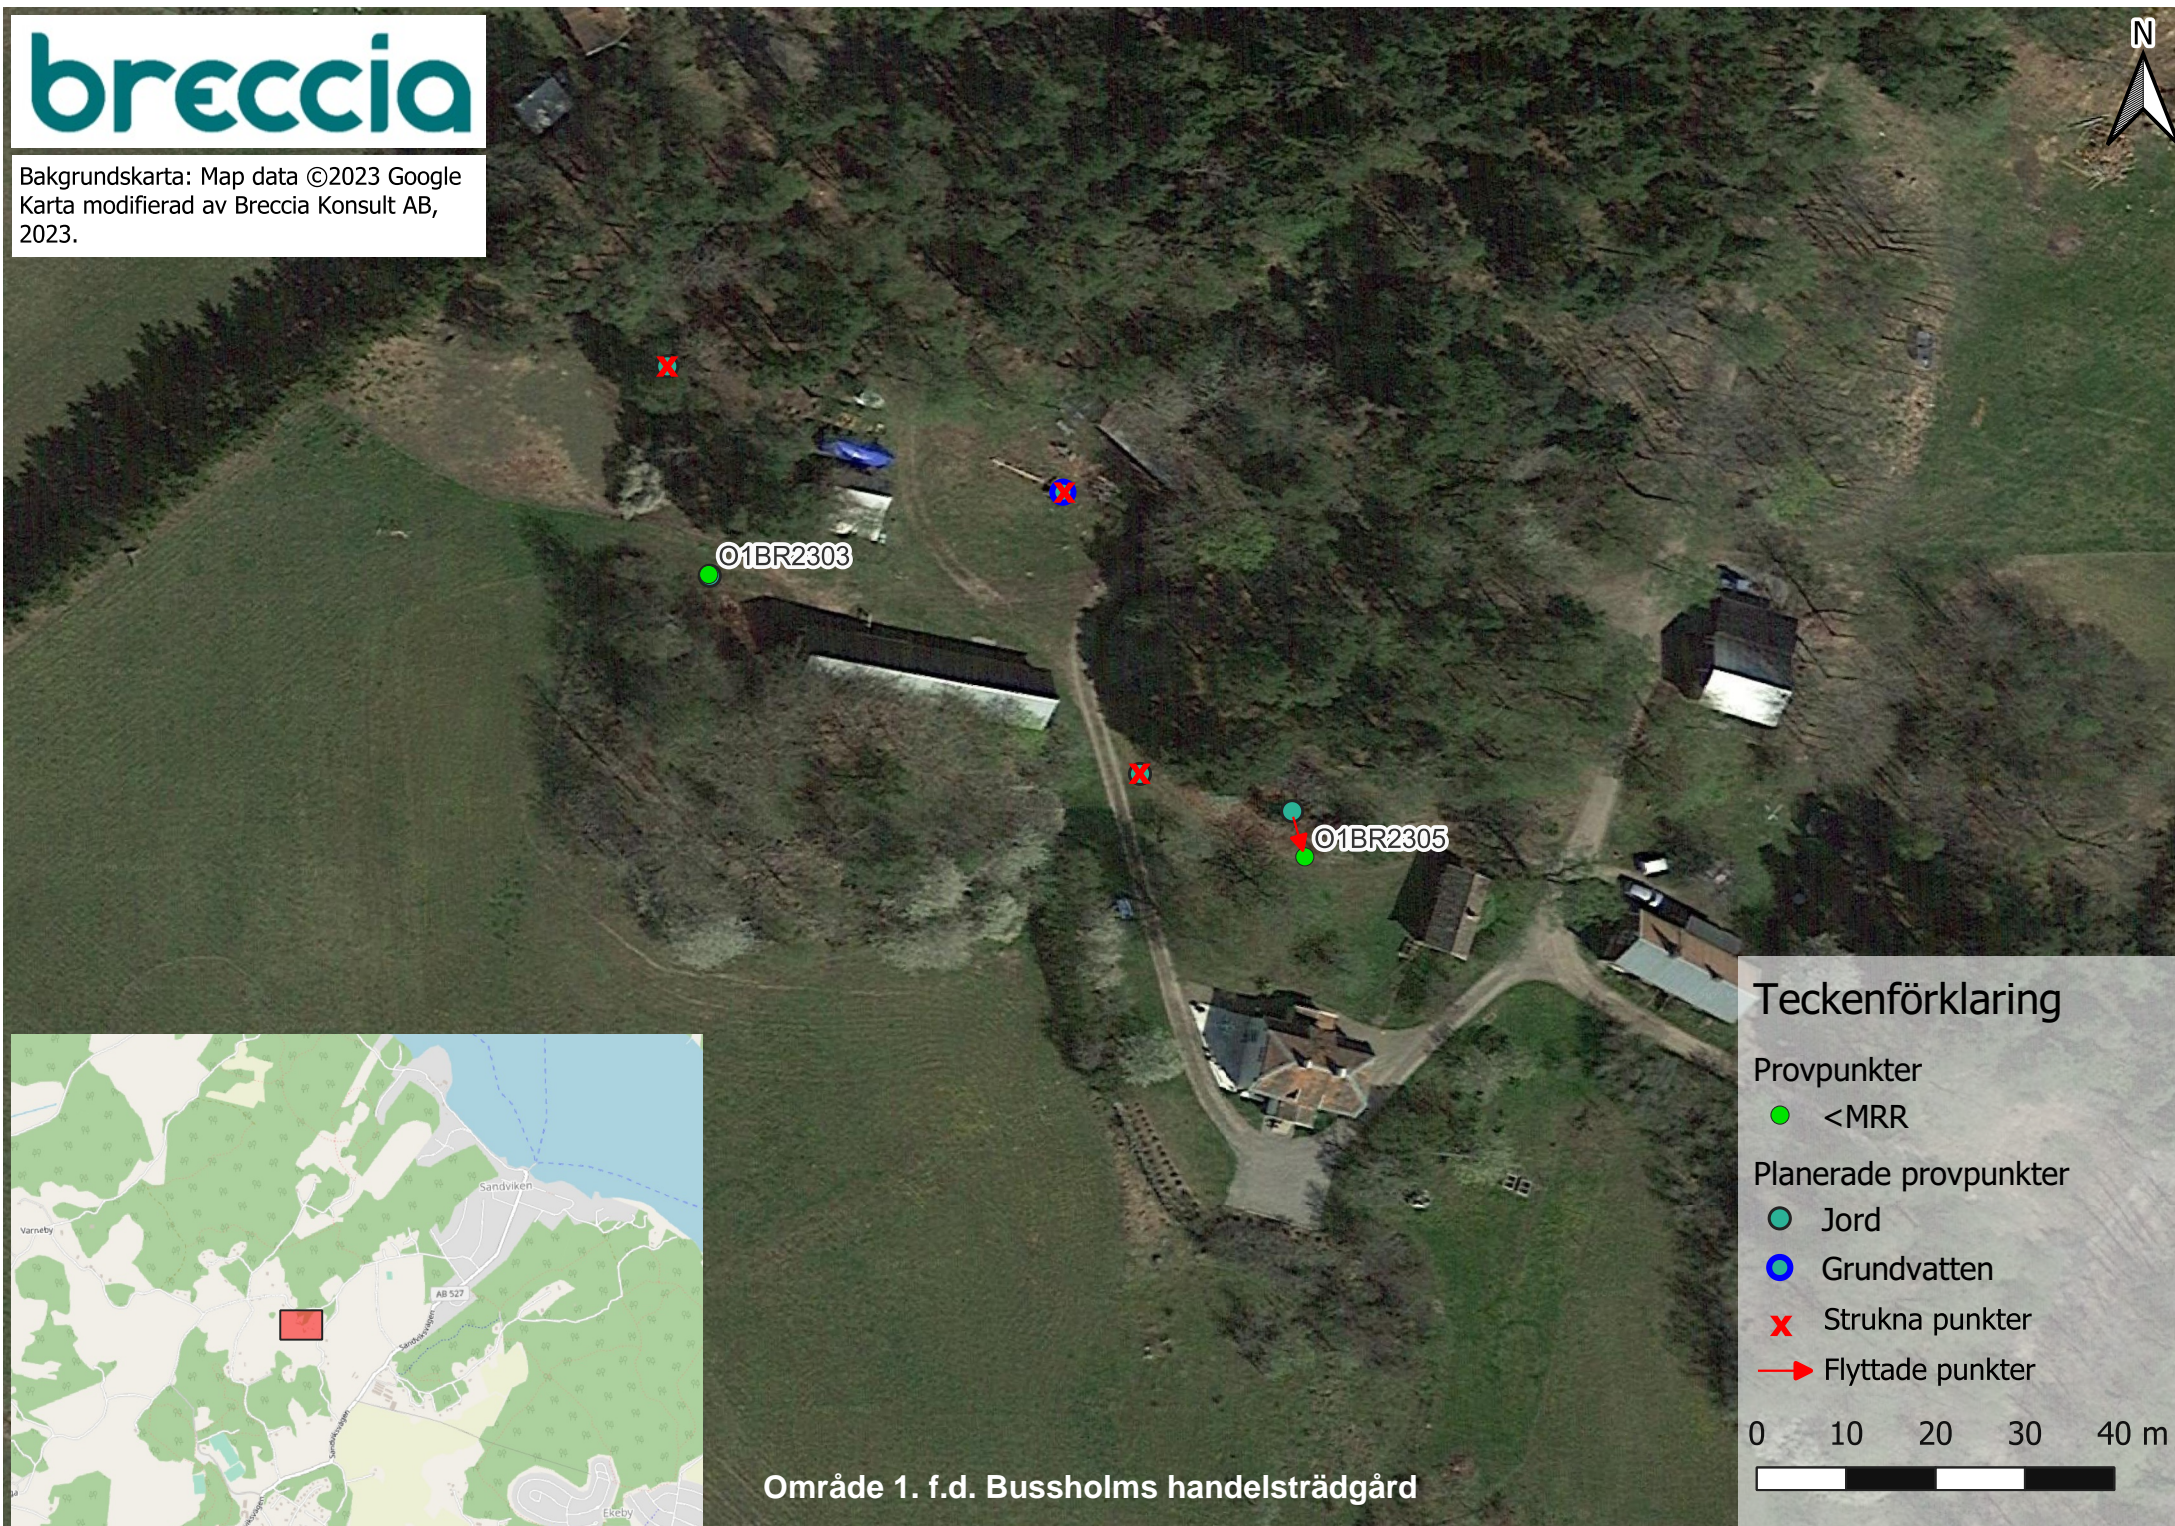
Område 1. f.d. Bussholms handelsträdgård

I område 1 uppmättes inga halter överstigande några riktvärden.

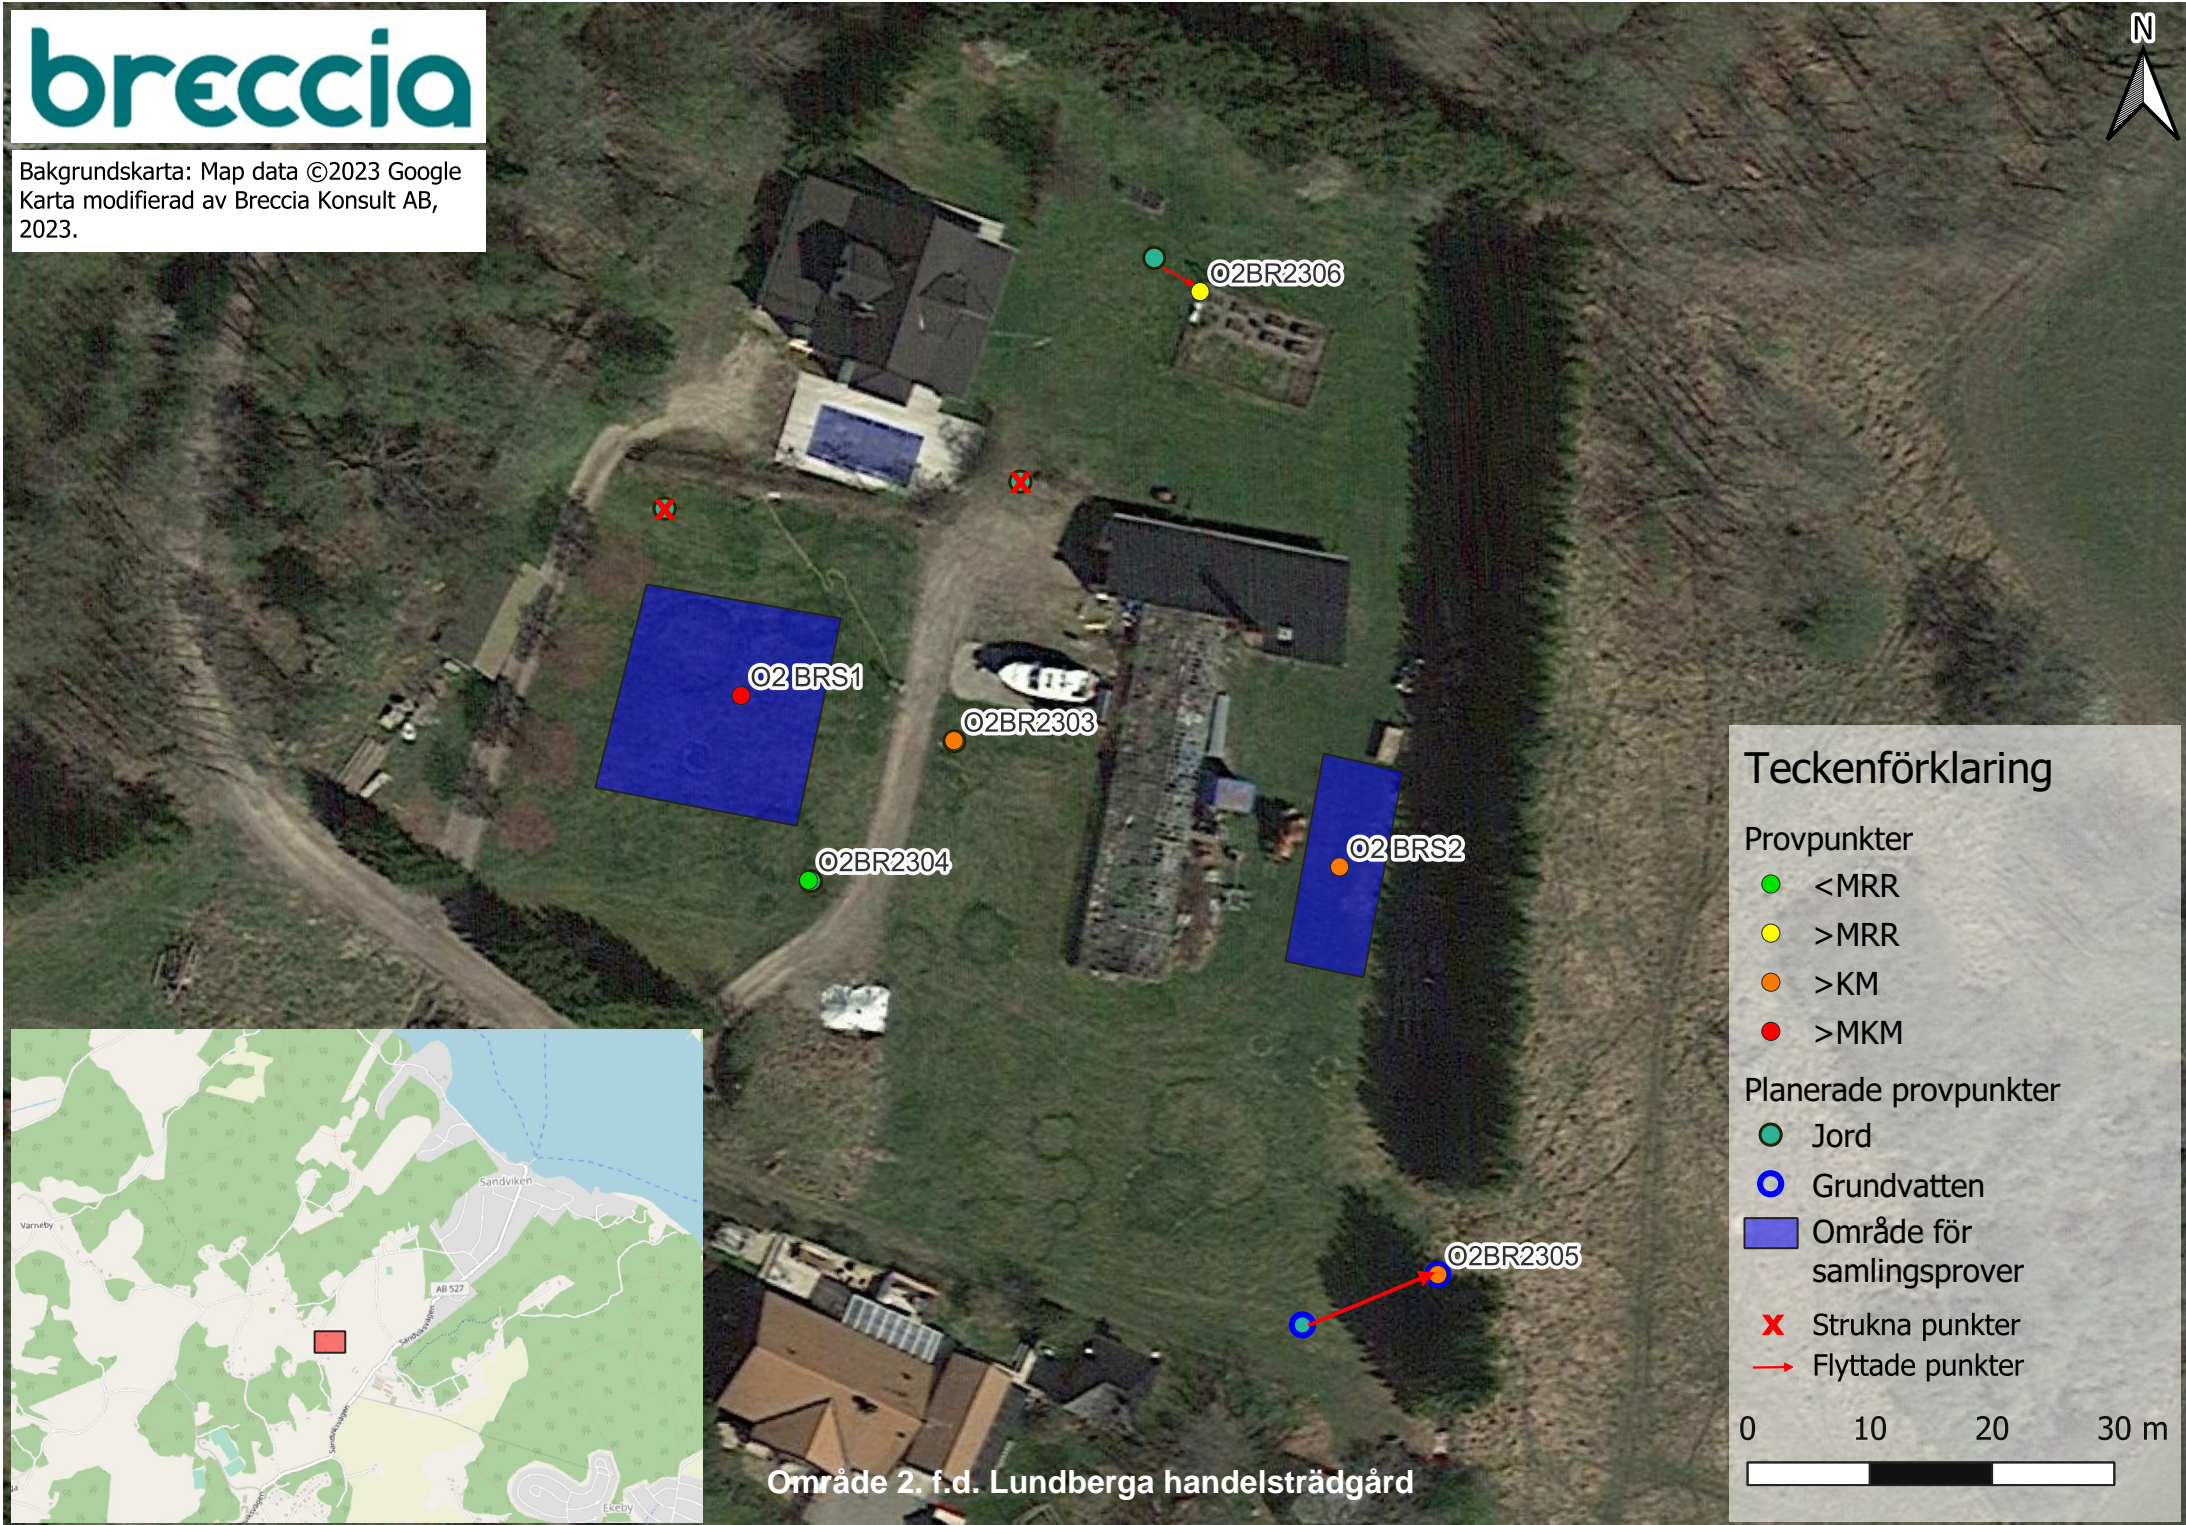
Område 2. f.d. Lundberga handelsträdgård

- I O2 BRS1 0–0,2 (samlingsprov från handgrävning) uppmättes halten arsenik till 1,6 ggr riktvärdet för KM. Kvicksilver uppmättes till 1,4 ggr KM, och bly uppmättes till 4,2 ggr KM och 1,2 ggr MKM. Kadmium, koppar och zink uppmättes i halter överstigande riktvärdet för MRR (mindre än ringa risk).

- I O2 BRS2 0–0,2 (samlingsprov från handgrävning) uppmättes halten arsenik till 1,5 ggr KM. Kadmium, bly och zink uppmättes i halter över MRR.
- I O2 BR2303 0–0,5 uppmättes halten arsenik till 1,1 ggr riktvärdet för KM. Även kvicksilver uppmättes till 3,2 ggr riktvärdet för KM, bly uppmättes till 1,8 ggr riktvärdet för KM och zink uppmättes till 1,1 ggr riktvärdet för KM. Kadmium, krom och koppar uppmättes i halter över MRR.

- I O2 BR2305 0–0,2 uppmättes halten arsenik till 1,7 ggr riktvärdet för KM, och zink till 1,1 ggr riktvärdet för KM. Kadmium och bly uppmättes i halter över MRR.

- I O2 BR2306 0–0,5 uppmättes halten bly överstigandes riktvärdet för MRR.

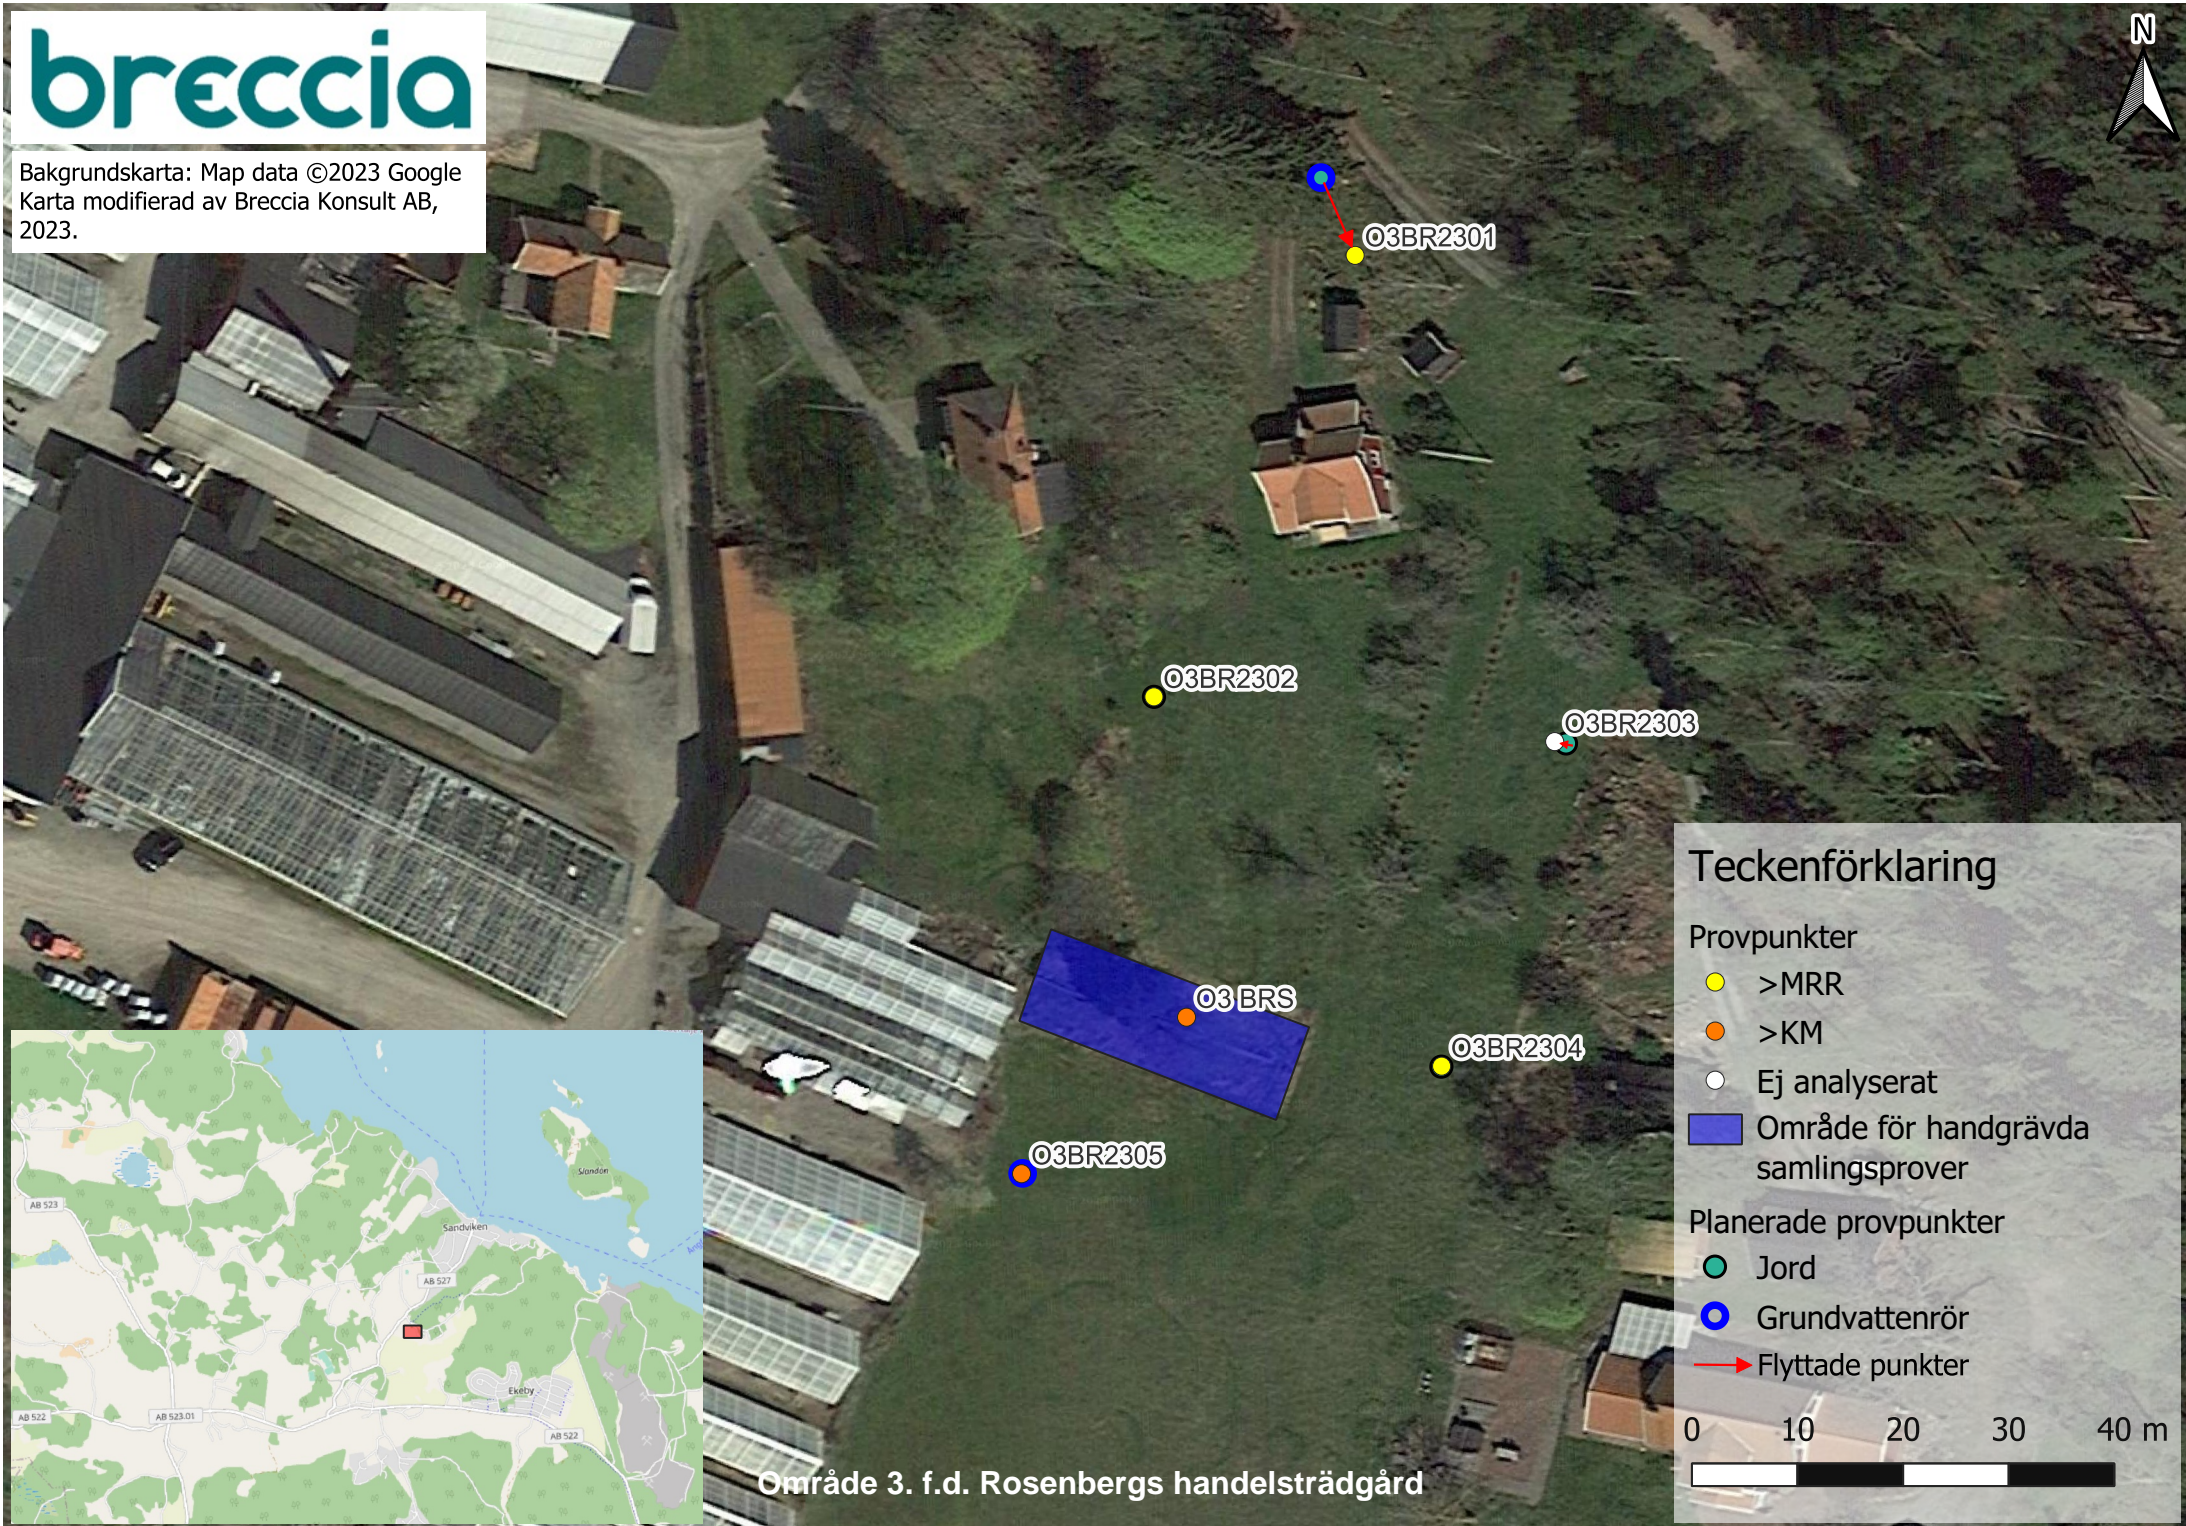
Område 3. f.d. Rosenbergs handelsträdgård

- I O3 BRS 0–0,2 (handgrävt samlingsprov) uppmättes PAH-H till 2,8 ggr riktvärdet för KM. Kvicksilver uppmättes till 4,3 ggr riktvärdet för KM, bly till 2 ggr riktvärdet för KM och zink till 1,4 ggr riktvärdet för KM. Även summan av kvintozen och pentakloranilin uppmättes till 1,9 ggr KM. PAH-M, kadmium och koppar uppmättes till halter överstigande MRR.

- I O3 BR2305 0–0,3 uppmättes kobolt till 1,2 ggr riktvärdet för KM. Nickel uppmättes till 1,1 ggr riktvärdet för KM. krom, koppar bly och zink uppmättes överstigande MRR.
- I O3 BR2305 0,3–0,5 uppmättes kobolt till 1,2 ggr riktvärdet för KM, och nickel till 1,1 ggr riktvärdet för KM. krom, kvicksilver, vanadin och zink uppmättes till halter över MRR.

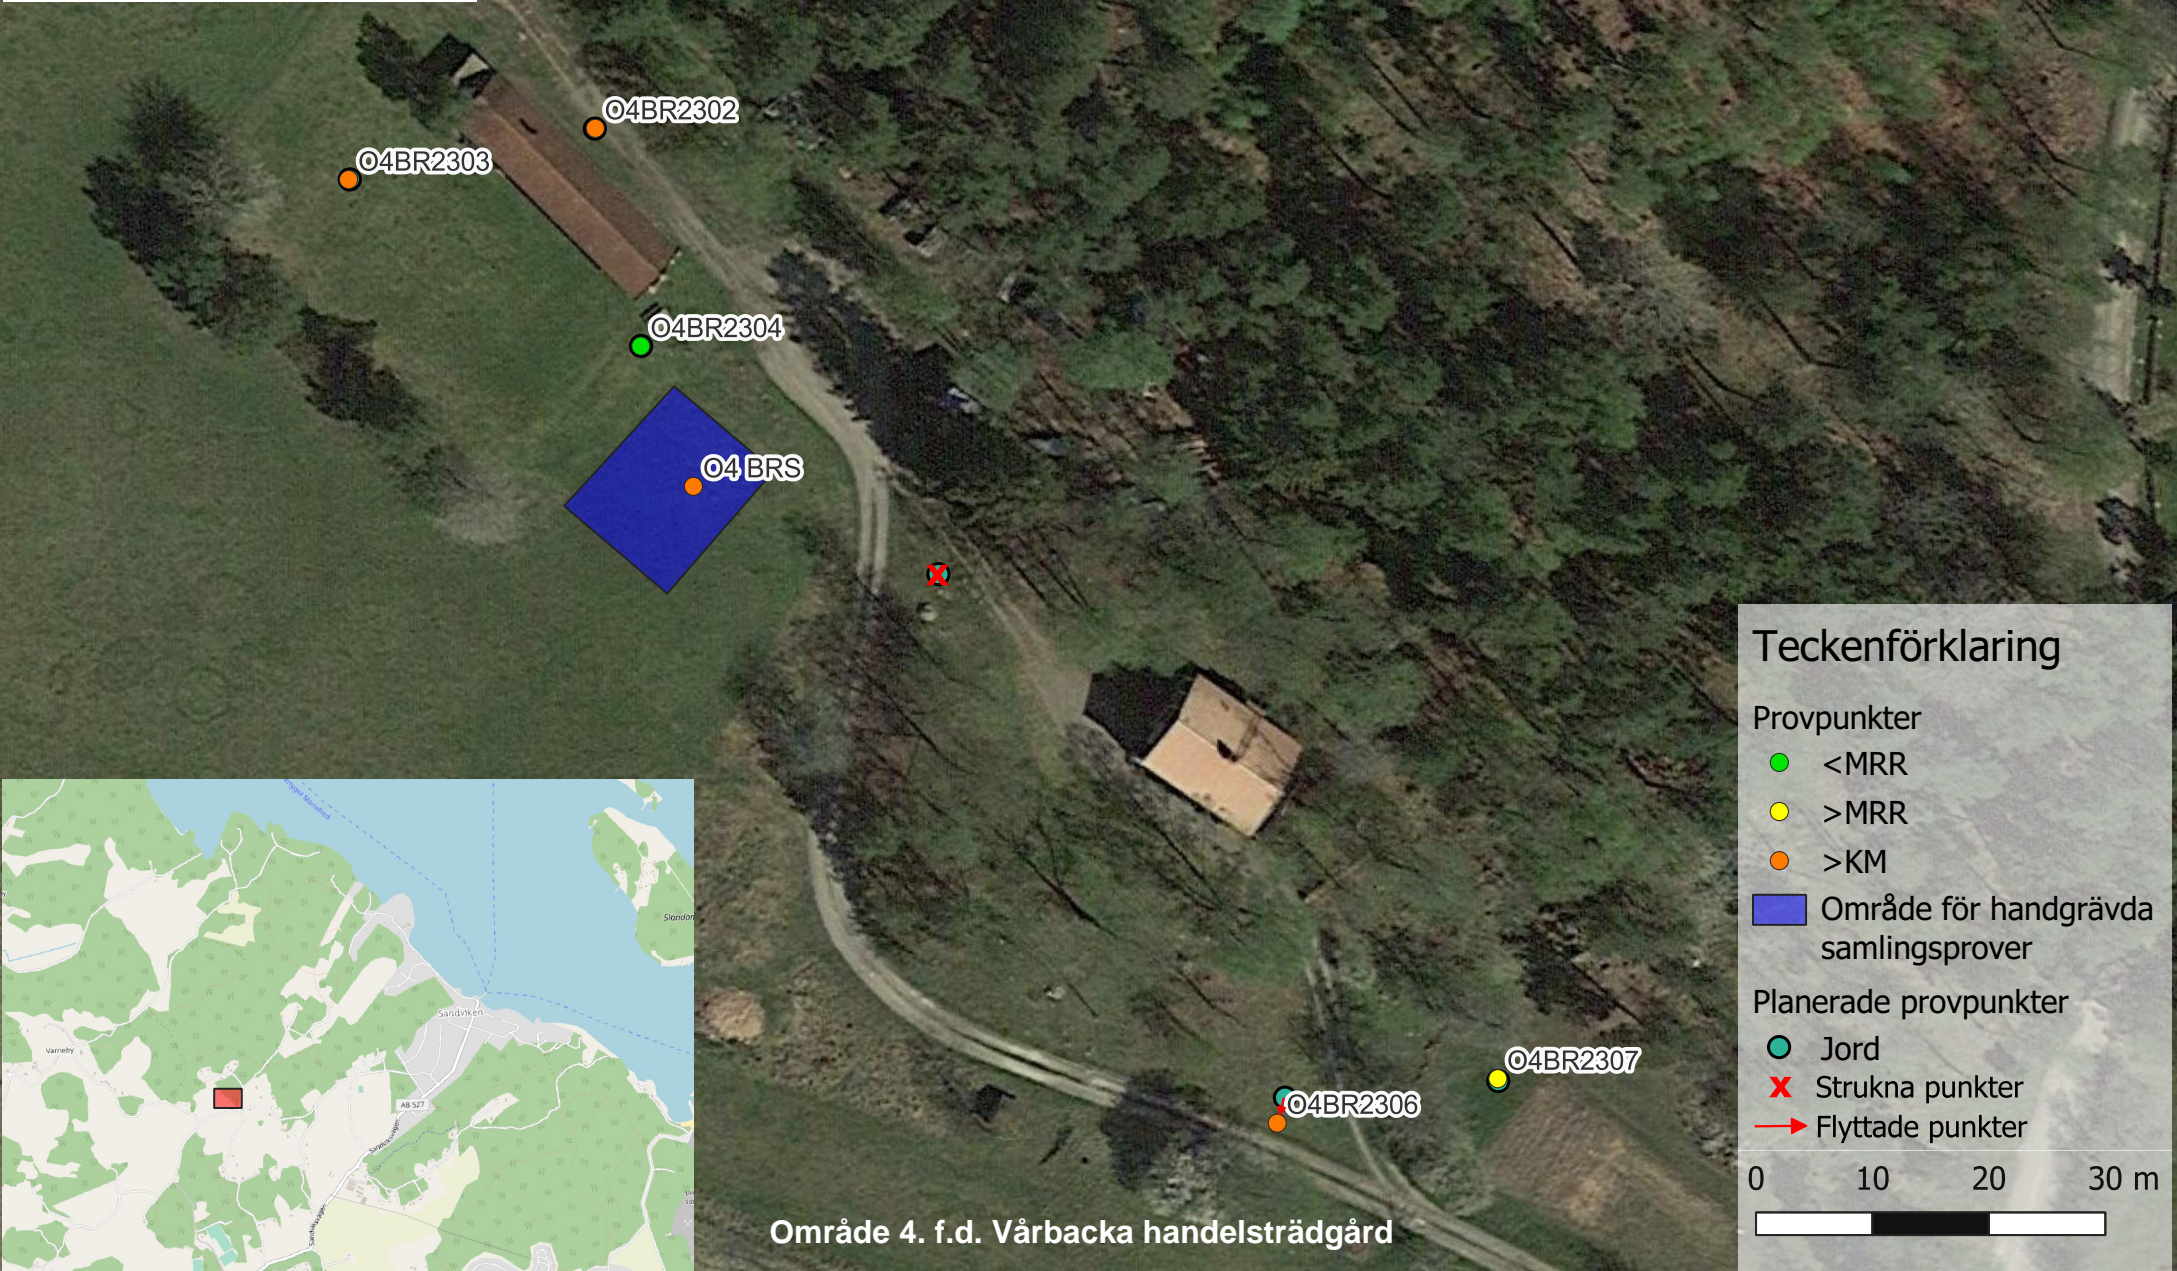
Område 4. f.d. Vårbacka handelsträdgård

- I O4 BRS 0–0,2 uppmättes kvicksilver till ca 1 ggr riktvärdet för KM. Bly uppmättes till 1,3 mg/kg över KM och zink 1,2 mg/kg. Kadmium och koppar uppmättes till halter över MRR.

- I O4 BR2302 0–0,5 uppmättes halten kobolt till 1 ggr riktvärdet för KM. krom och bly uppmättes i halter överstigande riktvärdet för MRR. I det djupare intervallet 0,5–1 uppmättes kobolt till 1,3 ggr riktvärdet för KM, och krom, koppar, nickel och bly överstigande MRR.

- I O4 BR2303 0,3–0,5 uppmättes halten kobolt till 1,2 ggr riktvärdet för KM. koppar uppmättes till 1,9 ggr KM, kvicksilver till 2 ggr KM, nickel till 1,1 ggr KM och bly till 1 ggr KM. kadmium, krom och zink uppmättes överstigande riktvärdet för MRR.

- I O4 BR2306 0,5–0,9 uppmättes halten kobolt till 1,4 ggr riktvärdet för KM och nickel till 1,1 ggr riktvärdet för KM. Kadmium, krom, koppar, bly och zink uppmättes i halter över MRR.

- I O4 BR2307 0–0,4 uppmättes halten kadmium, bly och zink överstigande riktvärdet för MRR.
