Översiktlig geoteknisk utredning Detaljplan för Sandviken, Etapp 2 Södertälje kommun

Beställare: Södertälje kommun
Uppdragsnummer: 2022230

Upprättat datum: 2022-12-21

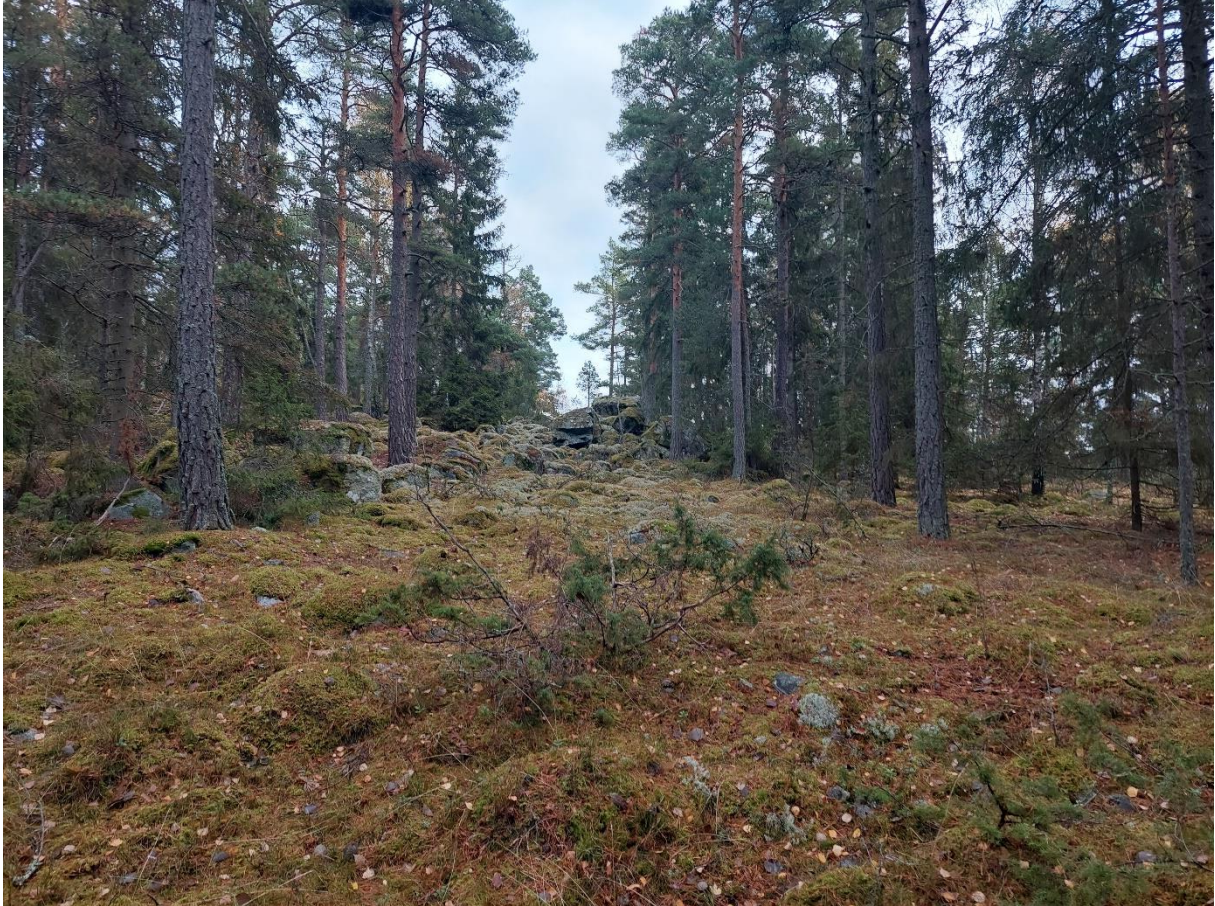
Delområde 3 lutar generellt mot söder och sydost. En höjdrygg förekommer i norra delen av området men slänter ner mot Lövsjärsvägen som löper genom hela området. Vid norra delen av fastighet Vinberga 1:66 förekommer stora mängder block och sten, se Figur 11 och Figur 12.

Figur 11. Norr om fastighet Vinberga 1:66. Stora mängder block och sten.

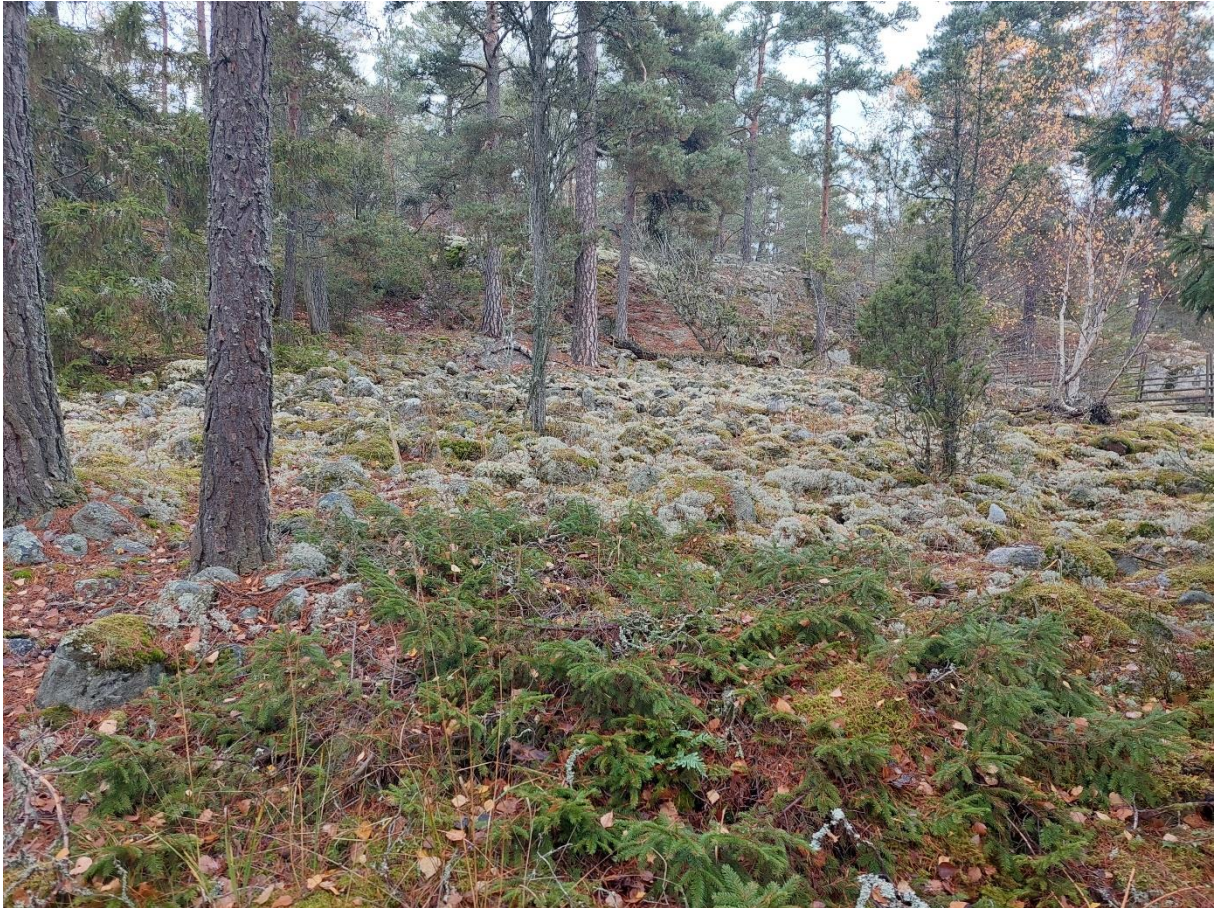
Figur 12. Norr om och norra delen av fastighet Vinberga 1:66. Stora mängder block och sten.

Stora mängder med block och sten förekommer i den sandiga moränen. Framförallt vid fastighet Vinberga 1:66, där klappersten är registrerat i SGU:s jordartskarta, förekommer stora mängder sten och block och ligger i en nordöstlig-sydvästlig riktning.

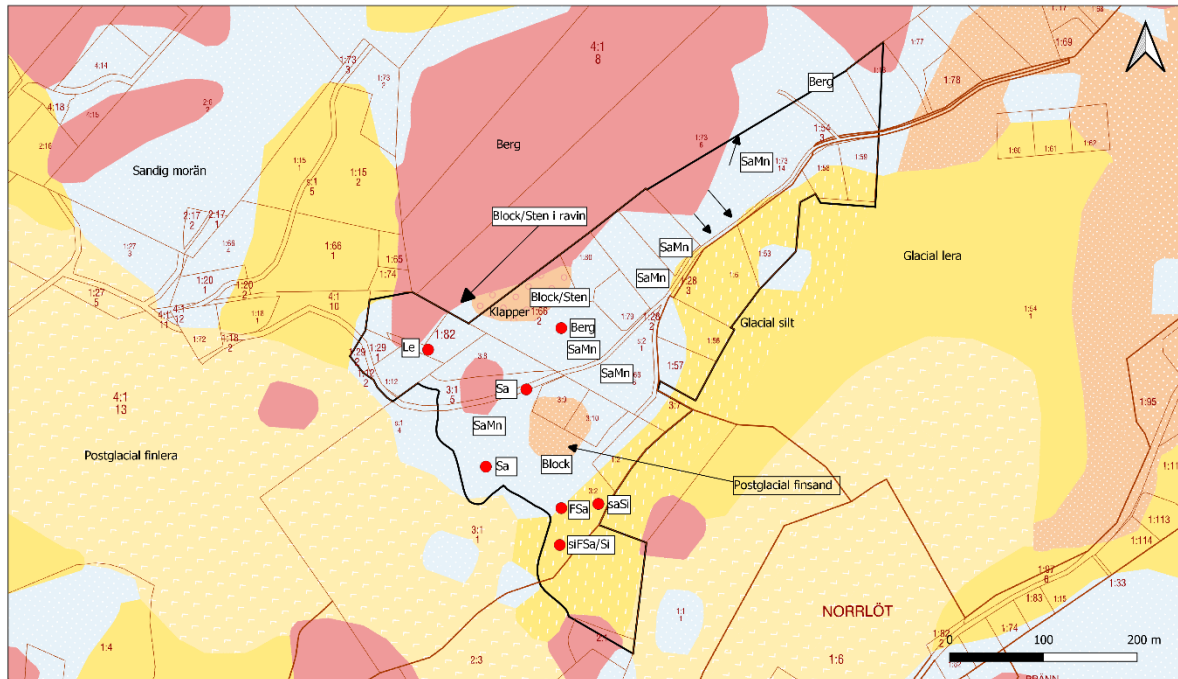
Figur 13. Jordartskarta med fälttolkningar, delområde 3 (se Bilaga 2 för större version).

Norra delen av området utgörs generellt av sandig morän och berg i dagen, se Figur 13. I centrala delen av området förekommer dessutom partier av postglacial finsand på den sandiga moränen. Fältundersökningen bekräftar SGU:s jordartskarta dock med något större sandområde vid fastigheten Vinberga 3:1. Vid fastighet Vinberga 1:82 påträffades även lera vid fältbesöket vilket även det avviker från SGU:s jordartskarta.

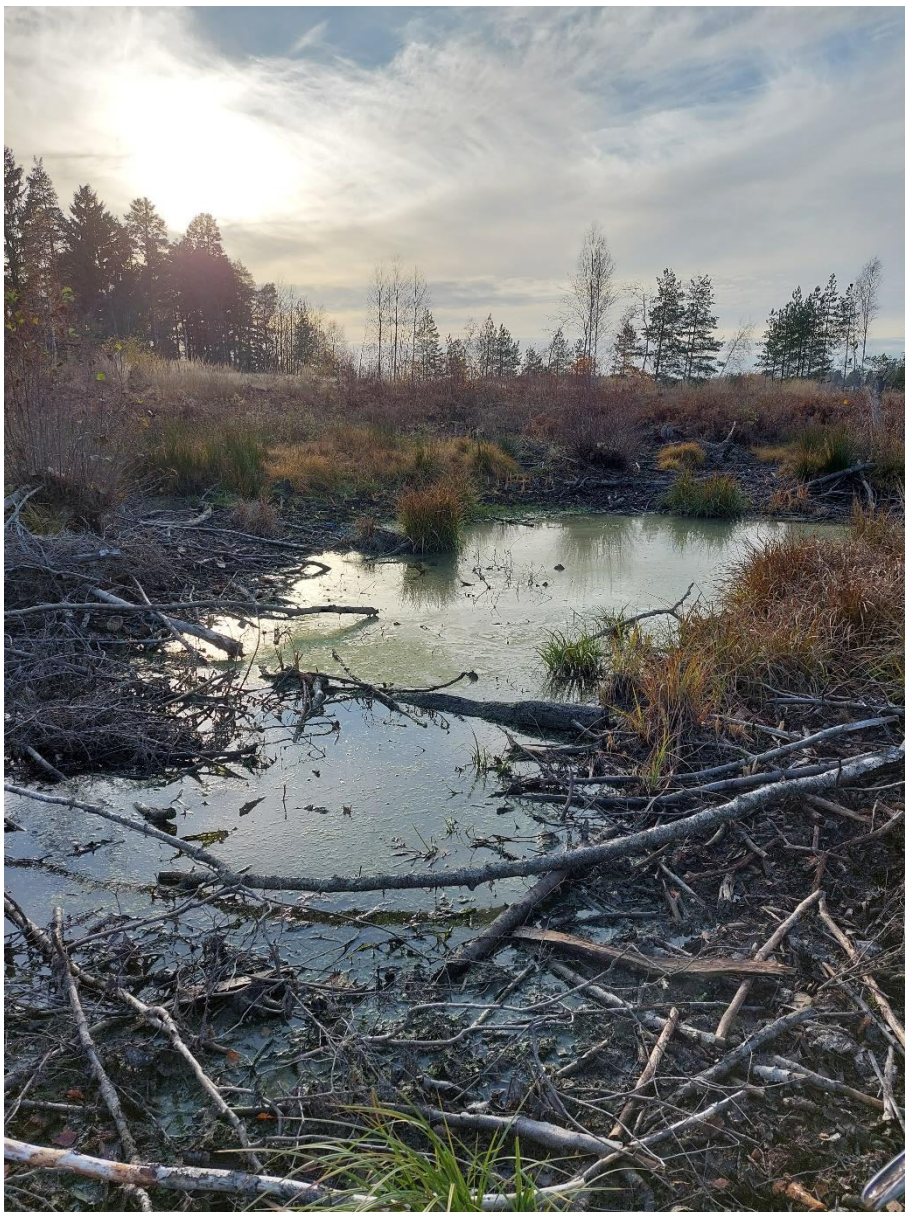
I sydöstra delen av Björnfoten 1:54 förekommer ett mindre sankområde där organiska jordarter och finsand påträffats, se Figur 16.

Figur 16. Sankmarkl på fastighet Björnfoten 1:54.

Vid fältbesöket påträffades ett mindre sankmarksområde i sydöstra delen av fastighet Björnfoten 1:54. Huruvida det är en naturlig sankmark eller en anlagd är oklart.

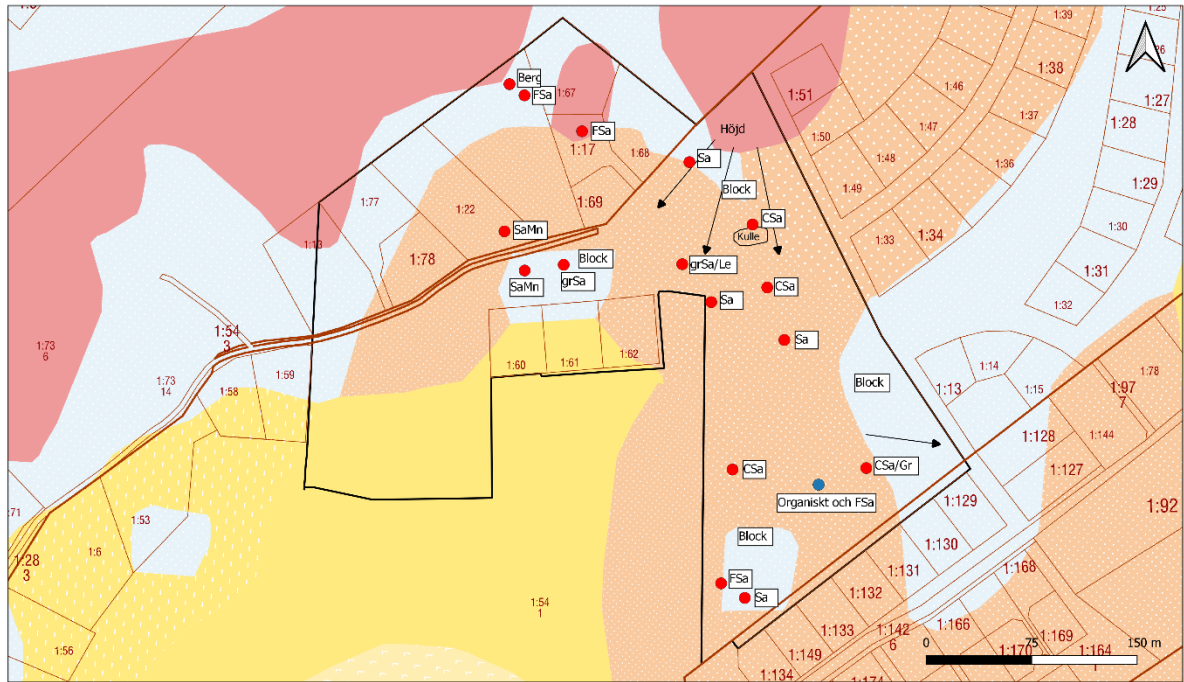
Figur 17. Jordartskarta med fälttolkningar, delområde 4 (se Bilaga 2 för större version).

Inom området förekommer framför allt postglacial sand och finsand på sandig morän enligt SGU:s jordartskarta, se Figur 17. I de sydvästra delarna utgöra glacial lera de översta jordlagerna. Det är sannolikt att leran delvis breder ut sig under den postglaciala sanden och överlagrar den sandiga moränen.

Vid fältbesöket har hela området utom den sydvästra delen undersökts. Fältbesöket bekräftar SGU:s jordartskarta med två undantag. Strax nordost om fastighet Björnfoten 1:62 har lera påträffats vilket tyder på att området med lera som översta jordlager sträcker sig något längre upp mot nordost.

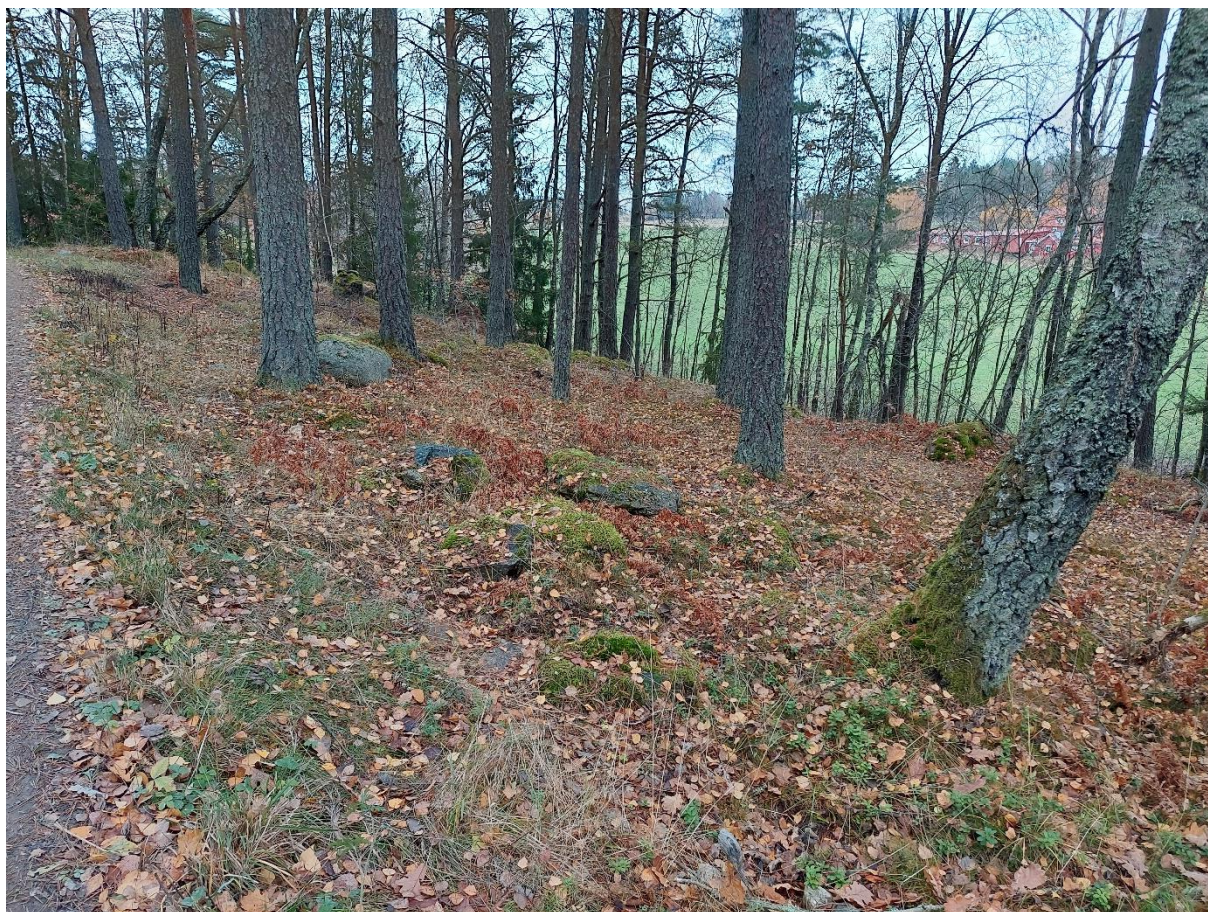
Södra delen av delområde 5 är relativt flackt. Längre norrut tornar berg i dagen samt morän upp sig och bildar en slänt ner mot öster samt norr. Slänt är relativt kraftig, se Figur 20 och Figur 21.

Figur 20. Slänt öster om markväg på fastighet Bränntorp 1:1.

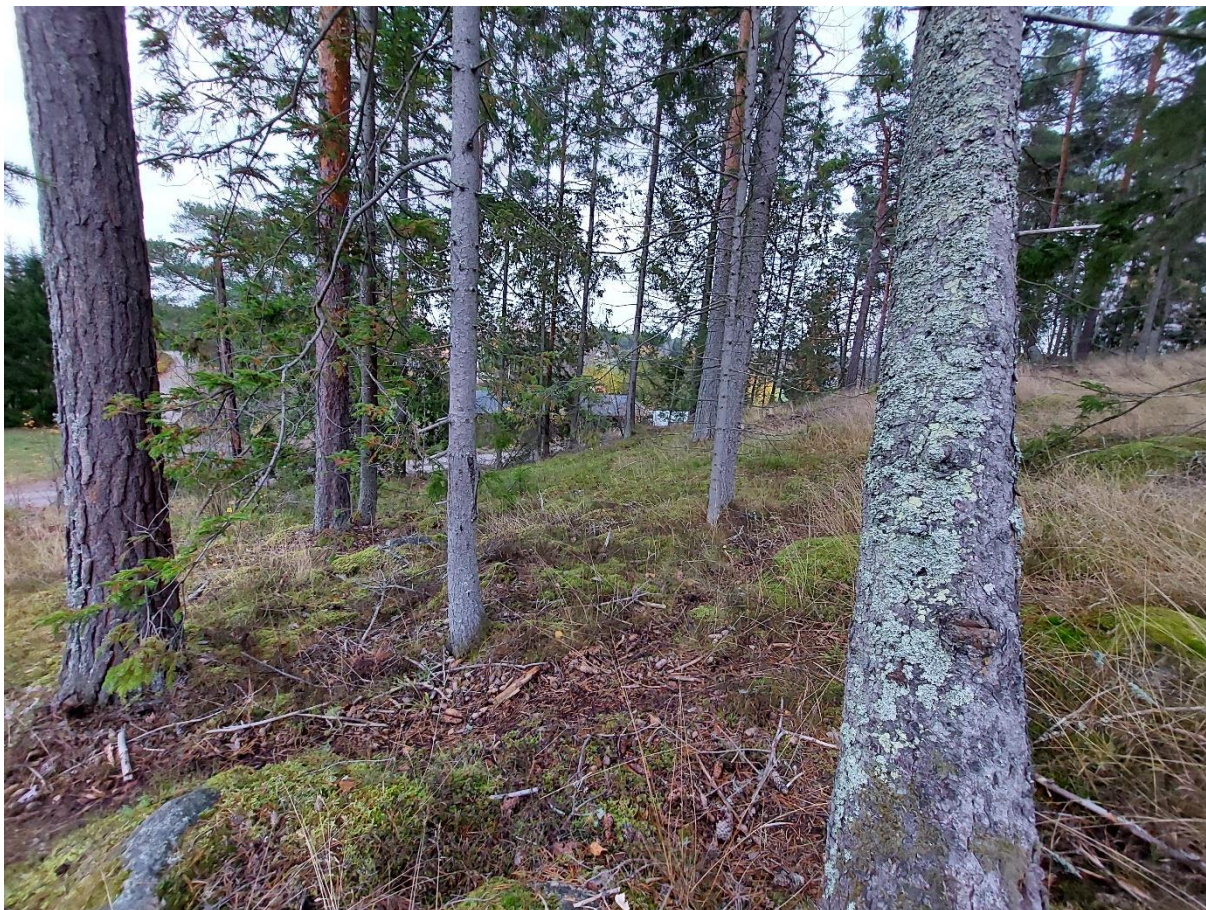
Figur 21. Slänt norr mot norr på fastighet Bränntorp 2:7.

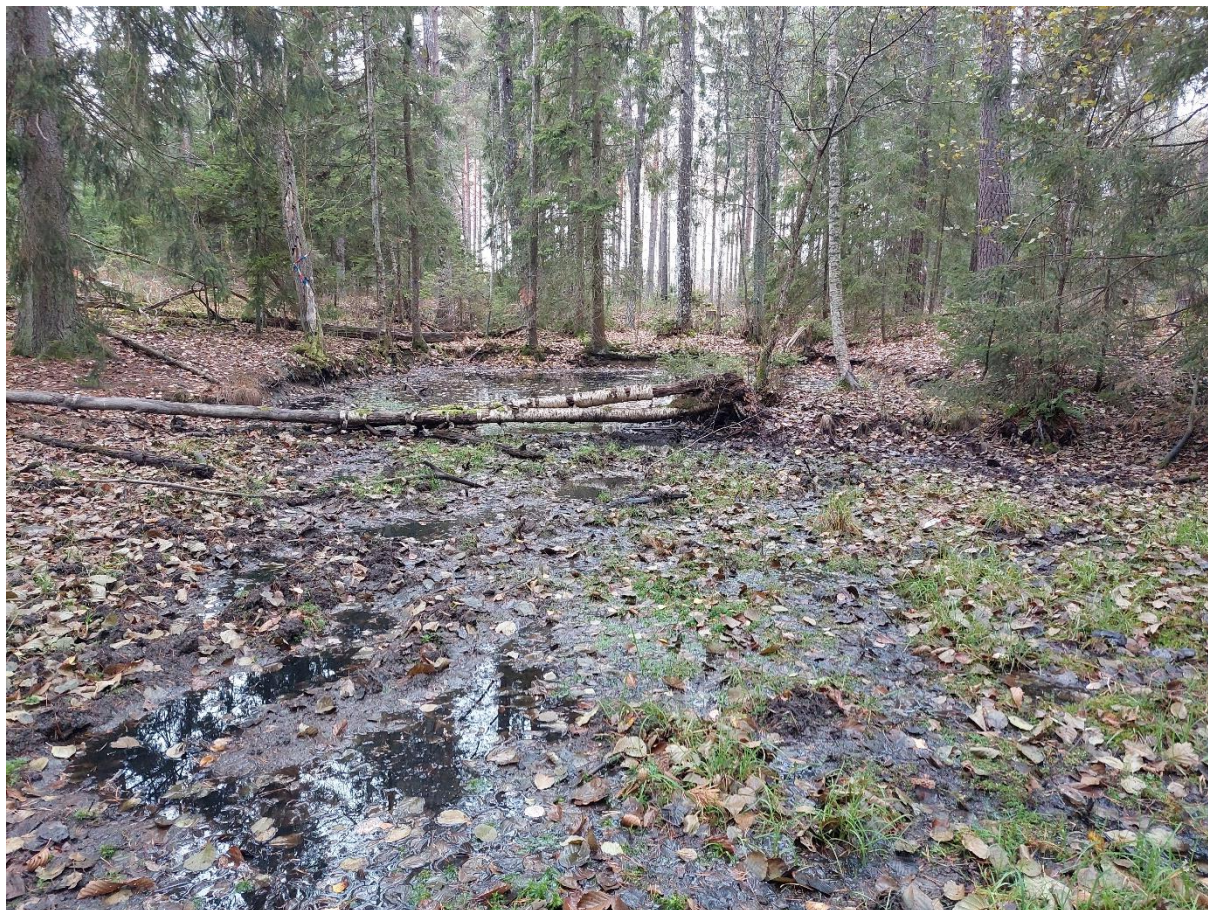
På fastighet Väsby 8:1 påträffades ett sankmarksområde, se Figur 26. Jordarterna utgörs av lera. Sankmarken bedömdes i storlek till 40 meter i diameter. Huruvida sankmarksområdet är naturligt råder osäkerheter kring då kanterna var relativt skarpa.

Figur 26. Sankmarksområde på fastighet Väsby 8:1.

Som nämnt ovan står mycket vatten på fastighet Väsby 8:1 under större delen av året, enligt uppgift från boende i området. Detta bör dock verifieras av en dagvattenutredning.

Uppgiften om stående vatten på fastighet Väsby 8:1 bör verifieras av en dagvattenutredning.

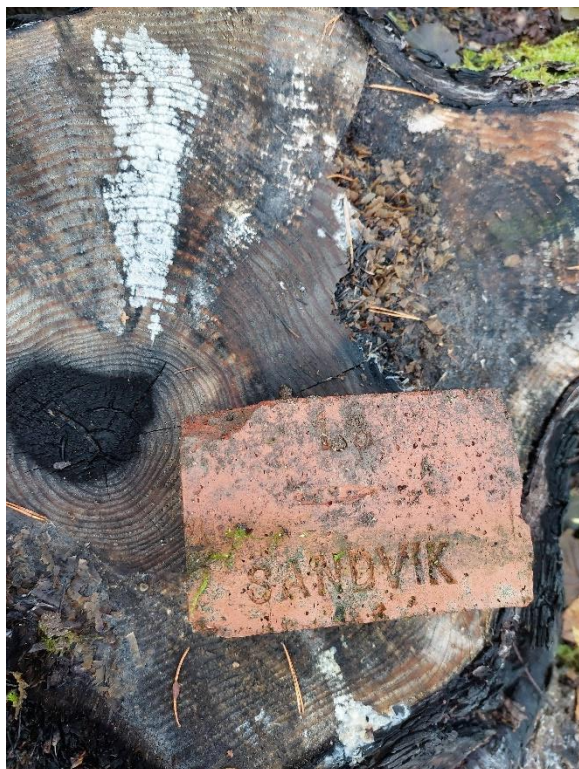
Delområde 7 utgörs av fastighet Väsby 1:92. Inom fastigheten finns rester av ett gammalt tegelbruk. Fastigheten är flack och kantas av skog. Stor andel tegel påträffades i markytan, se Figur 29.

Figur 29. Tegel från fastighet Väsby 1:92.
