2021-10-20
Slutversion

Naturvärdesinventering av vattenmiljöer i Sigtunaån, Södertälje och Gnesta kommun

Naturvärdesinventering enligt SIS 199000:2014

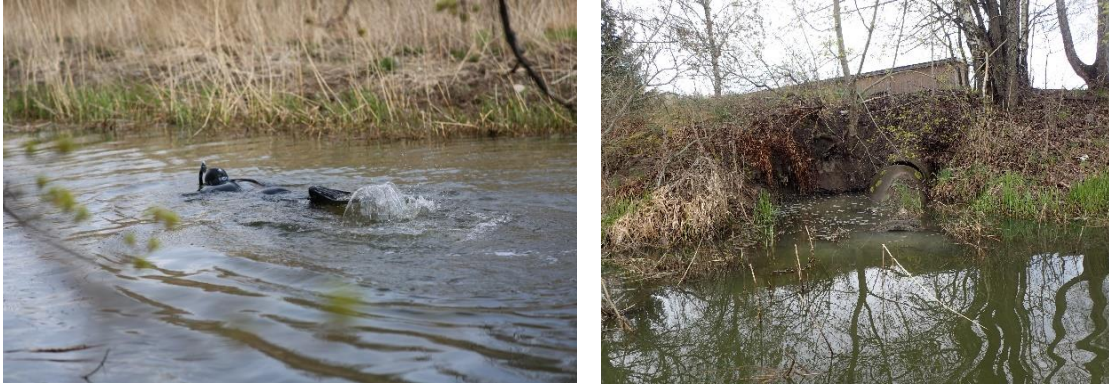
Figur 2. Inventering inom naturvärdesobjektet med snorkling, notera svämplan i bakgrunden på vänster bild. Till höger den västra stranden med utfyllnad och dagvattenutlopp med tydlig plym av förorenat vatten.

Stranden utgörs på västra sidan av en brant slänt med utfyllnad. Slänten är stabiliserad med en metall- och träkonstruktion i dåligt skick. En stor dagvattenledning mynnar i stranden (se figur 2). Ledningens mynning är i dåligt skick då flera segment av trumman lossnat och strandbrinken har eroderat kraftigt. Den södra delen av objektet är något mindre påverkad, med en beskuggande alridå på båda sidor av ån och en del död ved. Här är stränderna mer naturliga.

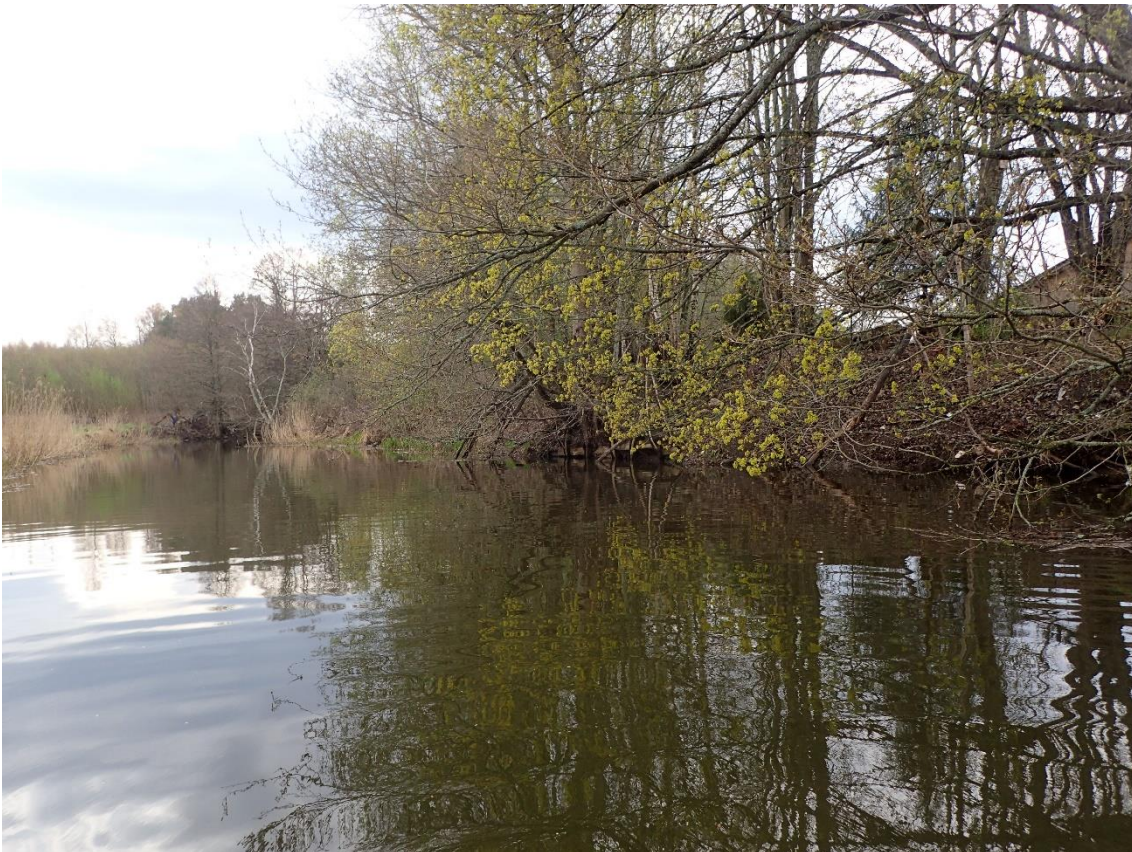
Figur 3. Sigtunaån inom det avgränsade naturvärdesobjektet

Det avgränsade naturvärdesobjektet utgörs av Sigtunaåns fåra på en sträcka av ca 140 meter (se figur 3). Fårans bredd varierar mellan ca 10–20 meter. Objektets främsta värde utgörs av vattendraget som spridningsväg, både för flertalet fiskarter och för landlevande arter, men kan troligtvis också utgöra lek miljö och födosökmiljö för fisk och fågel. Vegetationsbevuxna bottenar längs kanterna utgör passande habitat för insekter och annan bottenfauna.

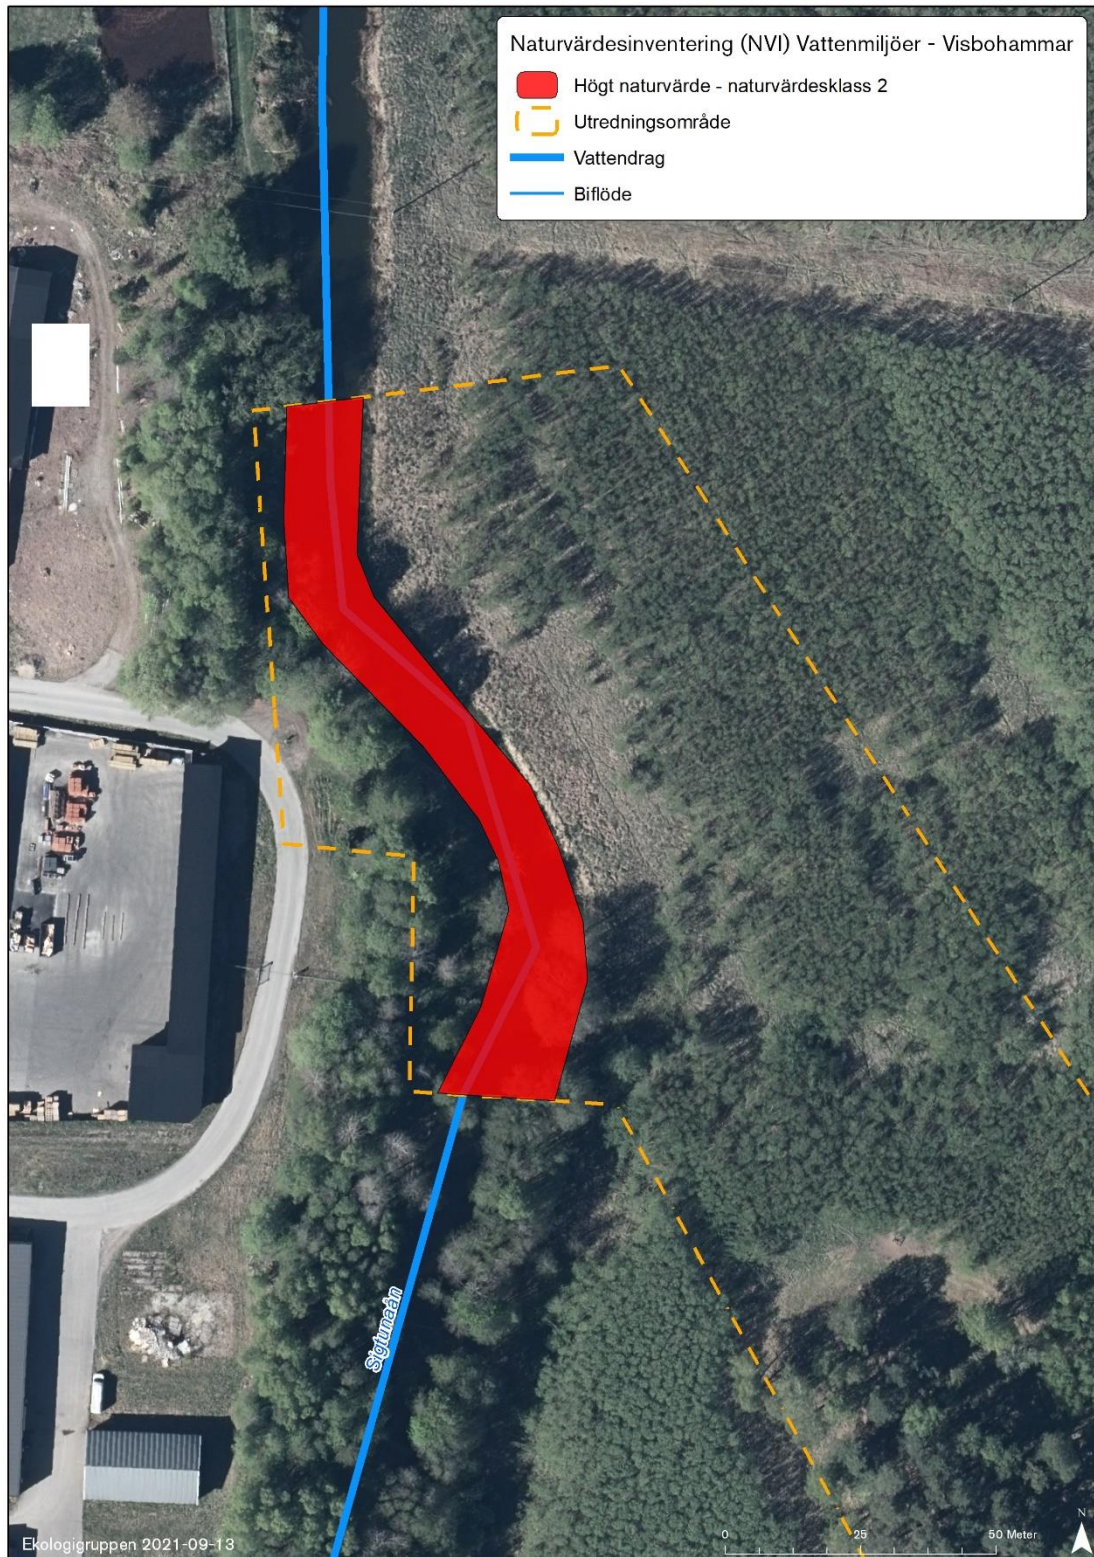
Figur 4. Naturvärdesobjektets avgränsning kring det läge där bron ska anläggas

I vattenmiljön har endast ett naturvärdesobjekt avgränsats (se figur 4). Objektet bedöms hysa högt naturvärde och presenteras vidare nedan.

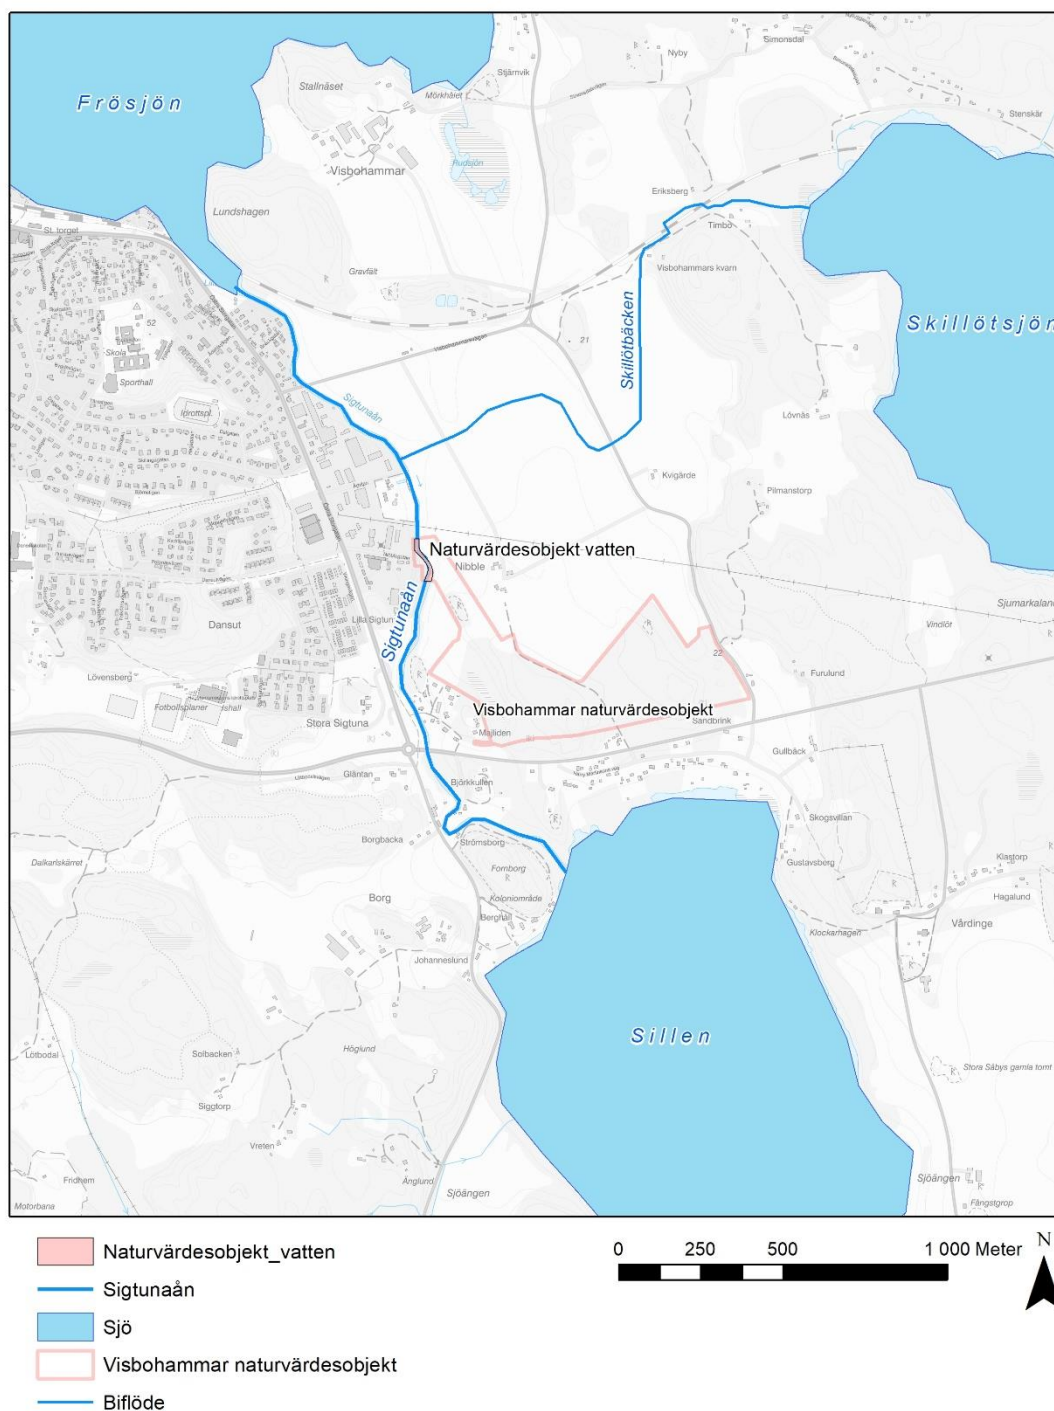
Figur 5. Sigtunaån utgör ett landskapsobjekt.

I det inventerade området har ett landskapsobjekt avgränsats, som utgörs av själva Sigtunaån (se karta i figur 5). Sigtunaån är en lugnflytande å som rinner genom Gnestas centrala delar och är cirka 2,4 km lång. Sigtunaån är i sin tur en del av Trosaåns avrinningsområde vilket omfattar hela 571 km² (se figur 6). Hela Trosaån utgör ett sammanhängande vattenområde med stor betydelse för biologisk mångfald. Förutom fisk rör sig även fåglar och andra vattenlevande organismer i vattendraget och landlevande djur som uttrar, bäver och fladdermöss kan nyttja stränder och närområde för spridning.
