Hell  
Lövsta 1<sup>3</sup>

Ytterenhörna socken

Stockholms län

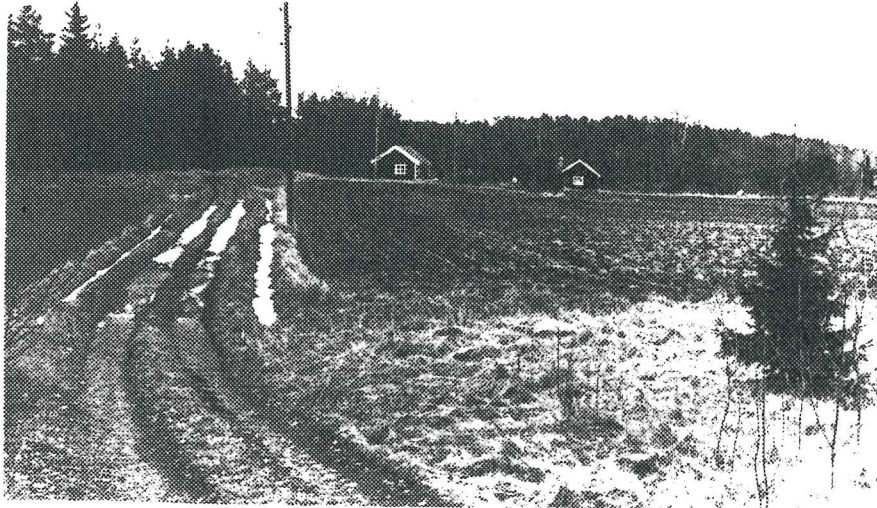
Översiktsbild från V.

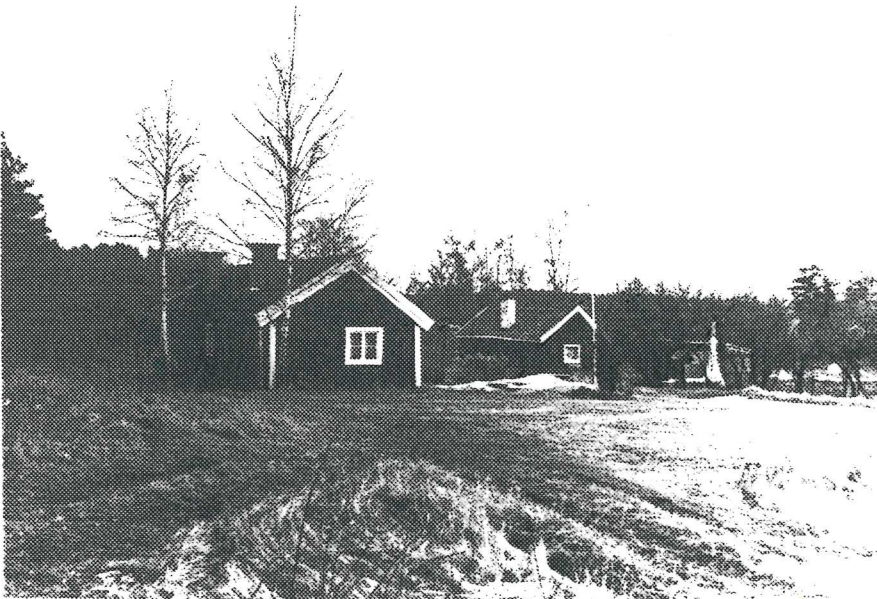
Grunden är bitvis cementstruken. Väggarna är fodrade med faluröd stående lockpanel med vitmålade knutlådor och omfattningar. Fönstren är av tvåluftstyp med två rutor per luft och har bitvis tärningsbeslag. Sadeltaket som uppbärs av tre mycket kraftiga åsar, synliga i gavlarnas överdel täcks med enkupigt tegel. Lågt på takfallet står två höga skorstenar.

Byggnaden nr 1 är i tämligen gott skick, nr 2 i dåligt.

Det stora boningshuset från V.

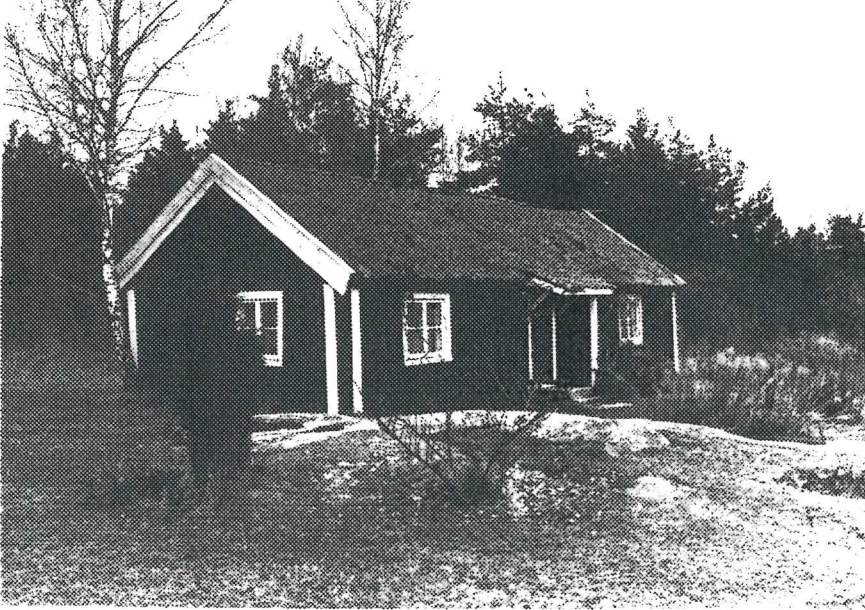
Årestugan nr. 1 från SV.

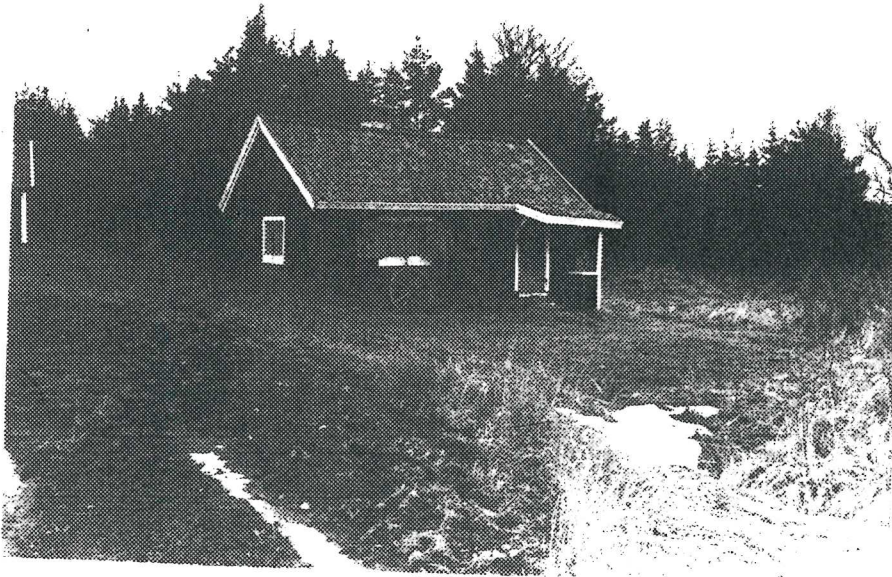
Väggarna är ej panelade och faluröda med synliga knutar av dubbelhakstyp. Timret är mycket starkt angripet av insekter och röta. Sadeltaket som uppbärs av åsar täcks med söndrigt enkupigt tegel. Fönstersnickerierna är huvudsakligen sekundära. Lågt på takfallet står en putsad skorsten.

Enskild byggnad, nr. 2, från 1887.

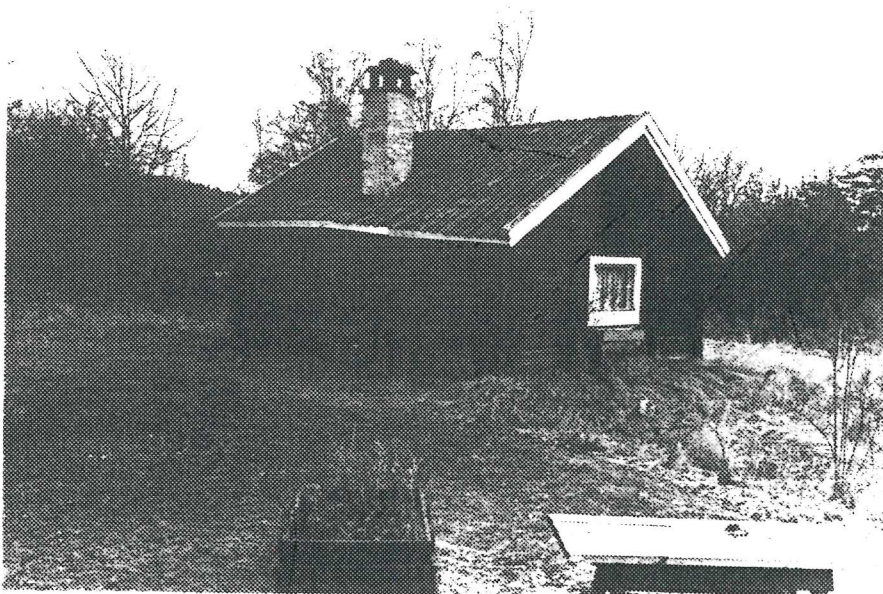
Enskild byggnad, nr. 1, från 1887.

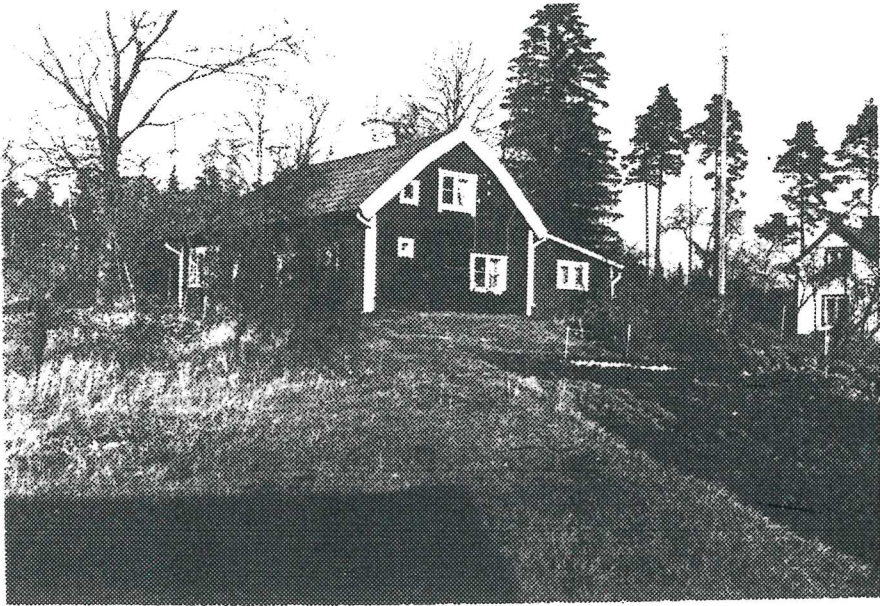
Knuttinrad stuga, ursprungligen av enkelstuguplan, men med flera sekundära tillbyggnader. Den ursprungliga rumsindelningen är därför svår att skönja. Grunden är mycket låg och består av tukad murad sten. Väggarna är fodrade med faluröd stående locklistpanel och liggande plank med släta vitmålade foder och omfattningar. Fönstren är dels av tvåluftstyp dels losholtzförsedda och dels moderna. Sadeltaket är svagt brutet och delvis avvalmat under täckning av tvåkupigt tegel. Två skorstenar finns på taket. En står på nocken och en tämligen högt på fallet. I östfasaden ansluter sekundär tillbyggnad under pulpettak.

Byggnaden är i gott skick.

Foto från SV.

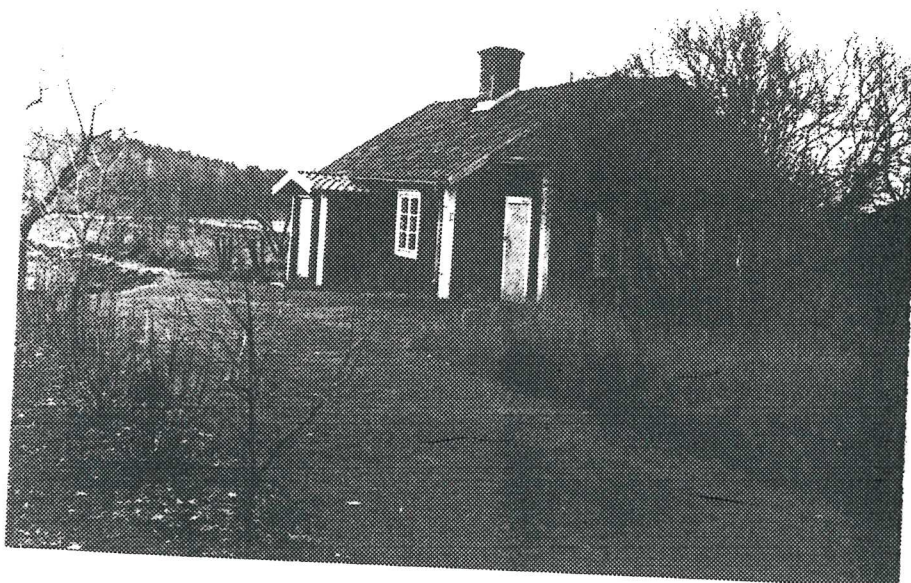
Annexbyggnad i Rävått 11.

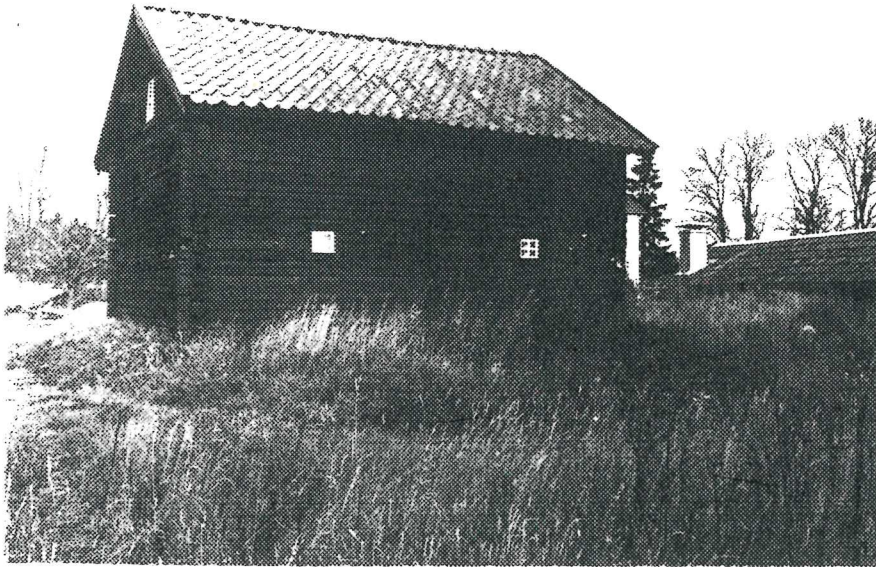
Gäststuga, f.d. uthus: Knuttimrad byggnad, en våning hög. Timret som är falurött, ligger i dagen. Knutarna är av dubbelhakstyp och ej infodrade. Byggnaden vilar på låga hörnplintar. Sadel-taket täcks med enkupigt tegel. Vindskivorna och fönsteromfattningarna är tjärstrukna.

Gäststugan, från S.

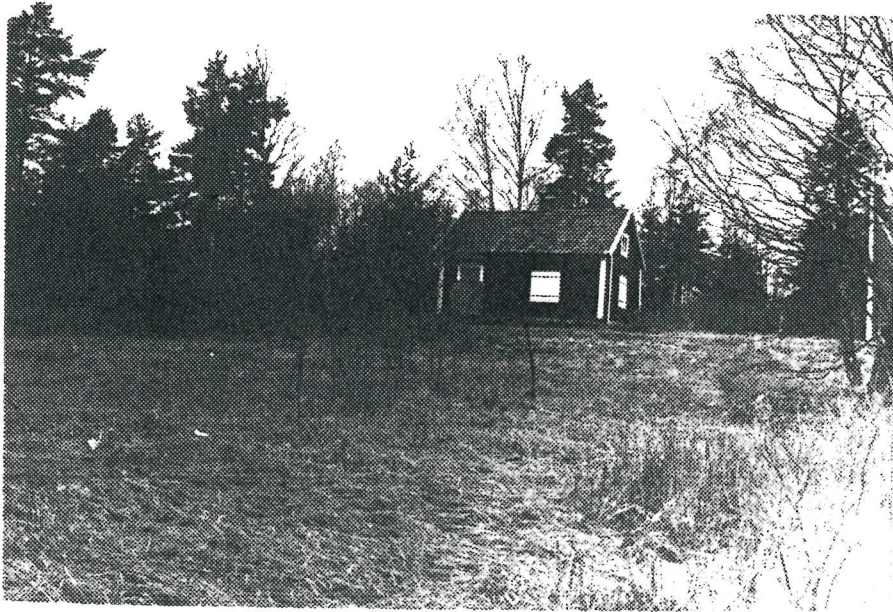
Knuttimrad stuga i en våning på låg grund av tuktad sten. Väg-  
garna är fodrade med faluröd stående locklistpanel med vita släta  
foder. Sadeltaket täcks med enkupigt tegel. Högt på fallet står  
en tegelskorsten.

Översiktsbild från SO.
