Stora Nora 3<sup>1</sup>  
 Ytterenhörna socken  
 Stockholms län

Marieberg  
Tuna 1<sup>8</sup>  
Ytterenhörna socken  
Stockholms län

Röjningen  
Tuna 1<sup>9</sup>  
Ytterenhörna socken  
Stockholms län

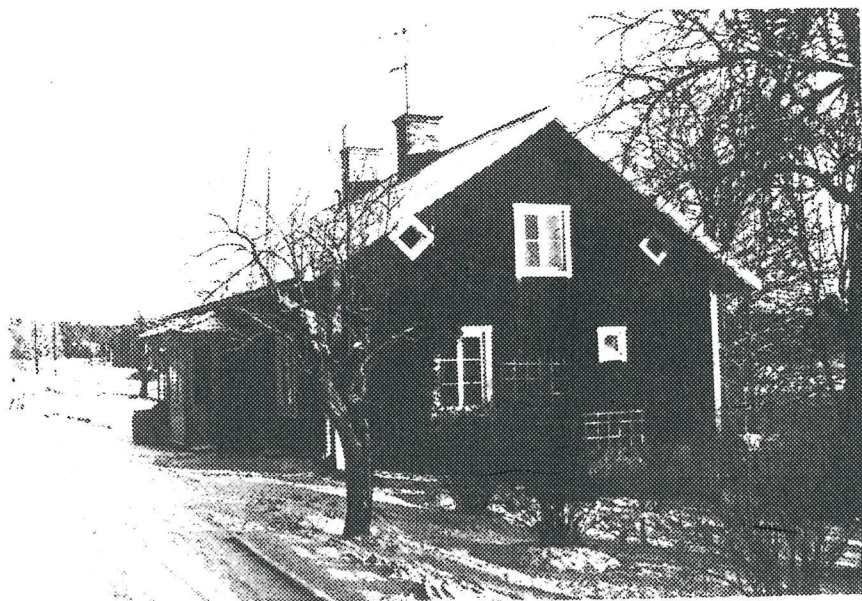
1. Huvudbyggnad: Knuttimrad byggnad, i en våning med inredd vind, på delvis hög grund av tuktad murad sten, innehållande en mindre källare. Timret ligger i dagen och är färgat i falurött med släta vitmålade foder och omfattningar. Fönstren är av tvåluftstyp med två och tre rutor per luft. I gavlarna sitter dessutom prismatiska snedfönster. Vindskivorna och takföten har sågtandade lister. Sadeltaket täcks med tvåkupigt tegel med två skorstenar högt på fallet. I norrfasaden märks en utbyggda inglasad förstukvist.

Boningshus nr. 1 Palm V.

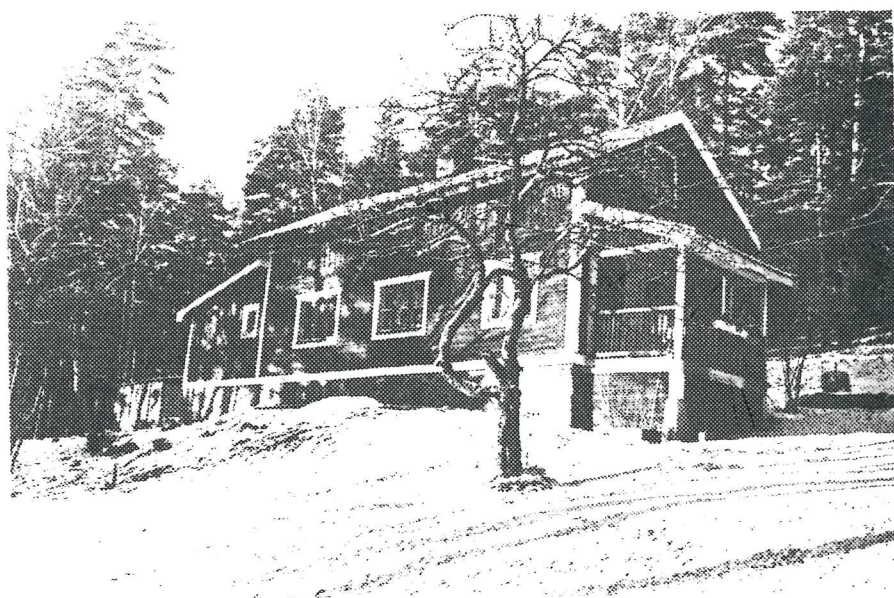
2. Boningshus: Väggarna består förmodligen av knuttimmer, utvändigt fodrad med liggande faluröd fasspont och stående locklistpanel. Fodren är släta. Fönstren har två lufter med två rutor per luft. I bågarna sitter beslag av typ enl Sander Rosén, sid 54 figur 12. Sadeltaket täcks med enkupigt tegel med en skorsten högt på fallet.

Boningshus nr. 2 Palm V.

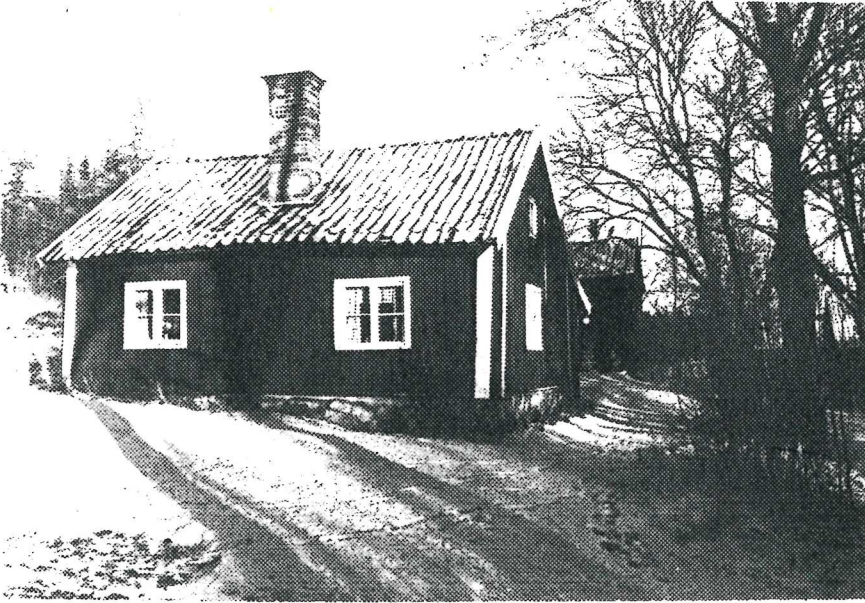
3. Boningshus, nyttjat som sommarbostad: Knuttimrad stuga i en våning, på delvis cementstruken grund av letad murad sten. Väggarna är fodrade med faluröd stående locklistpanel med röda och vita knutlådor i hörnen. Fönsteromfattningarna är släta och inramar tvåluftsfönster med två rutor per luft. Fönstren består av gammalt blåsigt glas och i bågarna finner man näbbformiga beslag. Sadeltaket som uppbärs av åsar, är täckt med enkupigt tegel. Tämligen lågt på takfallet står en smal, hög skorsten.

Boningshus nr. 3 från VIIV.

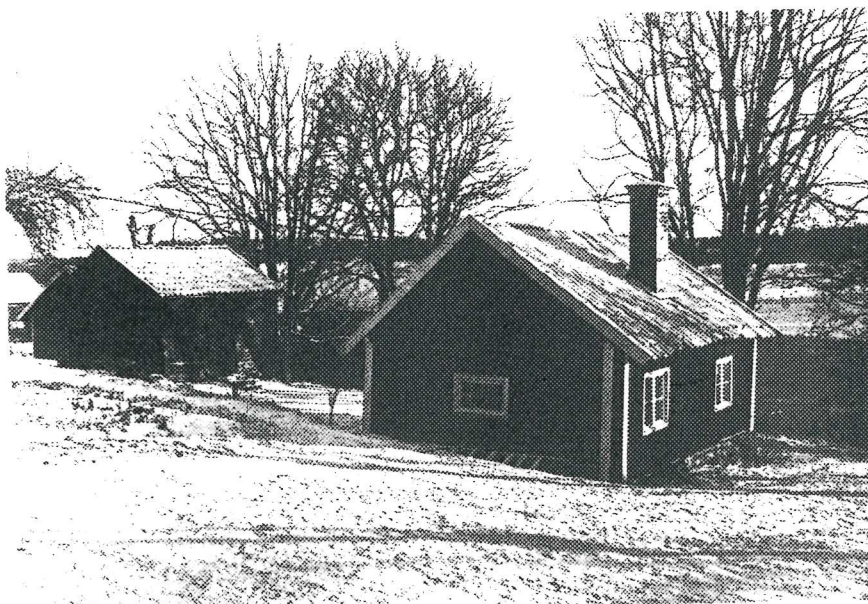
Boningshus nr. 3 och källarboden 7 från NV.

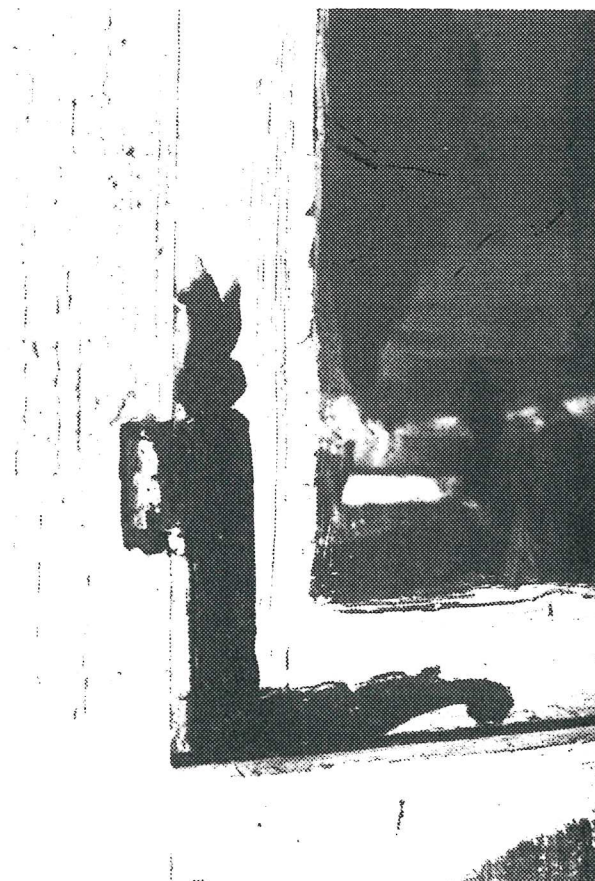
Näbbformigt beslag i fönster-  
båge, boningshus nr. 3.

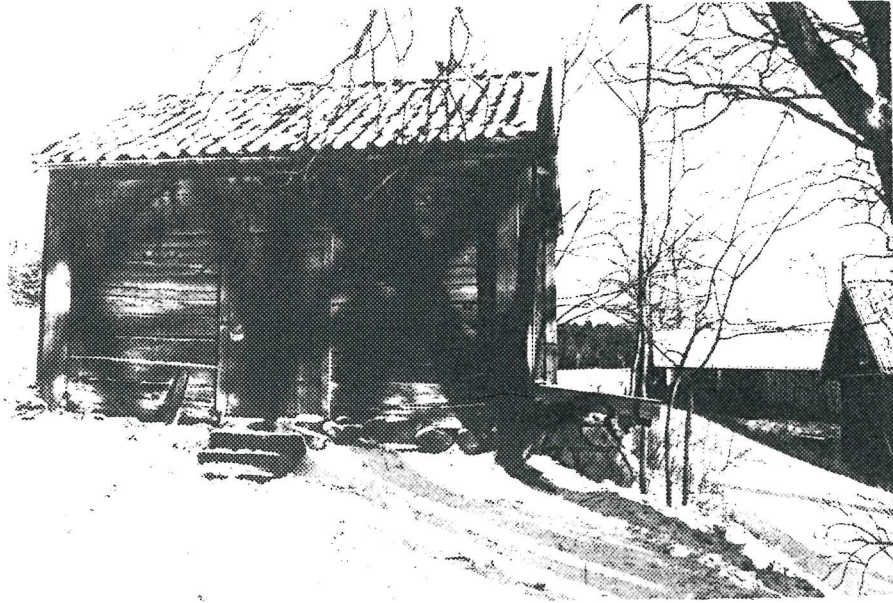
7. Källbod: Hög grund av letad murad sten med källaringång i sydgaveln på profilerad plankdörr. Överbyggnaden består av falurött, opanelat knuttimmer med knutarna infodrade i spikade lådor av bräder. Sadeltaget som uppbärs av åsar, täcks med enkupigt tegel på plankunderlag.

Byggnaderna är huvudsakligen i gott skick. Källarbodens (nr 7) syll är dock starkt angripen av röta och bör snarast utbytas.

Källarpoden nr. 7 från V.

Samma byggnad som  
ovan, från S.

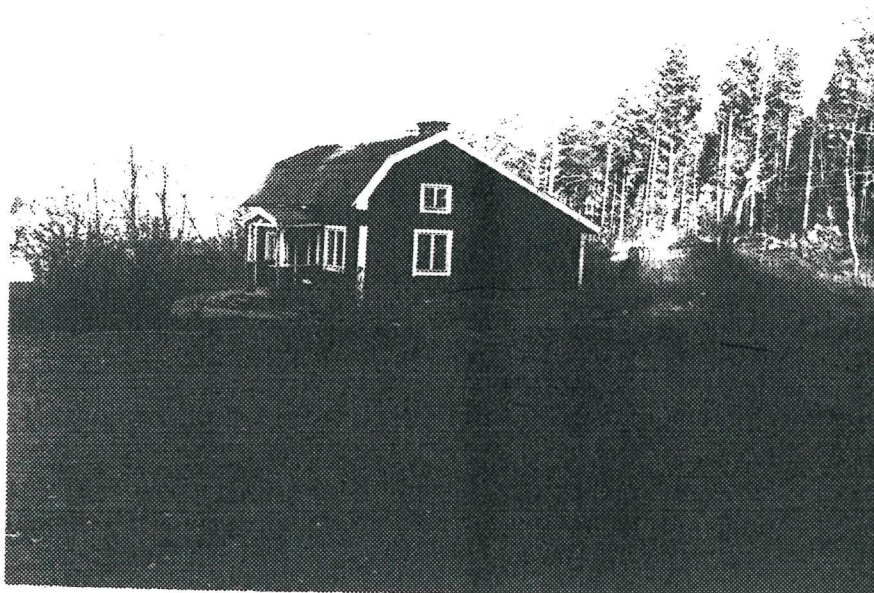
Byggnaden som förmodligen är knuttimrad är en våning hög och ligger på en låg grund av tuktad sten. Väggarna är fodrade med lig-gande faluröd fasspont och över detta stående fasspont med udd-formig avslutning. Hörfodren är vita och släta liksom omfattningar-na. Sadeltaket är brutet och täcks med tvåkupigt tegel. I västfasaden finns en öppen förstukvist under sadeltak. I östfasaden finns en sekundär tillbyggnad under ett neddraget sadeltak.

Byggnaden är i tämligen gott skick.

Foto från S.

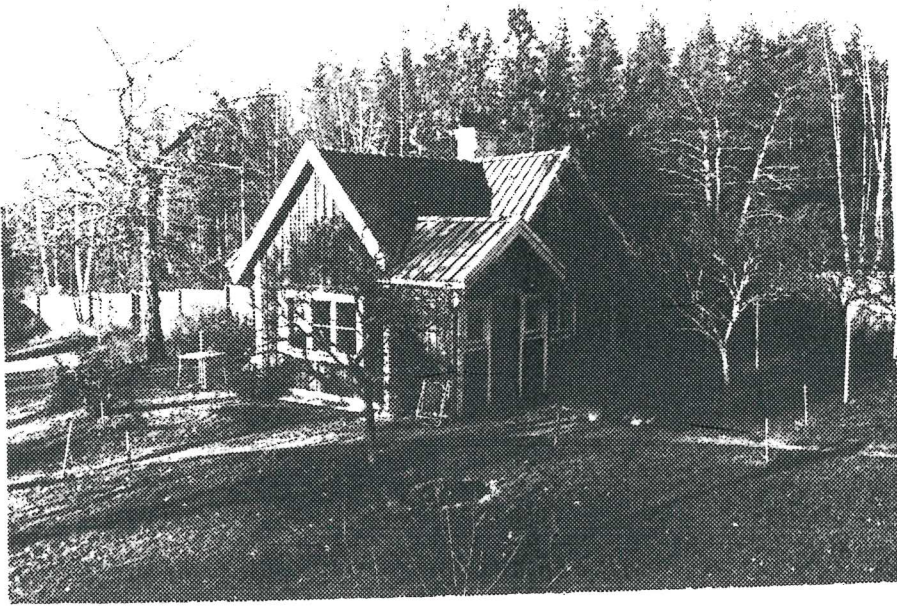
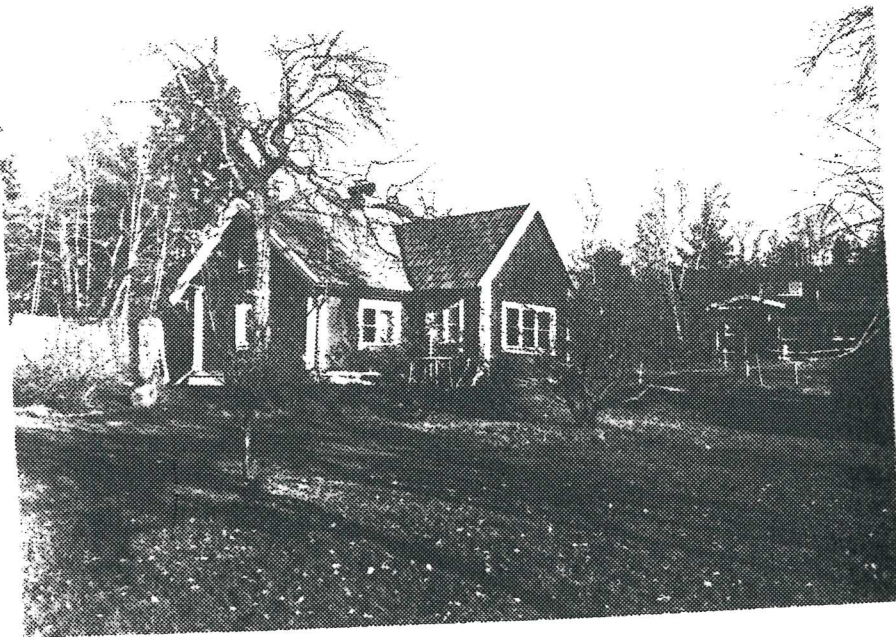
Knuttimrad stuga, en våning, vilande på cementstruken förstärkningsgrund. Väggarna är fodrade med liggande rödmålade fasspont. Hörnfodren är vita och släta. Fönstren är av tvåluftstyp med tre rutor per luft. Sadeltaket som uppbärs av åsar är täckt med tvåkupigt tegel. Högt på fallet finns en murad skorsten. I sydfasaden finns en sekundär vinklad tillbyggnad.

Byggnaden är i gott skick.

Foto från SÖ.
