VINBERGA  
YTTERNHÖRNA S:IN  
ENHÖRNA K:IN  
LIVGÄDNINGETS D:IA

Andersberg  
Vinberga 1<sup>18</sup>  
Ytterenhörna socken  
Stockholms län

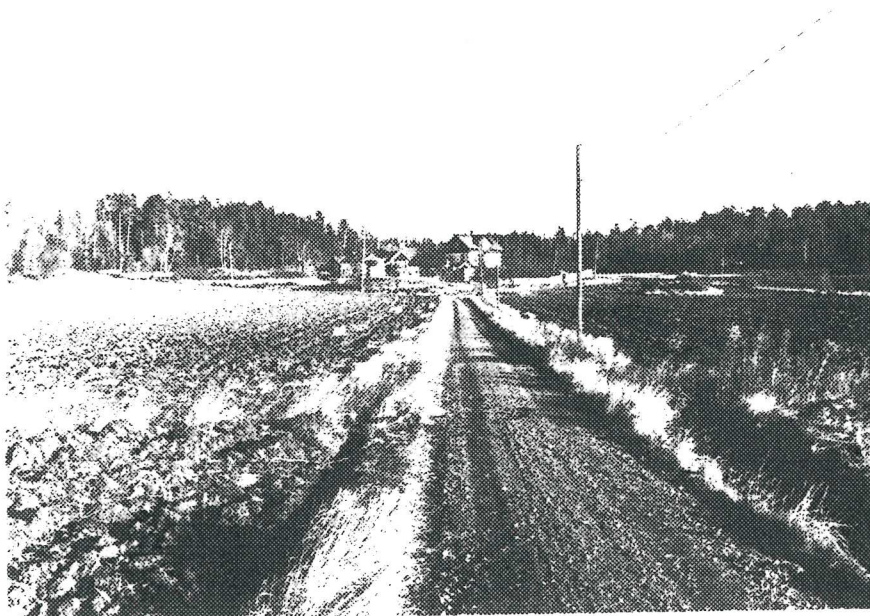
Trävilla, två våningar hög, vilande på en delvis hög grund av tuktad murad sten. Väggarna är fodrade med vitmålad ömsom stående och liggande fasspont samt brunkuprinolad stående locklistpanel. Fönstersnickerierna är bruna. Fönstren är av tvåluftstyp med två rutor per luft. Sadeltaket täcks med tvåkupigt tegel.

Byggnaden är i gott skick.

Översiktbild från SV.

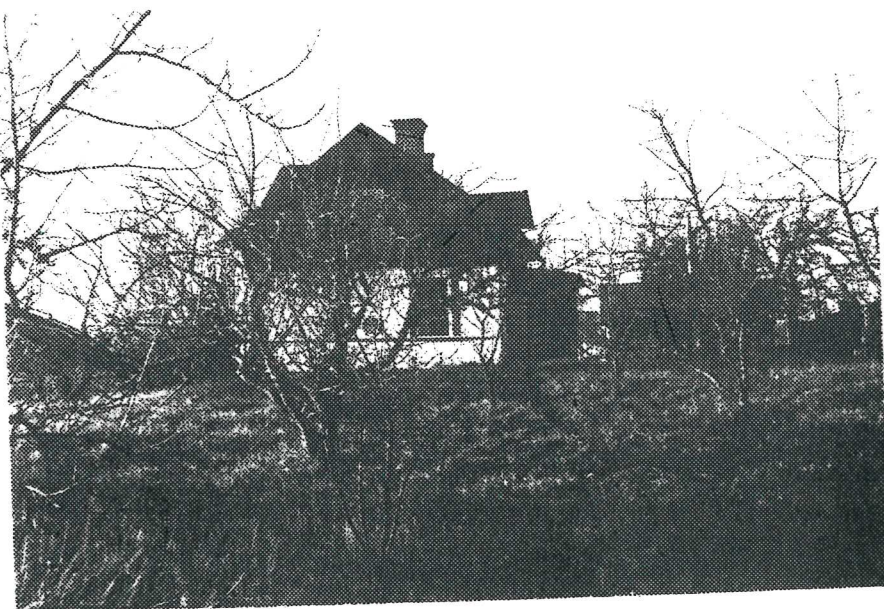
Foto från Ö.

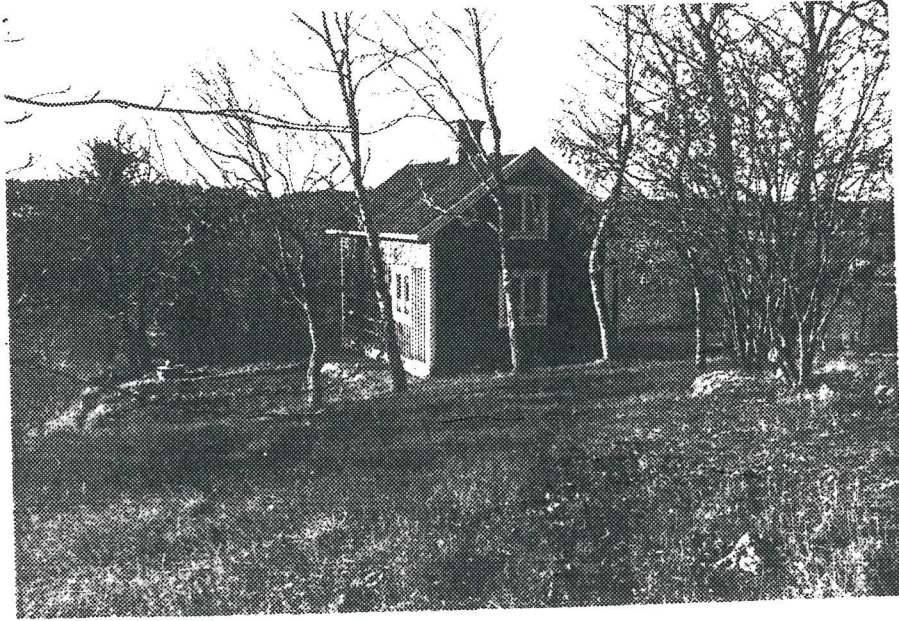
Foto Po. 17.

Träbyggnad med knuttimrad kärna, en våning hög med inrett vindsrum, vilande på grund av tuktad murad sten. Väggarna är målade med röd oljefärg och består av stående locklistpanel och liggande fasspont. Fodren och omfattningarna är släta och vitmålade. Fönstren är av modern tvåluftstyp. Dessutom finns små prismatiska vindsfönster. Sadeltaket täcks med tvåkupigt tegel. På nocken står en tegelskorsten. I väster finns en sekundär tillbyggnad fodrad med pärlspont.

Byggnaden är i gott skick.

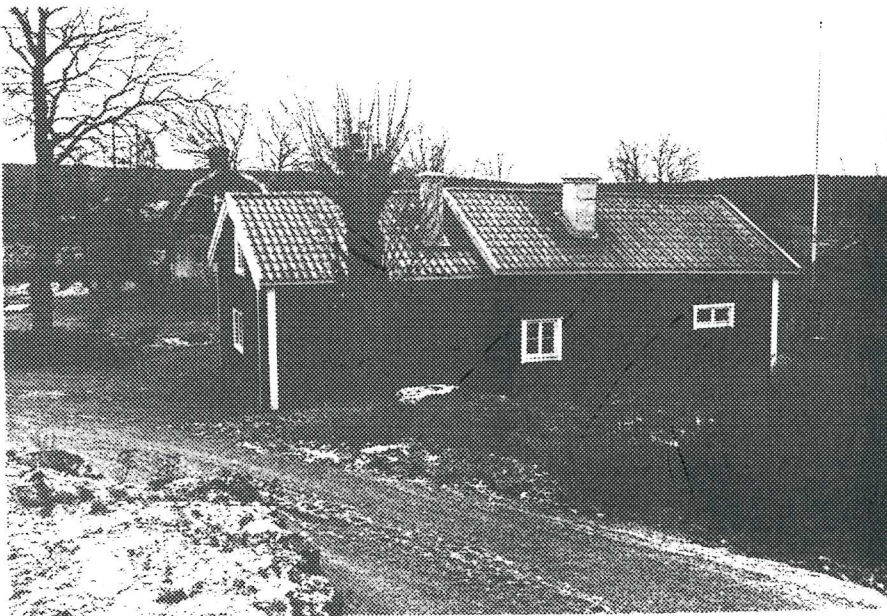
2. Boningshus: Permanentbostad. Knuttimrad byggnad en våning hög,  
vilande på en låg grund av murad letad sten, delvis innehållande ett  
mindre källarutrymme. Väggarna är fodrade med stående faluröd lock-  
listpanel. Knutlådorna är vita och röda. Fönstren har vita snicke-  
rier och är av tvåluftstyp med två rutor per luft. Sadeltaget som  
uppbärs av åsar, synliga i gavlarnas överdel är täckt med enkupigt  
tegel. Högt på fallet står två skorstenar. Vindskivorna är vitmålade  
och svagt profilerade. I sydfasadens mitt finns en modern entré.  
Interiören är moderniserad.

Boningshus nr. 2. Foto 38.

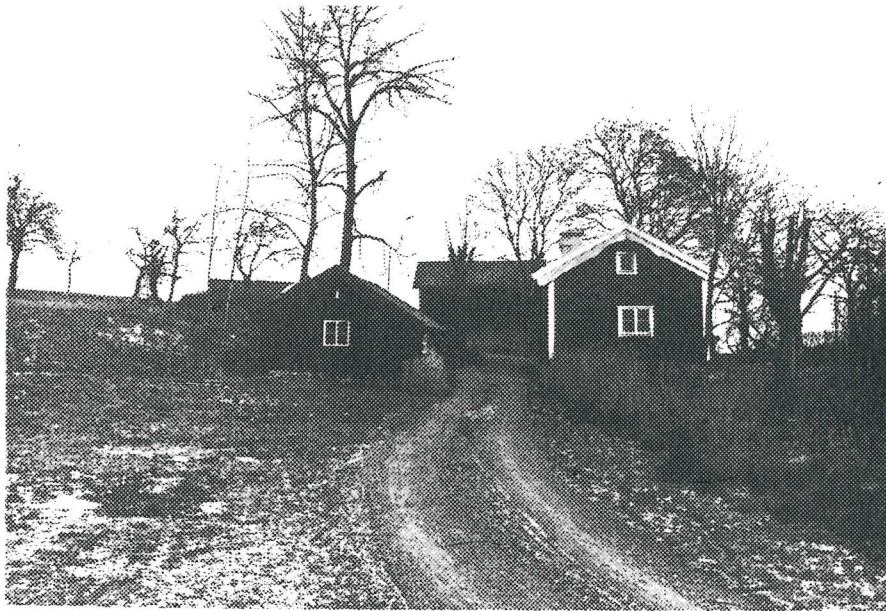
3. Uthus: Knuttimrad byggnad ca 8 varv högt. Byggnaden vilar på låga  
hornplintar av kallmurad sten. Dubbelhaksknutarna ligger liksom vägg-  
timret i dagen. Vindskivorna och omfattningarna är tjärstrukna. Sa-  
deltaket som uppbärs av åsar, synliga i gavlarnas överdel är täckt  
med gammalt enkupigt tegel. Dörrarna består av plank, utvändigt tjär-  
strukna och sammanhållna av gradade narar och bandformiga beslag.

Foto från V. T.h. böningshus nr 2 och  
t.v. uthus nr. 3.

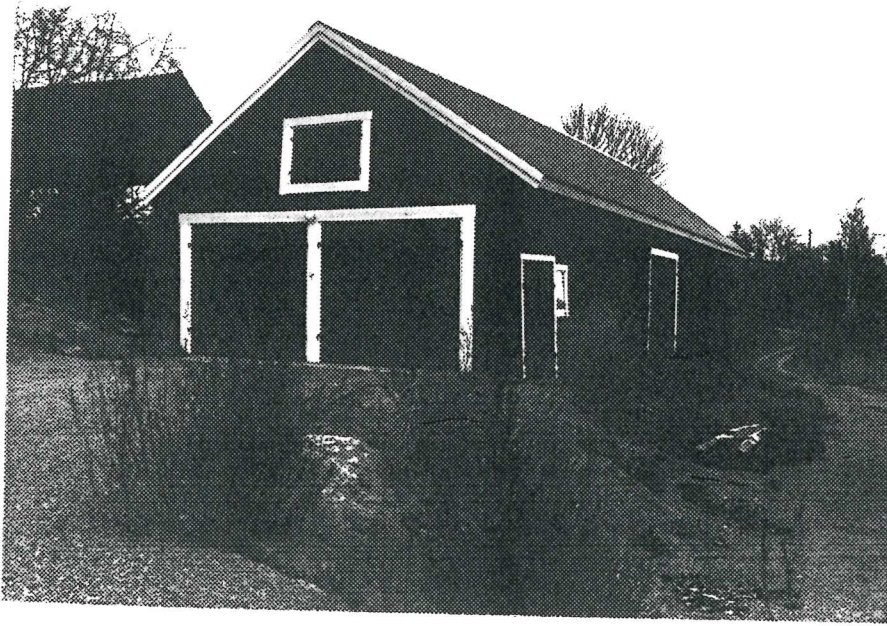
5. Garage, f d loge: Väggarna består av liggande knuttimmer. Bygg-  
naden vilar på hornplintar. Dubbelhaksknutarna är synliga. Sadel-  
taget täcks med korrugerad plåt.

Garagebyggnad nr. 5 från SV.

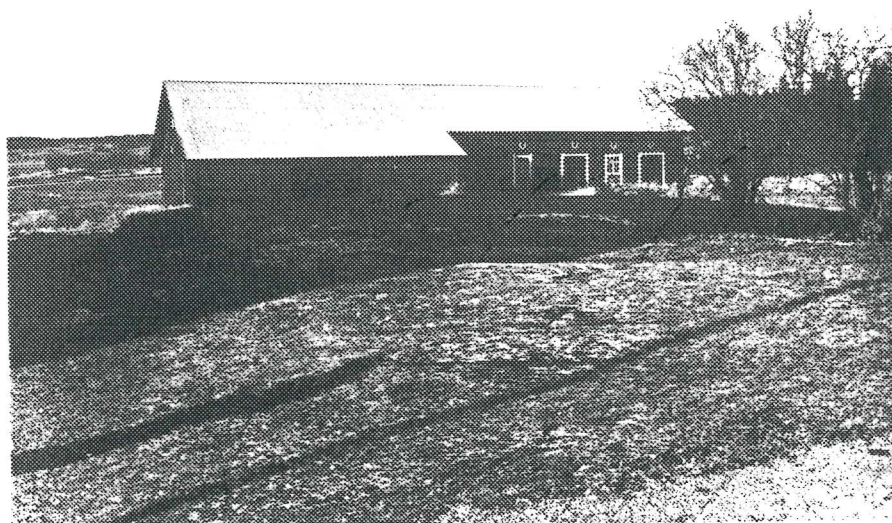
3. Uthusbyggnad: Byggnaden har väggar av skiftesverk samt plank på regelstomme. Färgsättningen är faluröd. Snickerierna är hållna i vitt, dörrarna svarta. Sadeltaket täckt med korrugerad plåt.

Uthúsbyggnad nr. 3 frá Þ.
