Vinberga

Vinberga 1²

Ytterenhörna socken

Stockholms län

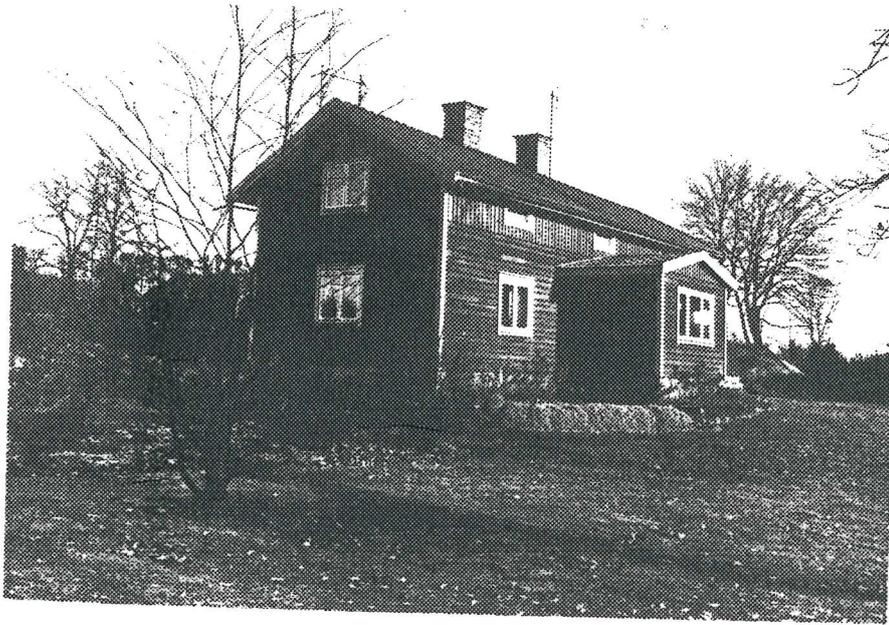
2. Boningshus: Knuttimrad parstuga en våning hög med inredd vind, vilande på förstärkningsgjuten grund. Väggarna är fodrade med brun-kuprinolad plank och stående locklistpanel. Hörfodren är släta och vita. Fönstersnickerierna är moderna. Sadeltaket täcks med tvåkupigt tegel. På nocken står två tegelskorstenar.

Byggnaden är invändigt kraftigt moderniserad. I kökstaket har man dock behållit takbjälkarna.

Foningshus nr. 2 från SV.

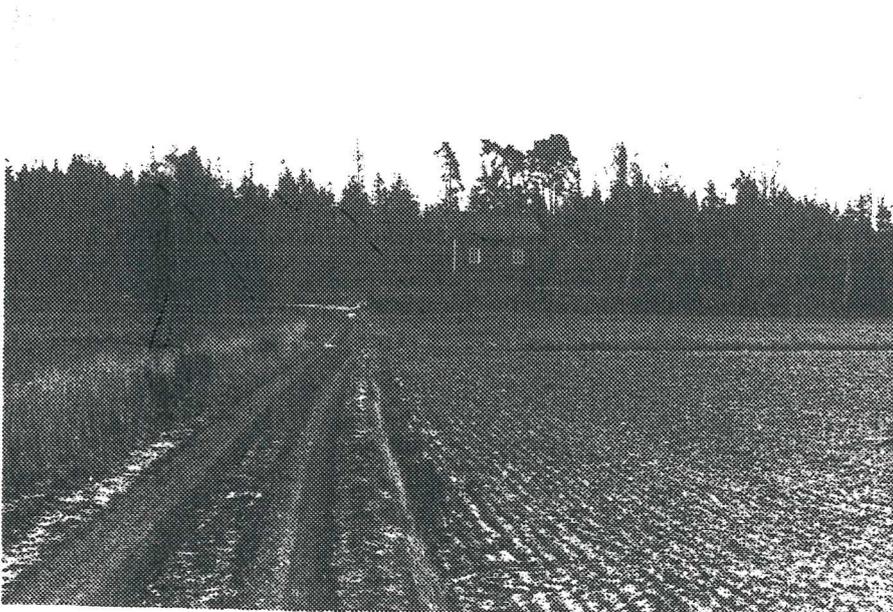
3. F d arbetarbostad: Byggnaden är uppförd ca 1898. Den är en våning hög med inredda vindsrum. Grunden är delvis hög och består av tuktad murad sten. Väggarna är fodrade dels med liggande faluröd fasspont dels med stående plank med snibbformig avslutning. Fodren och omfattningarna är släta och vitmålade. Fönstren är av tvåluftstyp med tre rutor per luft. Sadeltaket täcks med tvåkupigt tegel.

F.Ö. arbetsbostad nr. 3 från V.

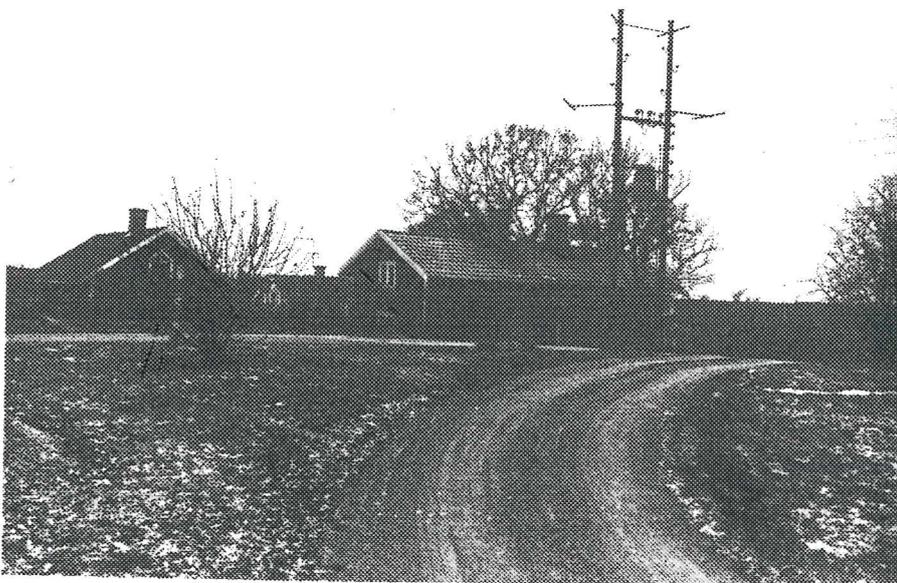
Foto från N.O. 2 på den syre koningshus
nr.2 och kvättstugan nr. 4 t.v.

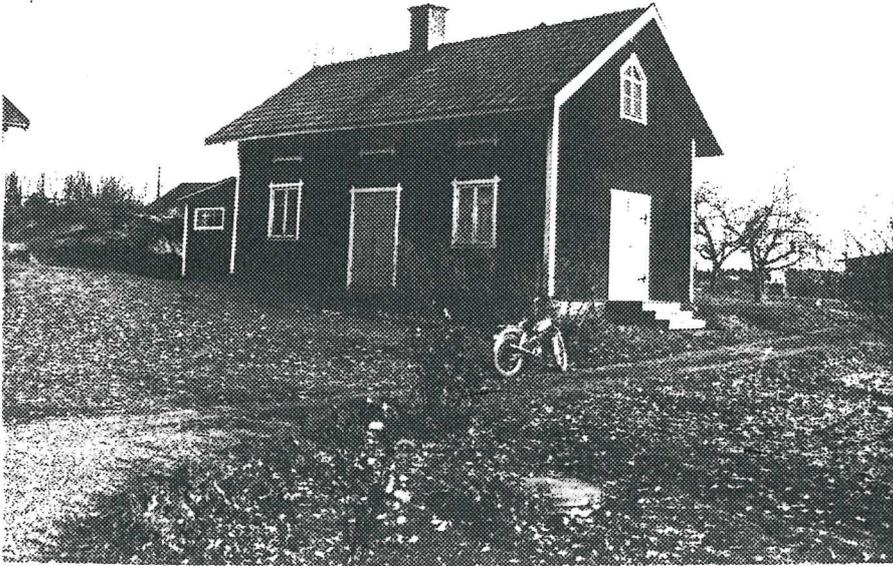
4. Tvättstuga: Knuttimrad byggnad en våning hög med vind. Grunden består av tuktad murad sten. Väggarna är fodrade med liggande fasspont. Fodren och omfattningarna är vita. Omfattningarna har spetsig avslutning. Fönstren är av tvåluftstyp med tre rutor per luft. Dessutom finns gotiserande vindsfönster. Sadeltaket täcks med tvåkupigt tegel. På nocken finns en skorsten. Sparrhuvuden och äsor är profilerade. Dörrarna består av plank med på utsidan liggande gråmålad pärlspont.

Tvättstugan nr. 4 från BV.

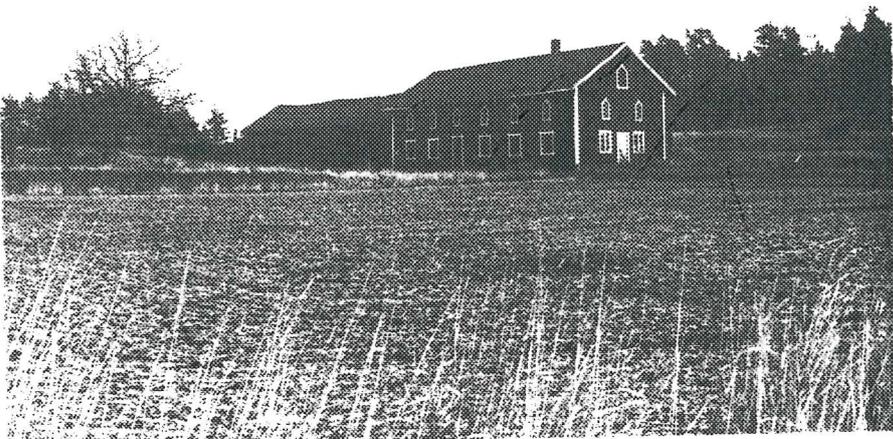
6. Magasinsbyggnad: Knuttimrad byggnad, med knutar av laxtyp, vilan-de på hörnplintar av sten och låg kallmur av grov sten. Väggarna består av falurött timmer i dagen. Sadeltaket täcks med korrugerad plåt.

Lanugårdsbyggnad nr. 6 från BV.

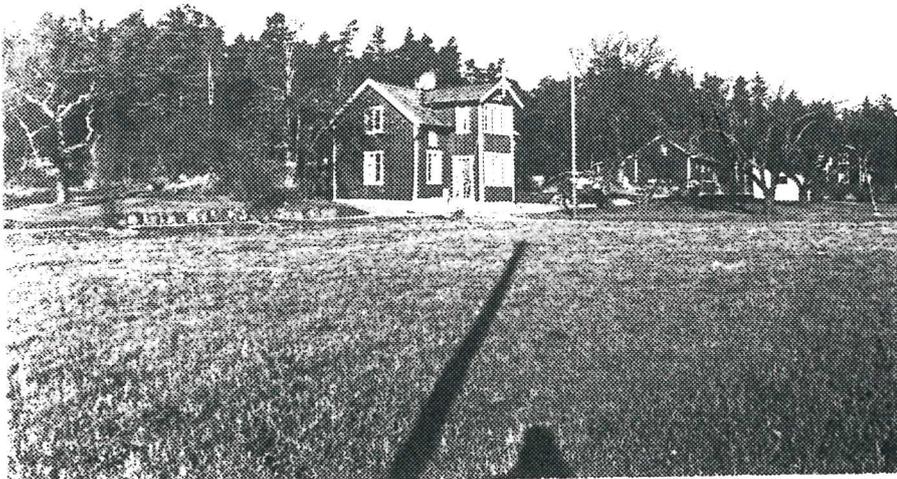
Träbyggnad, möjligen med knuttimrad kärna, en våning hög med inredd vind, vilande på låg grund av cementstruken tuktad sten. Väggarna är foderade med röd masonitpanel. Foder och omfattningar är släta och vitmålade. Fönstren är av tvåluftstyp med tre rutor per luft. Sadeltaket täcks med tvåkupigt tegel. I östfasaden finns en sekundär tillbyggnad.

Byggnaden är i tämligen gott skick.

Foto från SÖ.

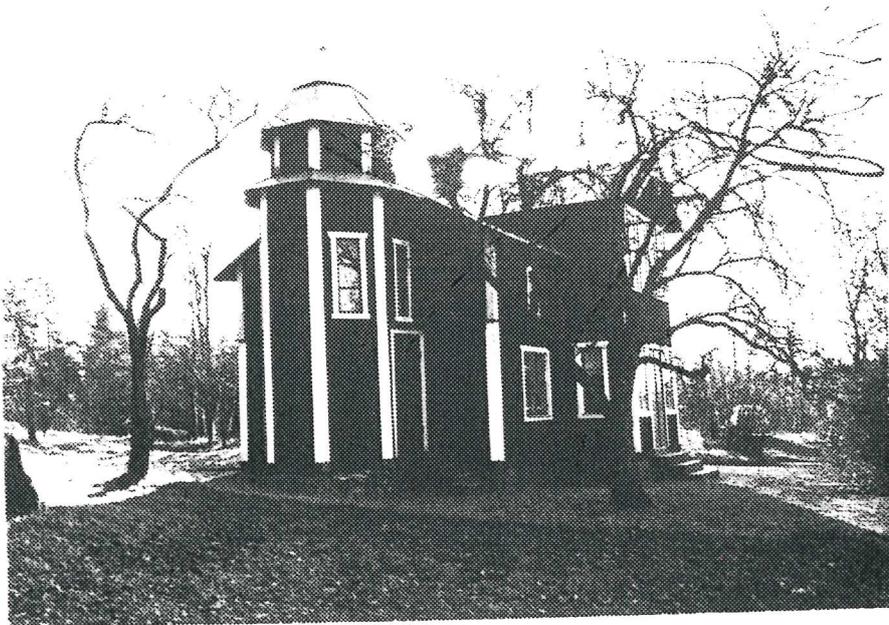
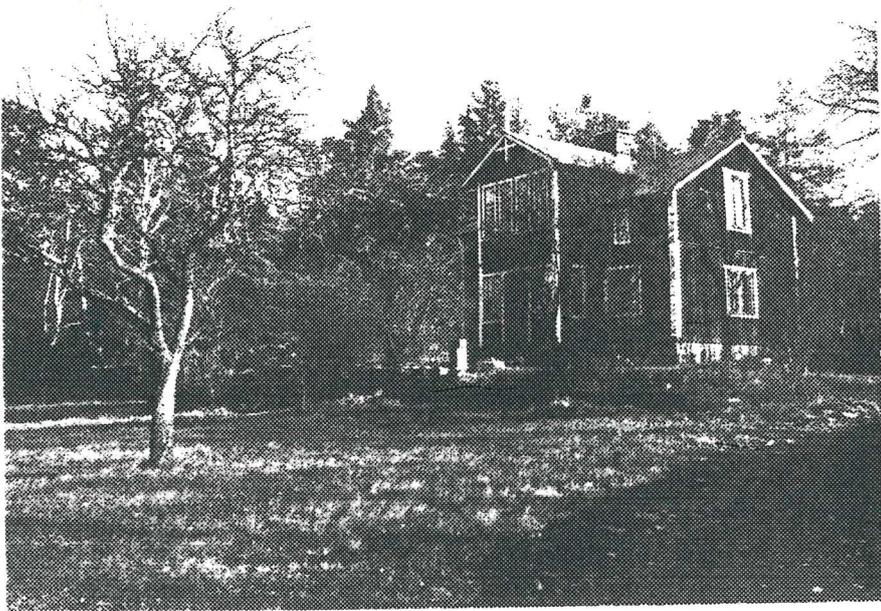
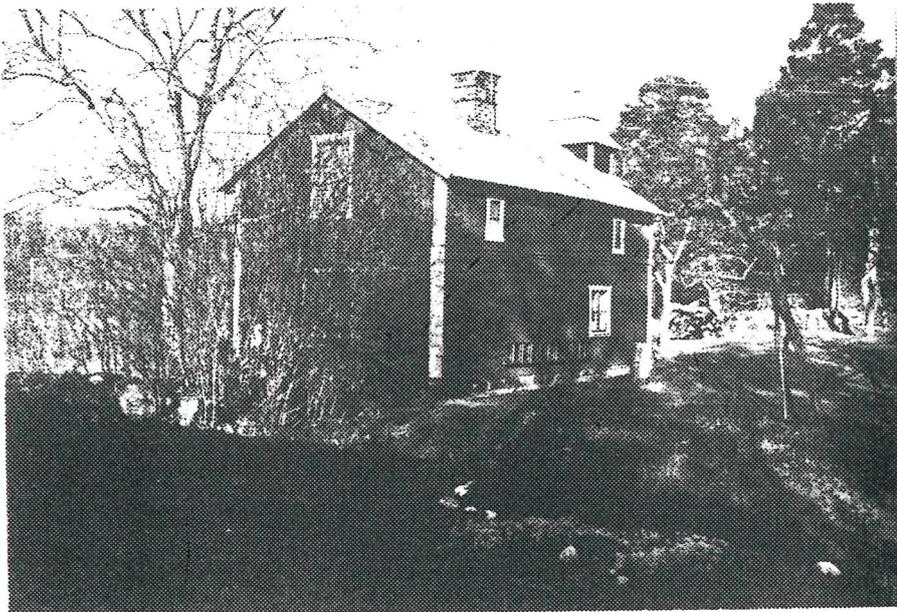
Träbyggnad, två våningar hög vilande på låg grund av tuktad murad sten. Väggarna är fodrade med stående faluröd pärlspont och plank. Fodren och omfattningarna är vitmålade och släta. Fönsterbågarna är gröna och omfattar tvåluftsfönster. Sadeltaket täcks av plåt. I västfasaden finns en öppen veranda, i norrgaveln ett femsidigt trapptorn under plåthuv.

Smedja: Väggarna består av falurött knuttimmer i dagen. Knutskallarna är avsågade. Fönstren är av tvåluftstyp med två rutor per luft. Förekomst av tärningsbeslag. Grunden är låg och består av letad murad sten.

Byggnaderna är i tämligen gott skick.

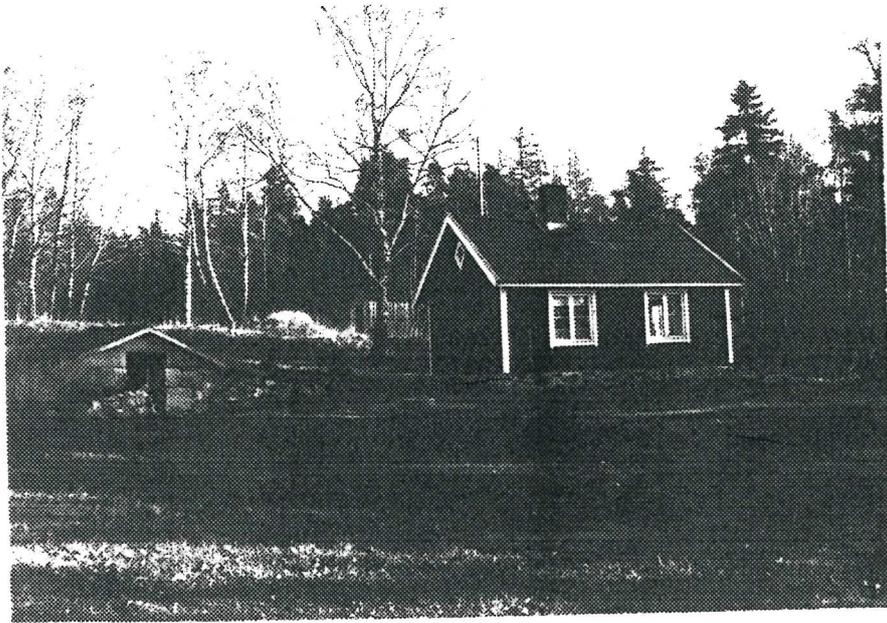
Träbyggnad, en våning hög, vilande på låg grund av tuktad putsad sten. Väggarna är fodrade med faluröd stående locklistpanel. Foder och omfattningarna är vitmålade och släta. Sadeltaket täcks med tvåkupigt tegel.

Byggnaden är i gott skick.

Foto från SSV.

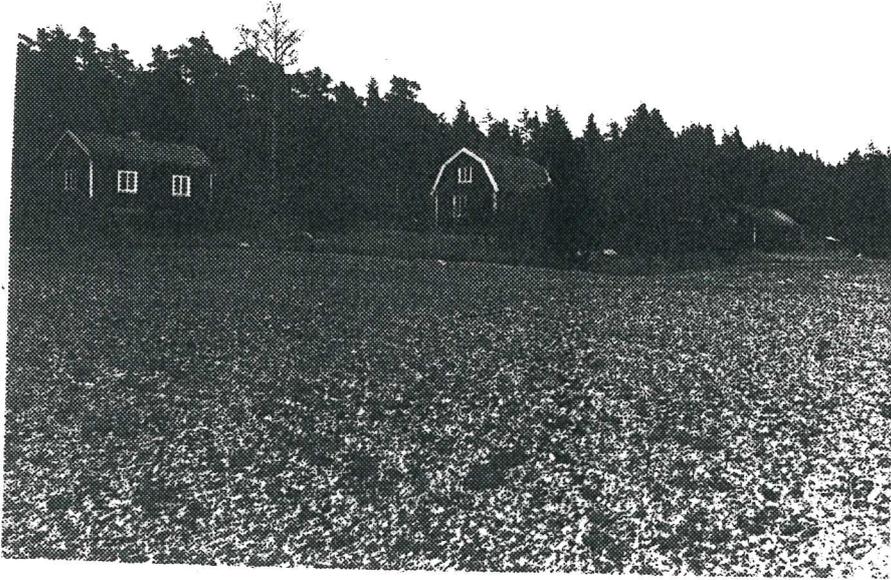
Träbyggnad, möjligen med knuttimrad kärna, en våning hög med inredd vind. Grunden är låg och består av förstärkningsgjuten betong. Vägarna är fodrade med faluröd stående locklistpanel. Fodren och omfattningarna är släta och vita. Fönstren är moderna. Sadeltaget är brutet och täckt med enkupigt tegel.

Byggnaden är i tämligen gott skick.

Översiktsbild från SV.
