Eriksberg
Vinberga 2⁸
Ytterenhörna socken
Stockholms län

Vinberga 2⁹
Ytterenhörna socken
Stockholms län

Knösen
Vinberga 4¹
Ytterenhörna socken
Stockholms län

Olofsborg
Vinberga 4¹
Ytterenhörna socken
Stockholms län

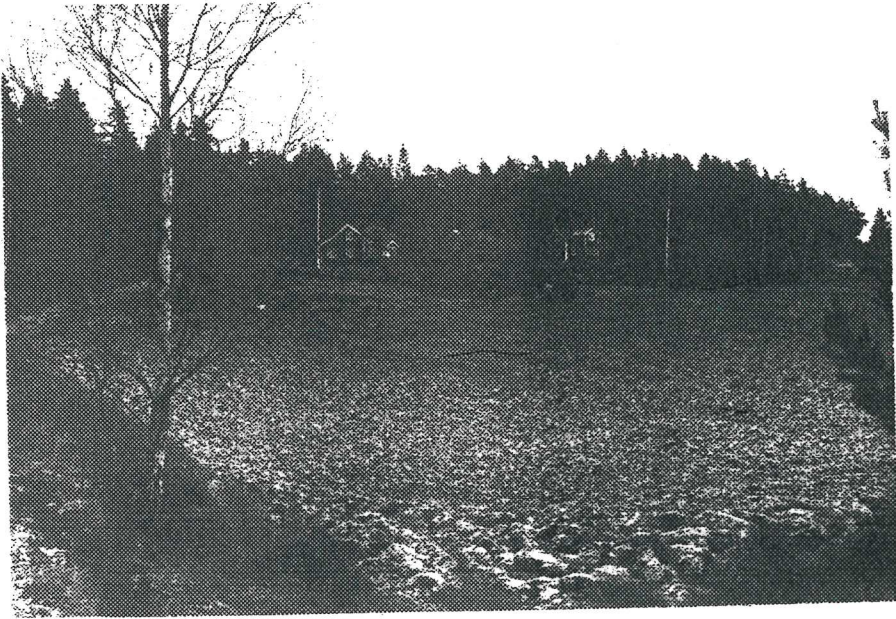
1. Boningshus: Knuttimrad stuga, en våning hög med inredd vind, vilande på låg grund av kvaderhuggen sten. Väggarna är fodrade med faluröd stående locklistpanel och liggande fasspont. Foder och fönsteromfattningar är släta och vita. Fönstren är av tvåluftstyp med två och tre rutor per luft. Sadeltaket täcks med tvåkupigt tegel. Högt på fallet står en tegelskorsten. Äsor och sparrhuvuden är profilerade. Takfallet mot norr är neddraget över en mindre utbyggnad innehållande redskapsbod. I sydfasaden finns en mindre förstukvist under sadeltak.

2. Boningshus: Byggnaden är knuttimrad, en våning hög och vilar på låg grund av tuktrad sten. Väggarna består av falurött timmer i dagen, delvis fodrat med stående locklistpanel. Fodren och omfattningarna är släta och vita. Fönstren är av tvåluftstyp med tre rutor per luft. Sadeltaket täcks med enkupigt tegel.

Byggnaderna och trädgårdarna är i mycket gott skick.

Foto från SV.

Foto från NV.

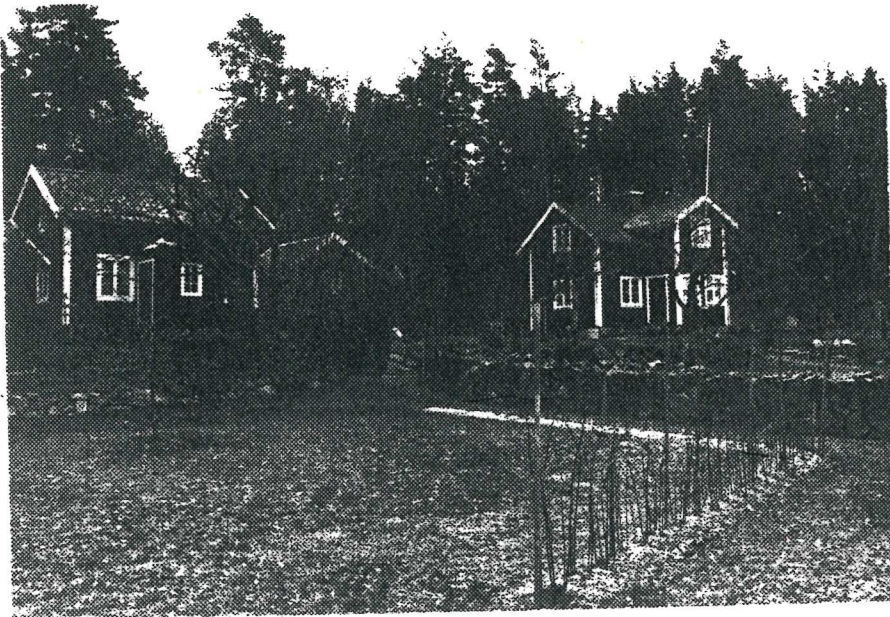
Boningshus nr. 2 och Vinberga 2^B från
SV.

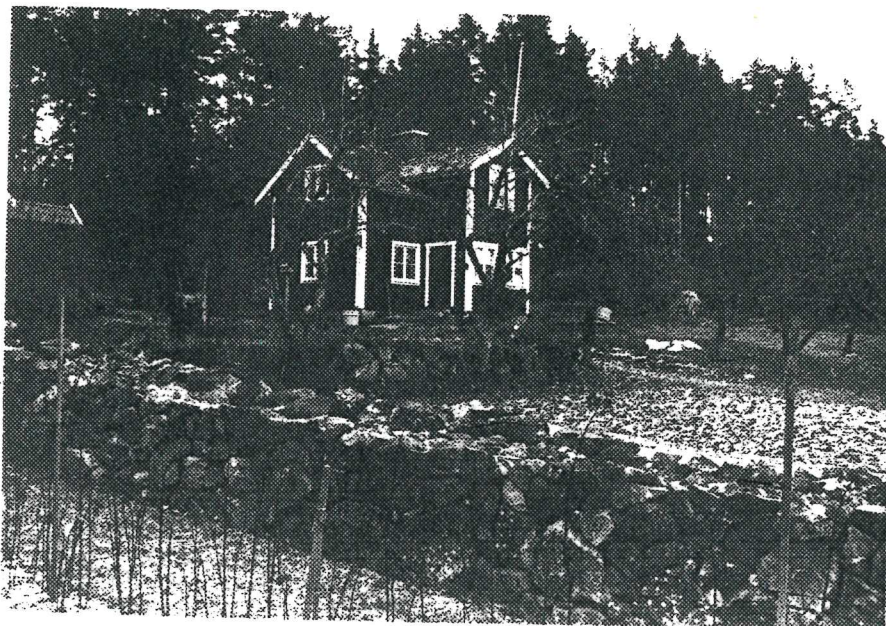
Vinberga 2³

Knuttimrad byggnad, en våning hög med inredda vindsrum, vilande på kvaderhuggen stengrund. Väggarna är fodrade med faluröd stående locklistpanel. Fodren och omfattningarna är släta och vita. Fönstren är av tvåluftstyp med två rutor per luft. Sadeltaket täcks med tvåkupigt tegel. I sydfasaden finns en sekundär utbyggnad fodrad med fasspont.

Byggnaden är i mycket gott skick.

Foto från SV.

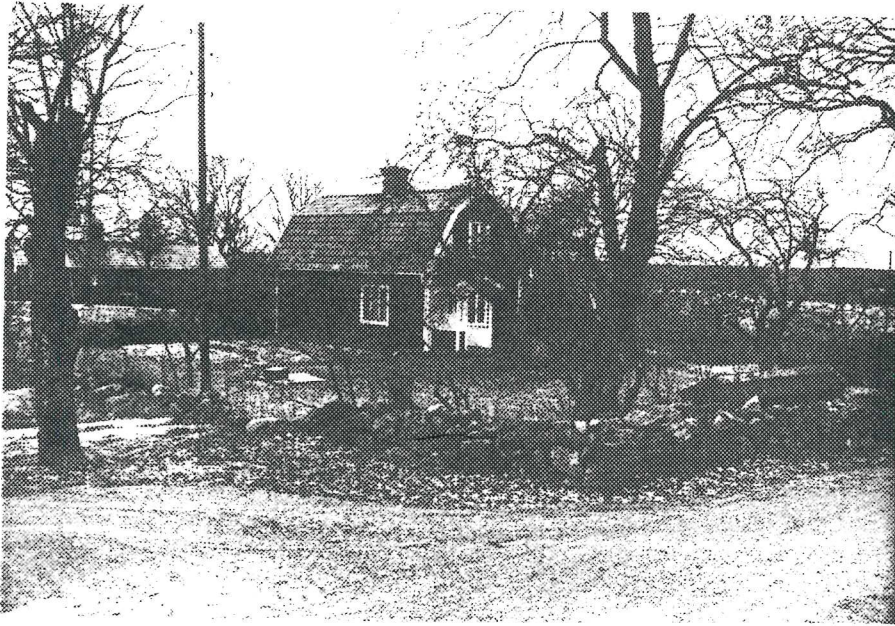
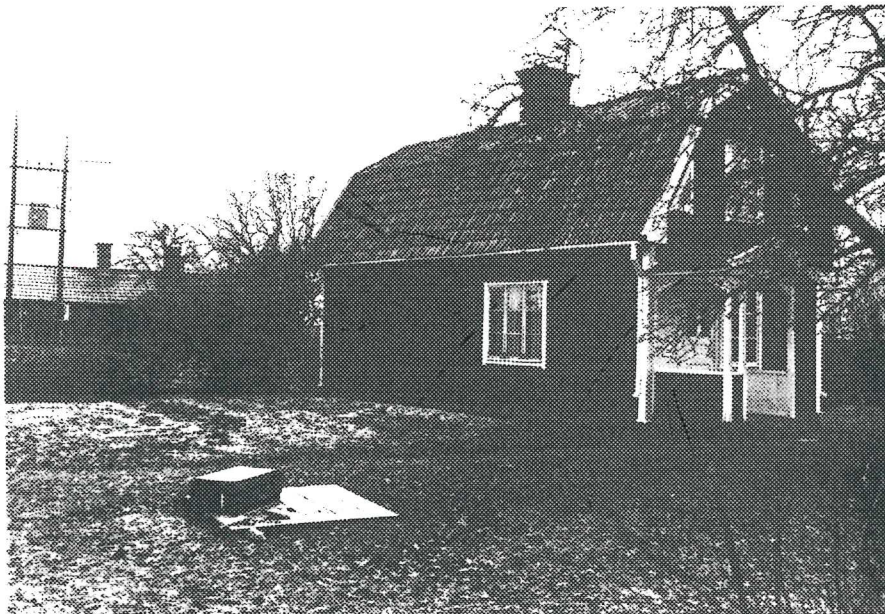
Knuttimrad byggnad, en våning hög med inredd vind, vilande på förstärkningsgjuten grund. Väggarna är fodrade med faluröd stående locklistpanel. Fodren och omfattningarna är släta och vitmålade. Fönstren är dels av två- dels av treluftstyp med tre rutor per luft. I gavlarna finns dessutom trekantiga vindsfönster. Sadeltaket är brutet och täcks med tvåkupigt tegel. På ävre fallet står en tegel-skorsten. I östgaveln finns en utbyggd förstuga under trefallstak. Inorrfasaden ansluter en öppen förstukvist under sadeltak. Byggnaden var vid besöket igenstängd med neddragna rullgardiner varför interiören är okänd.

Byggnaden är i tämligen gott skick.

Översiktsbild. Foto 10.

Foto från 10.

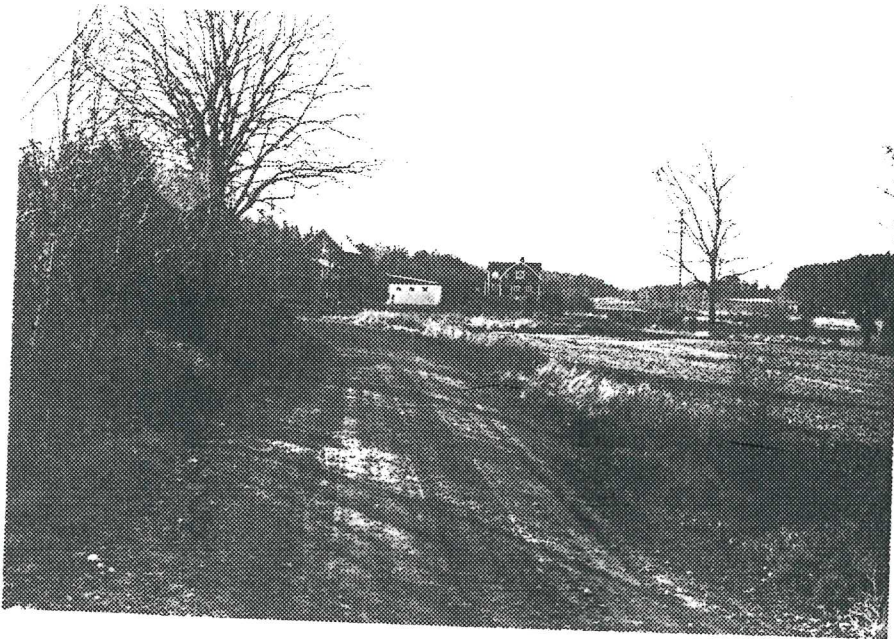
Knösen
Vinberga 4¹

1. Huvudbyggnad: Träbyggnad av villakarakter, två våningar hög, vilande på gjuten grund. Väggarna är fodrade med faluröd stående locklistpanel. Foder och lister samt omfattningarna är släta och vitmålade. Fönstren är av två- och treluftstyp med två och tre rutor per luft. Sadeltaket är brutet och täckt med tvåkupigt tegel.

Byggnaderna är i tämligen gott skick.

Översiktsbild från HG.

Fot. från S.

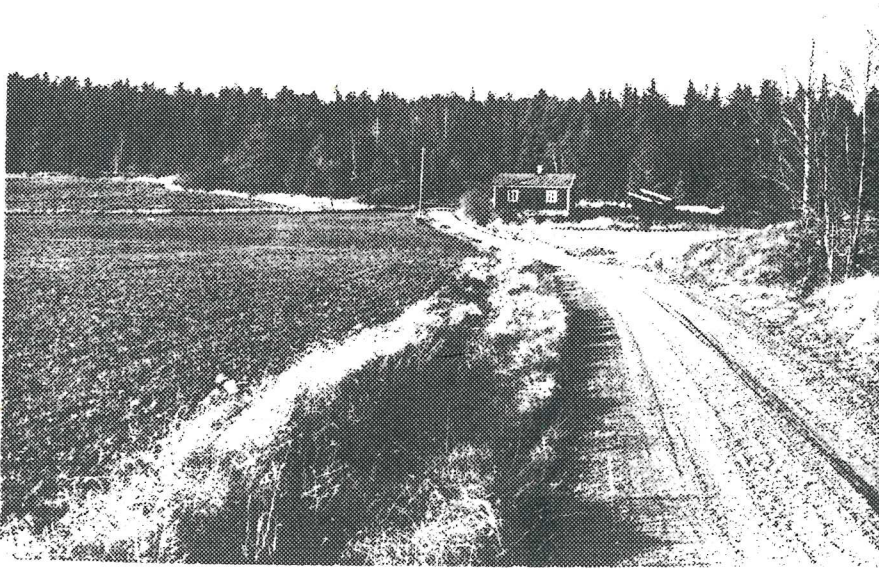
Glofsborg
Värberga 4¹

Knuttimrad stuga, en våning hög, vilande på låg grund av tuktad murad sten. Väggarna är fodrade med stående faluröd locklistpannk. Fodren och omfattningarna är släta och vitmålade. Fönstren är av tvåluftstyp med två rutor per luft. Sadeltaket täcks med tvåkupigt tegel. Högt på fallet sitter en tegelskorsten. I norrfasaden finns en sekundär förstuga under sadeltak.

Byggnaden är i tämligen dåligt skick.

Övervakningsbil från S.

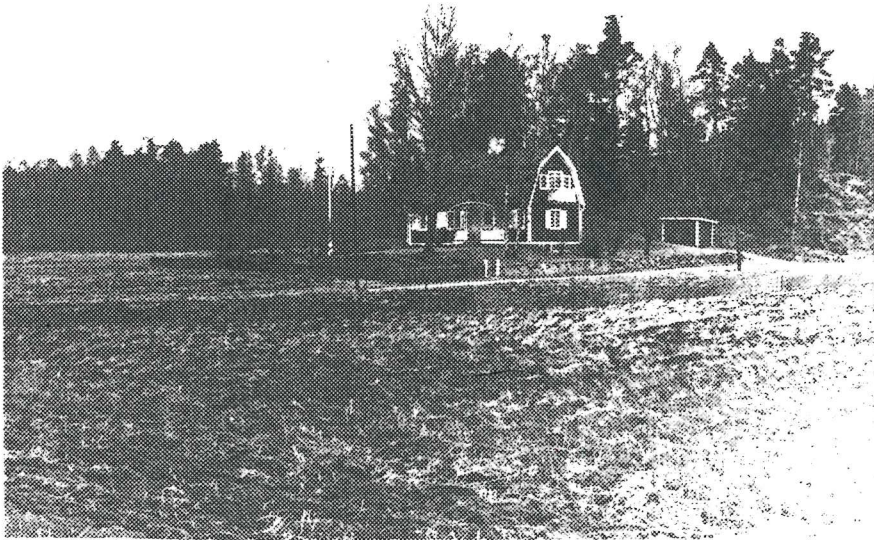
Väsby 1³²

Trävilla, en våning hög med inredd vind, vilande på låg grund av tuk-tad murad sten. Väggarna är fodrade med liggande faluröd fasspont. Foder och lister är hållna i vitt. Fönstren är tätspröjsade med vita luckor med hjärtformiga genombrytningar. Det brutna sadeltaket är täckt med tvåkupigt tegel. På nocken sitter en putsad skorsten. I sydfasaden finns en bred förstukvist med bågformigt yttertak. I västgaveln märks en vitmålad öppen balkong uppburen av konsoler.

Byggnaden är i mycket gott skick.

Örnåkersgården från S.S.

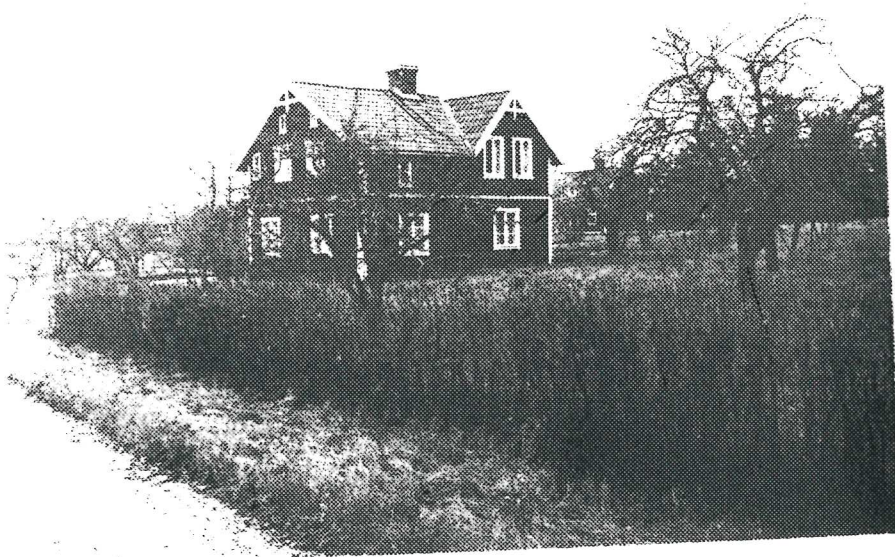
Väsby 1⁴⁹

Trävilla, en våning hög med inredd vind, vilande på låg grund av tuktad murad sten. Väggarna är fodrade med liggande faluröd fasspont och stående locklistpanel. Hörn- och fönsterfodren är släta och vitstrukna. Fönstren är av tvåluftstyp med tre rutor per luft. Fasaden uppdelas av vitmålade våningsbandlister. Sadeltaget är täckt med tvåkupigt tegel. Akroterierna är vita och raka.

Byggnaden är i mycket gott skick.

Översiktssbild från SÖ.

Foto från SÖ.
