# VÄRDEBÄRANDE UTTRYCK OCH KARAKTÄR

Bilaga 1 till planbeskrivning för  
Sandviken, etapp 2

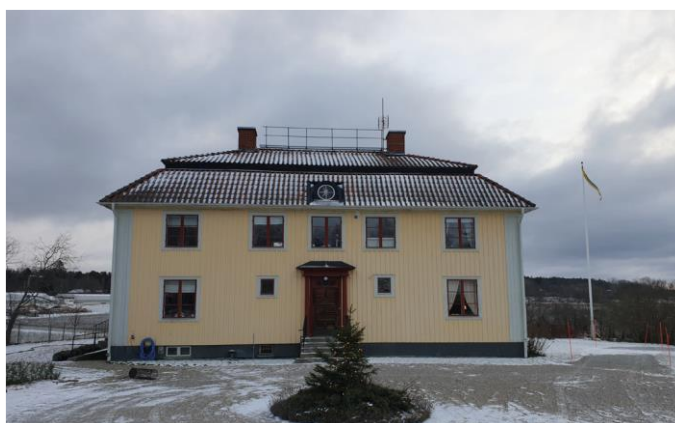
Figur 6 Huvudbyggnad, byggnad nr. 1

- Byggnaden ska bibehålla sin karaktär med avseende på volym, proportioner, material samt detaljeringsnivå.
- Taktäckningen ska vara av rött tegel. Takutformningen ska vara lika befintligt, valmat och brutet säteritak.
- Fasaden ska vara av stående locklistpanel med breda hörnfoder.
- Byggnadens fönster ska till form, material och indelning vara lika de befintliga. Fönster av tvåluftstyp med tre rutor per luft.
- Byggnadens sockel ska vara av gjuten, spritputsad grund.
- Byggnaden får inte rivas.

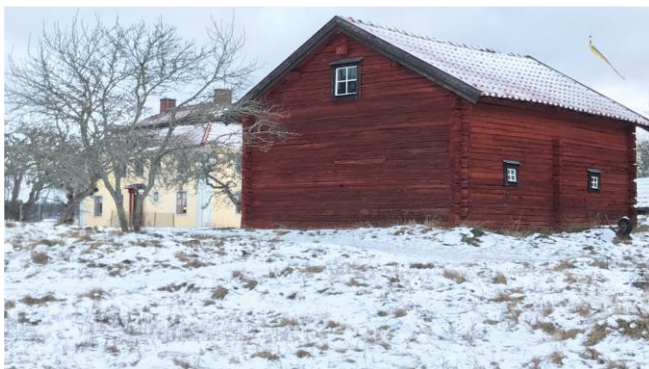
*Figur 8 Gäststuga, f.d. uthus, byggnad nr. 2*

- Byggnaden ska bibehålla sin karaktär med avseende på volym, proportioner, material, färgsättning samt detaljeringsnivå.
- Taktäckningen ska vara av rött tegel.
- Fasaden ska vara av falurött timmer, ej infodrad.
- Byggnadens fönster ska till form, material och indelning vara lika de befintliga fönstren eller i en utformning som är typisk för byggnadens tillkomsttid.
- Byggnaden får inte rivas.

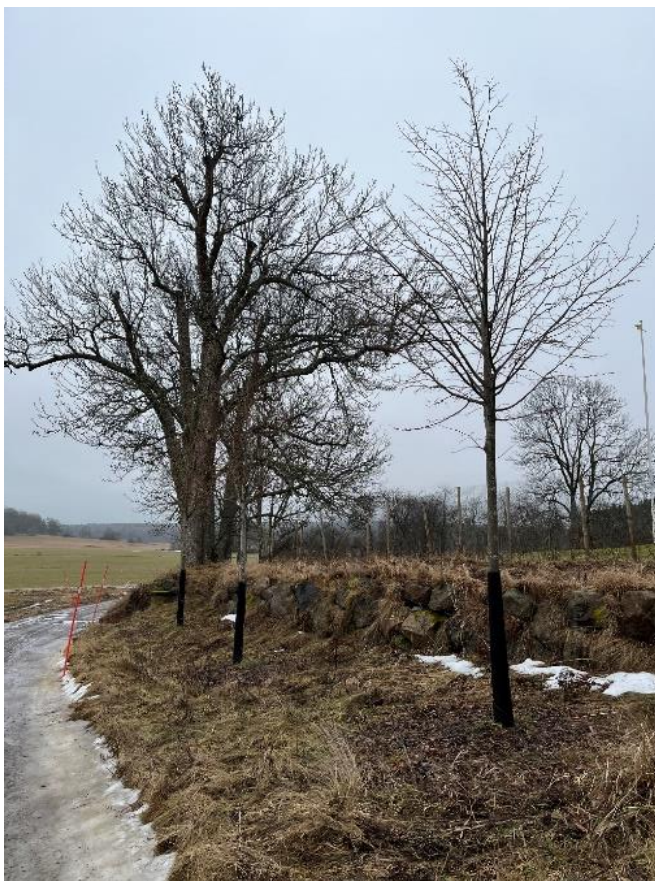
- Kallmurad mur ska behållas till sin utformning

*Figur 9 Mur som omger Rävlots Prästbostad. I förgrunden syns nyplanterade träd som kompletterar allén*

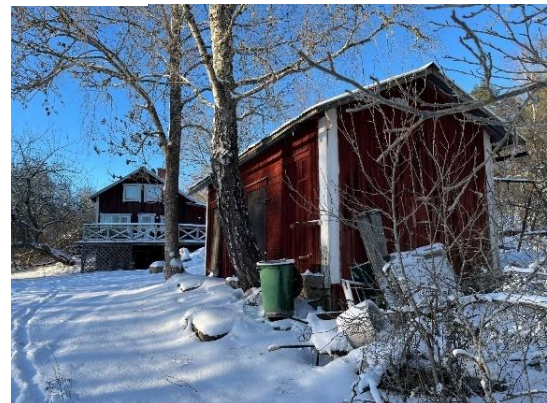
Figur 11 Komplementbyggnad nr. 1 på Bränntorp 1:10

- Byggnaden ska bibehålla sin karaktär med avseende på volym, proportioner, material och färgsättning.
- Fasaden ska vara av stående träpanel

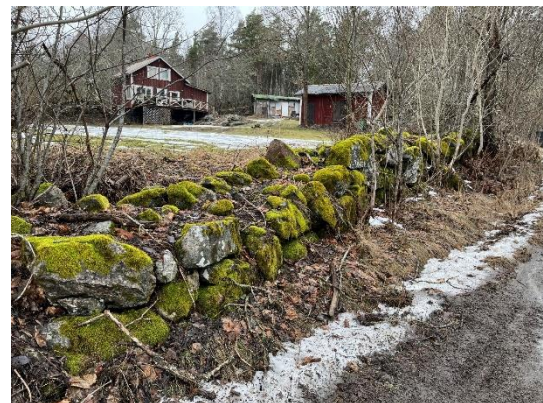
Figur 12, Mur med värdebärande uttryck på Bränntorp 1:10

- Kallmurad mur ska behållas till sin utformning

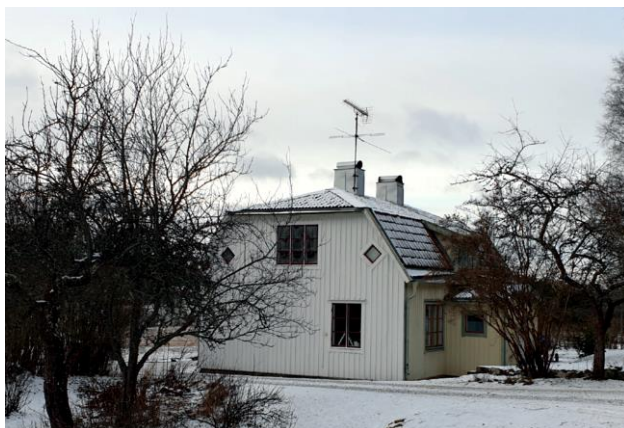
Figur 15 Bussholm, Vinberga 3:1, byggnad nr. 1

- Byggnaden ska bibehålla sin karaktär med avseende på volym, proportioner, material samt detaljeringsnivå.
- Taktäckningen ska vara av rött tegel.
- Takutformningen ska vara lika befintligt.
- Fasaden ska vara av stående locklistpanel.
- Byggnadens fönster ska till form och indelning vara lika de befintliga fönstren.
- Byggnaden får inte rivas.

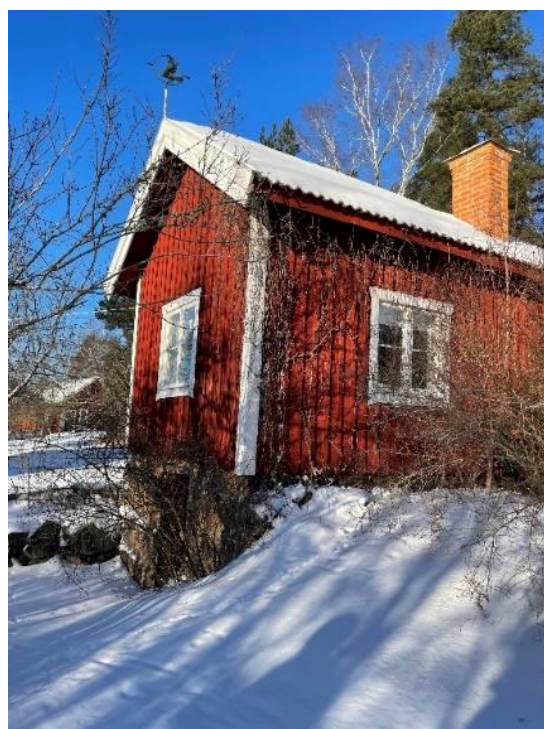
Figur 16 Vinberga 3:1, byggnad nummer 2

- Byggnaden ska bibehålla sin karaktär med avseende på volym, proportioner, material, färgsättning samt detaljeringsnivå.
- Taktäckningen ska vara av rött tegel.
- Fönstren bör anpassas till husets karaktär och ska uppföras i en utformning som är typisk för
- Fasaden ska vara av stående locklistpanel.
- Byggnaden får inte rivas.

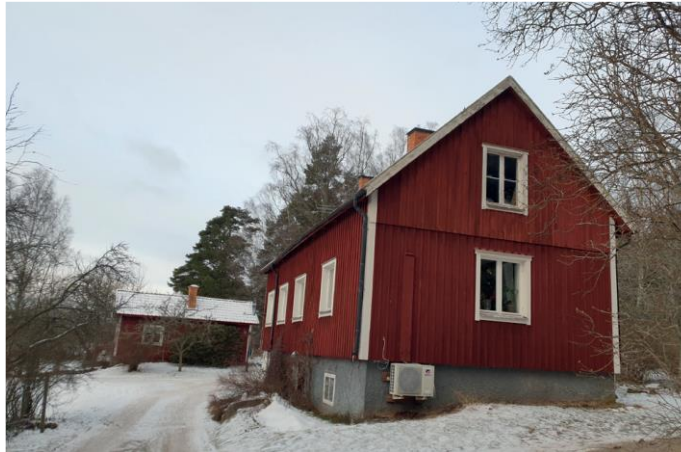
Figur 17 Vinberga 3:1, byggnad nr. 3

- Byggnaden ska bibehålla sin karaktär med avseende på volym, proportioner (bortsett från inverkan av tilläggsisolering), material, färgsättning samt detaljeringsnivå.
- Fasaden ska vara av stående locklistpanel.
- Fönstren bör anpassas till husets karaktär och ska uppföras i en utformning som är typisk för byggnadens tillkomsttid.
- Byggnaden får inte rivas.

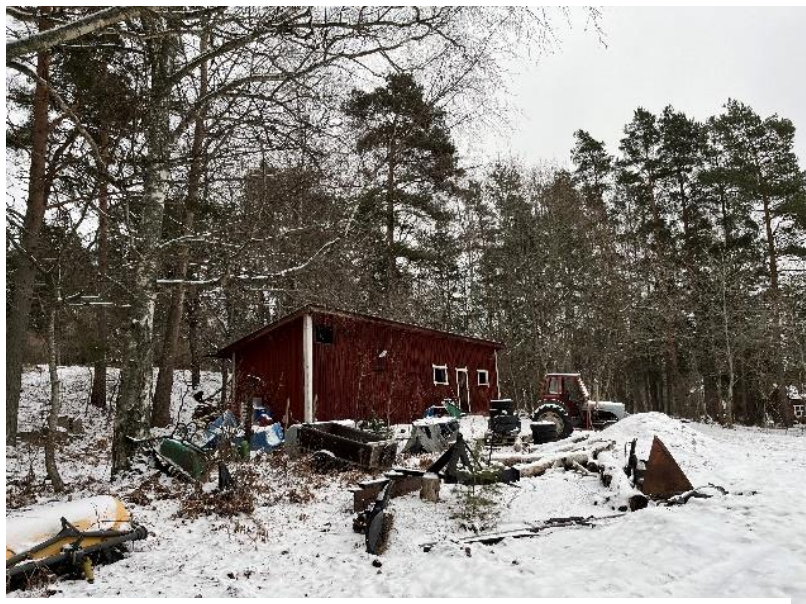
Figur 18 Vinberga 3:1, komplementbyggnad nr. 4

- Byggnaden ska bibehålla sin karaktär med avseende på volym, proportioner och färgsättning
- Fasaden ska vara av stående plank

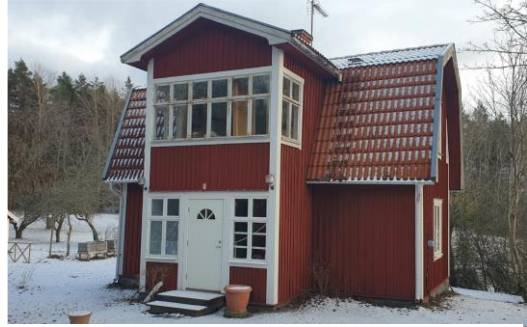
Figur 21 Karlsborg, Vinberga 1:15, byggnad nr. 1

- Byggnaden ska bibehålla sin karaktär med avseende på volym, proportioner, material, färgsättning samt detaljeringsnivå.
- Taktäckningen ska vara av rött tegel.
- Fasaden ska vara av stående locklistpanel.
- Byggnadens fönster ska till form och indelning vara lika de befintliga fönstren.
- Byggnaden får inte rivas.

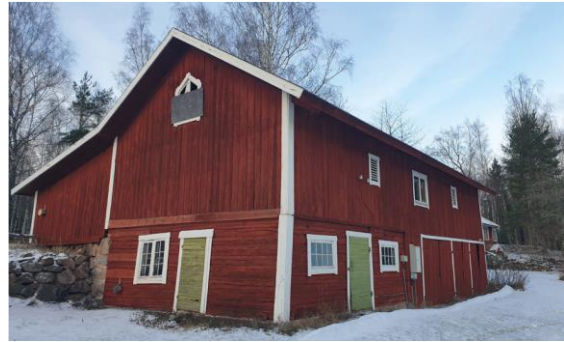
Figur 22 Karlsborg, Vinberga 1:15, byggnad nr. 2

- Byggnaden ska bibehålla sin karaktär med avseende på volym, proportioner, material, färgsättning samt detaljeringsnivå.
- Fasaden ska vara träpanel utan locklist med inslag av synlig stomme i delar.
- Byggnadens fönster ska till form och indelning vara lika de befintliga fönstren.
- Byggnaden får inte rivas.

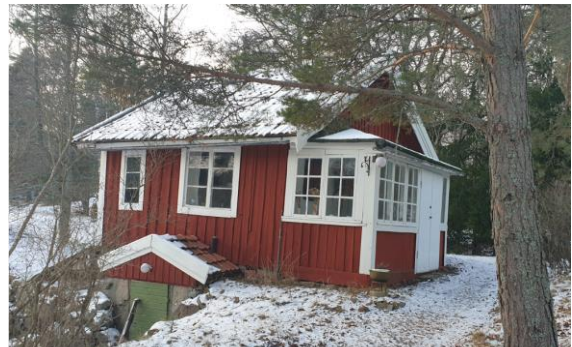
Figur 23 Karlsborg, Vinberga 1:15, byggnad nr. 3

- Byggnaden ska bibehålla sin karaktär med avseende på volym, proportioner, material, färgsättning samt detaljeringsnivå.
- Taktäckningen ska vara av rött tegel.
- Fasaden ska vara av stående locklistpanel.
- Fönstren bör anpassas till husets karaktär och ska uppföras i en utformning som är typisk för
- Byggnaden får inte rivas.

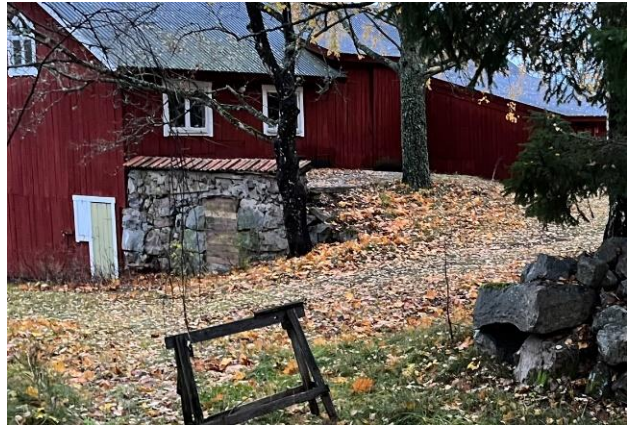
- Byggnaden ska bibehålla sin karaktär med avseende på volym, proportioner samt material.
- Byggnaden får inte rivas.

*Figur 24 Kallmurad jordkällare, Karlsborg, Vinberga 1:15*

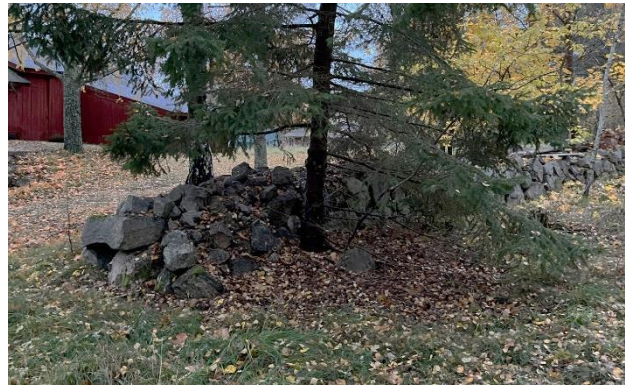
*Figur 25 Kallmurad mur, Karlsborg, Vinberga 1:15*

- Kallmurad mur ska behållas till sin utformning

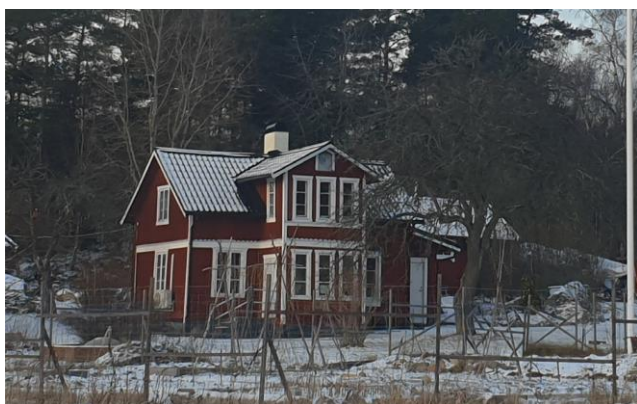
Figur 26 Stenkulla, Vinberga 1:66, byggnad nr. 1

- Byggnaden ska bibehålla sin karaktär med avseende på volym, proportioner, material, färgsättning samt detaljeringsnivå.
- Fasaden ska vara av stående locklistpanel. Fasadens indelning samt dekorativa element ska bibehållas.
- Fönstren bör anpassas till husets karaktär och ska uppföras i en utformning som är typisk för
- Byggnaden får inte rivas.

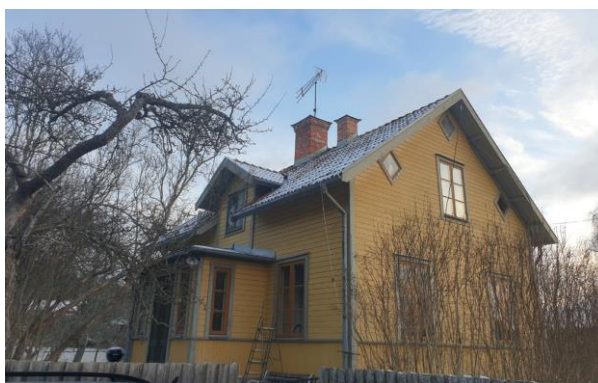
Figur 30 Andersberg, Vinberga 1:18, byggnad nr. 1

- Byggnaden ska bibehålla sin karaktär med avseende på volym, proportioner, material samt detaljeringsnivå.
- Taktäckningen ska vara av rött tegel.
- Fasaden ska vara av fasspontad träpanel i stående samt liggande riktningar. Fasadens indelning samt dekorativa element ska bibehållas.
- Byggnadens fönster ska till form och indelning vara lika de befintliga fönstren.
- Byggnaden får inte rivas.

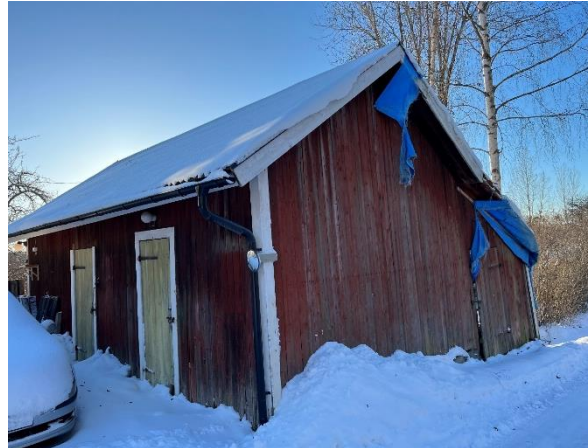
*Figur 31 Andersberg, Vinberga 1:18,  
komplementbyggnad nr. 2*

- Byggnaden ska bibehålla sin karaktär med avseende på volym, proportioner, material samt färgsättning.
- Fasaden ska vara av stående träpanel

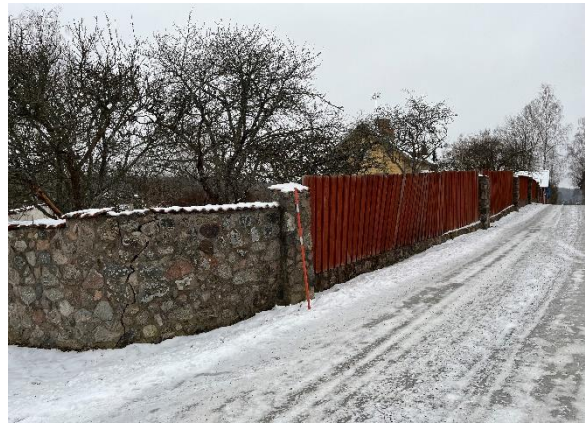
- Stenmur ska bevaras till sin utformning med murad stenmur av tuktad sten.

*Figur 32 Andersberg, Vinberga 1:18, stenmur och plank*

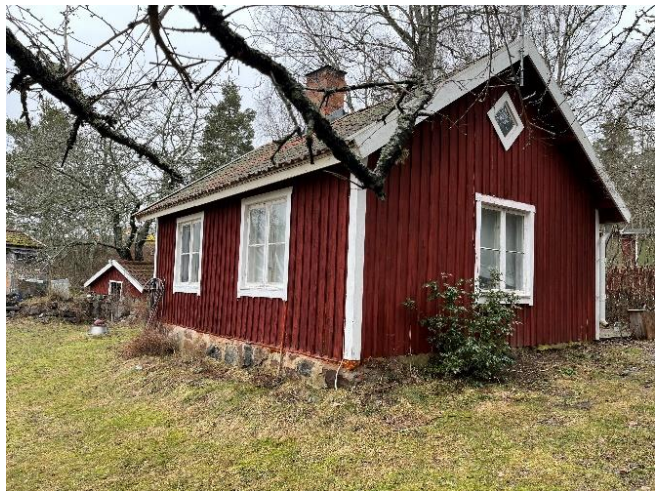
Figur 34 Molinelund, Vinberga 1:12, huvudbyggnad nr. 1

- Byggnaden ska bibehålla sin karaktär med avseende på volym, proportioner, material, färgsättning samt detaljeringsnivå.
- Taktäckningen ska vara av rött tegel.
- Fasaden ska vara av stående locklistpanel.
- Fönstren bör anpassas till husets karaktär och ska uppföras i en utformning som är typisk för
- Byggnaden får inte rivas.

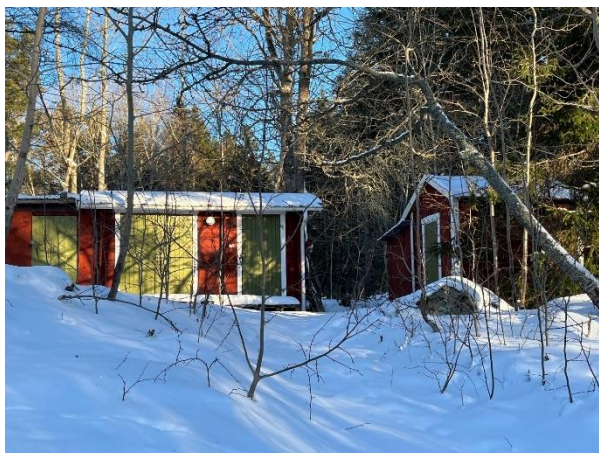
*Figur 35 Molinelund, Vinberga 1:12,  
komplementbyggnader nr. 2*

- Byggnaderna ska bibehålla sin karaktär med avseende på volym, proportioner, material, färgsättning samt detaljeringsnivå.
- Fasaden ska vara av träpanel

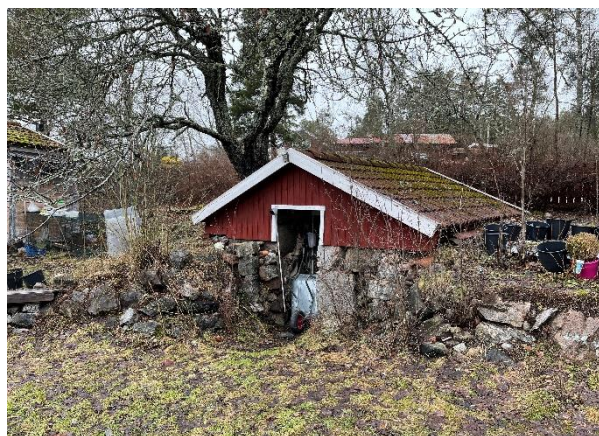
*Figur 36 Molinelund, Vinberga 1:12, jordkällare*

- Byggnaden ska bibehålla sin karaktär med avseende på volym, proportioner, material samt detaljeringsnivå.
- Byggnaden får inte rivas.

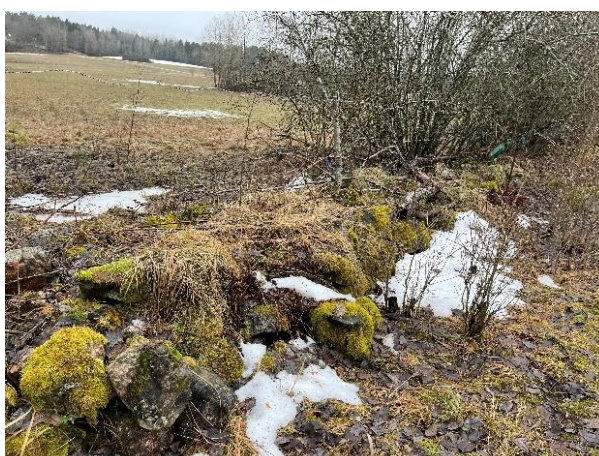
*Figur 37 Molinelund, mur*

- Kallmurad mur ska behållas till sin utformning

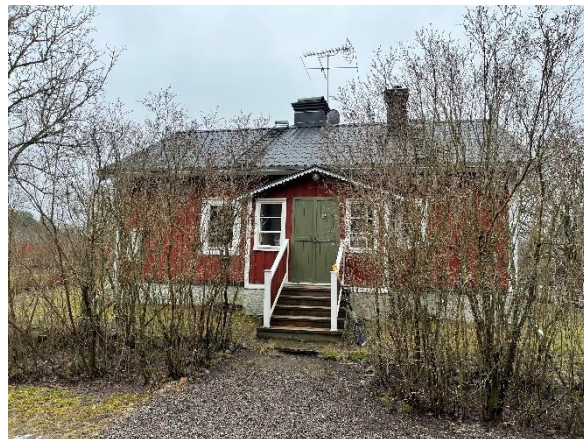
Figur 39 Backa, Vinberga 1:20, byggnad nr. 1

- Byggnaden ska bibehålla sin karaktär med avseende på volym, proportioner, material, färgsättning samt detaljeringsnivå.
- Fasaden ska vara av stående locklistpanel. På gavlarnas överdel ska timret ligga i dagen. Fasadens indelning samt dekorativa element ska bibehållas.
- Fönstren bör anpassas till husets karaktär och ska uppföras i en utformning som är typisk för
- Byggnaden får inte rivas.

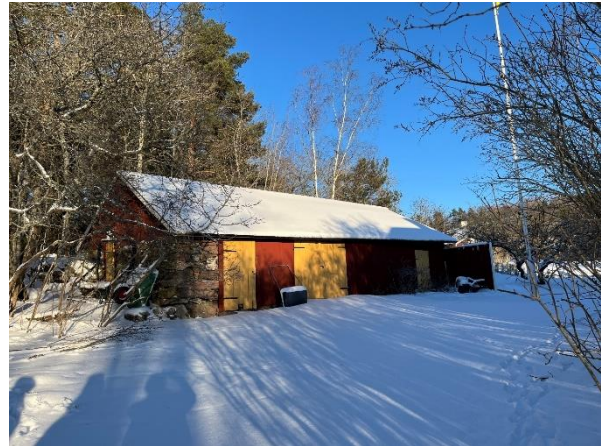
*Figur 40 Backa, Vinberga 1:20, lada nr.2*

- Byggnaden ska bibehålla sin karaktär med avseende på volym, proportioner, material, färgsättning samt detaljeringsnivå.
- Fasaden ska vara av stående träpanel med kallmurade inslag. Fasadens indelning samt dekorativa element ska bibehållas.
- Byggnadens fönster och dörrar ska till form och indelning vara lika de befintliga fönstren och dörrarna eller motsvarande byggnadens tillkomsttid
- Byggnaden får inte rivas.
-

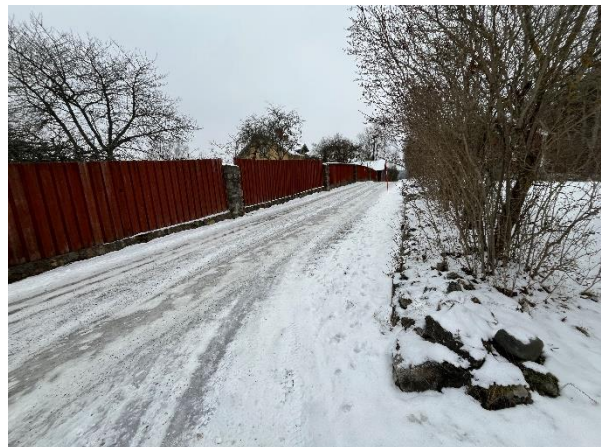
*Figur 41 Backa, Vinberga 1:20, mur*

- Kallmurad mur ska behållas till sin utformning

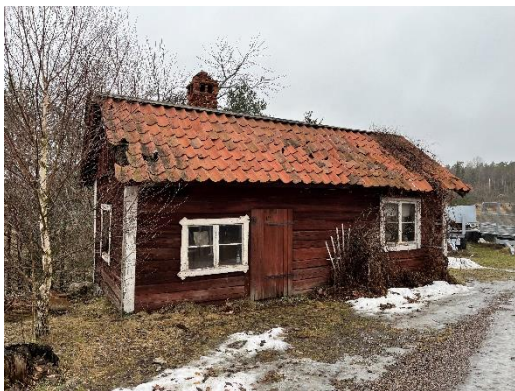
Figur 44 Vinberga 1:11, byggnad nr. 1

- Byggnaden ska bibehålla sin karaktär med avseende på volym, proportioner, material, färgsättning samt detaljeringsnivå.
- Taktäckningen ska vara av rött tegel.
- Fasaden ska vara av synligt timmer.
- Byggnadens fönster och dörrar ska till form och indelning vara lika de befintliga fönstren och dörrarna.
- Byggnaden får inte rivas.

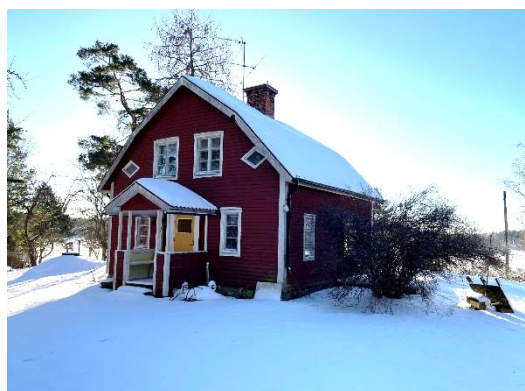
Figur 46 Vinberga 2:16

På Vinberga 2:16 finns en välbevarad byggnad med för området typiska liggande rombiska fönster. Hela fastigheten med uppvuxna fruktträd och integral grönska mellan åkermark och kvartersmark har högt kulturmiljömässigt värde.

- Byggnaden ska bibehålla sin karaktär med avseende på volym, proportioner, material, färgsättning samt detaljeringsnivå.
- Taktäckningen ska vara av rött tegel.
- Fasaden ska vara av liggande träpanel.
- Byggnadens fönster ska till form och indelning vara lika de befintliga fönstren eller i en utformning som är typisk för byggnadens tillkomsttid.
- Byggnaden får inte rivas.

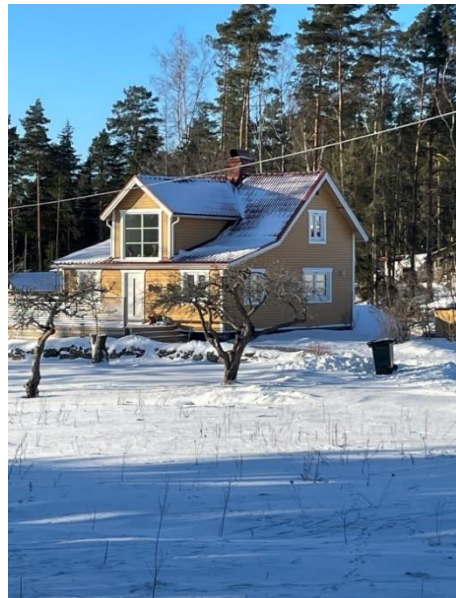
Figur 48 Vinberga 2:19, Lindesberg

- Byggnaden ska bibehålla sin karaktär med avseende på volym, och material.
- Taktäckning ska vara av rött tegel
- Byggnadens fönster och dörrar ska till form och indelning vara motsvarande byggnadens tillkomsttid

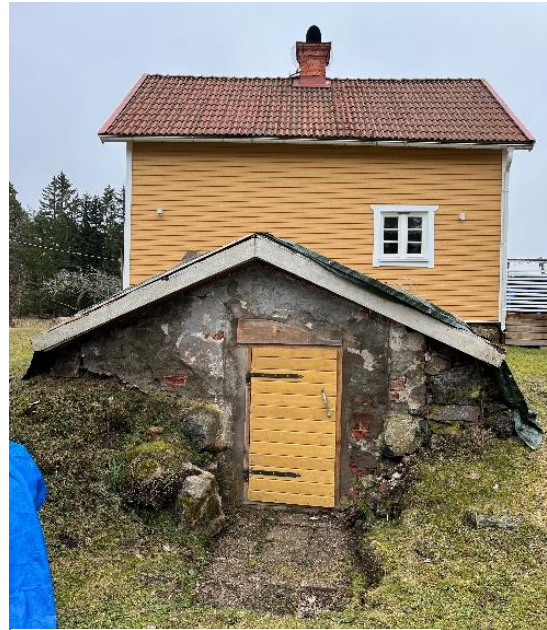
Figur 49 Vinberga 2:19, jordkällare

- Byggnaden ska bibehålla sin karaktär med avseende på volym, proportioner, material samt detaljeringsnivå.
- Byggnaden får inte rivas.

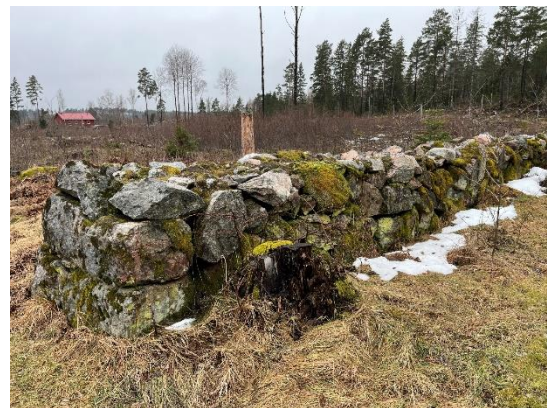
Figur 50 Vinberga 2:19, mur

- Kallmurad mur ska behållas till sin utformning

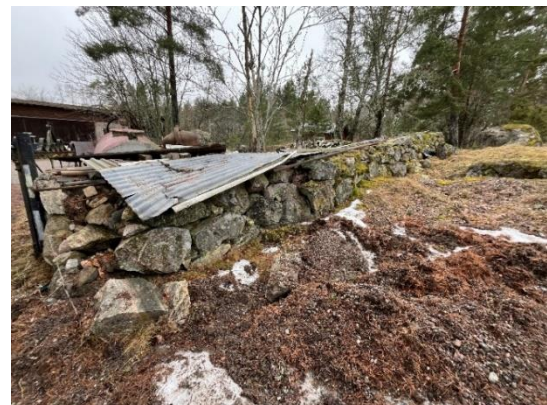
Figur 51 Vinberga 2:10, mur

- Kallmurad mur ska behållas
- till sin utformning

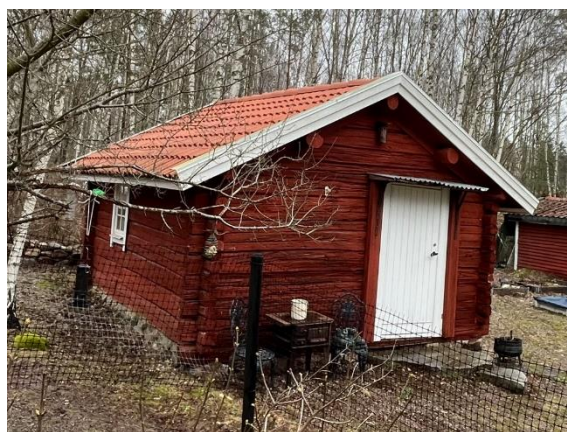
Figur 53 Vinberga 2:17, gäststuga nr. 1

- Byggnaden ska bibehålla sin karaktär med avseende på volym, proportioner, material, färgsättning samt detaljeringsnivå.
- Taktäckningen ska vara av rött tegel.
- Fasaden ska vara synligt timmer
- Byggnadens fönster ska till form och indelning vara lika de befintliga fönstren eller i en utformning som är typisk för byggnadens tillkomsttid.
- Byggnaden får inte rivas.

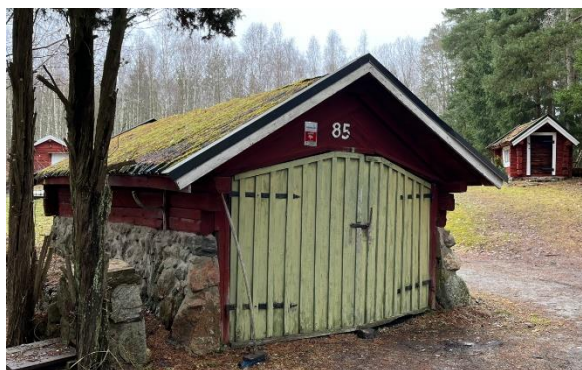
Figur 54 Vinberga 2:7, garage nr. 2

- Byggnaden ska bibehålla sin karaktär med avseende på volym, proportioner, material, färgsättning samt detaljeringsnivå.
- Fasaden ska vara synligt timmer med murade partier av hamrad sten
- Byggnadens dörrar ska vara lika de befintliga.
- Byggnaden får inte rivas.

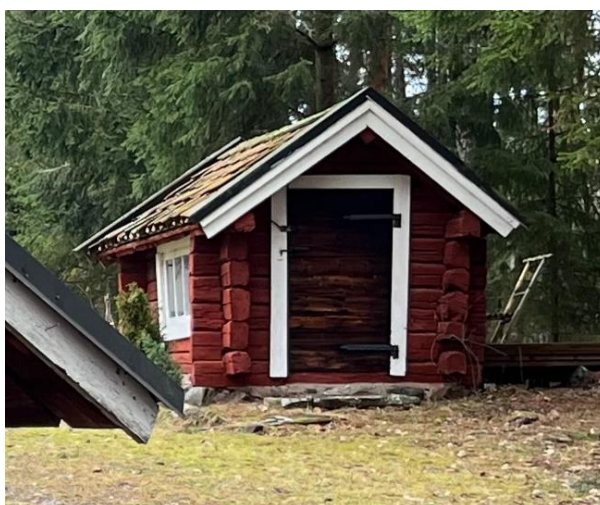
Figur 55 Vinberga 2:7, lekstuga nr. 3

- Byggnaden ska bibehålla sin karaktär med avseende på volym, proportioner, material, färgsättning samt detaljeringsnivå.
- Fasaden ska vara synligt timmer
- Fönstren bör anpassas till husets karaktär och ska uppföras i en utformning som är typisk för byggnadens tillkomsttid
- Byggnaden får inte rivas.

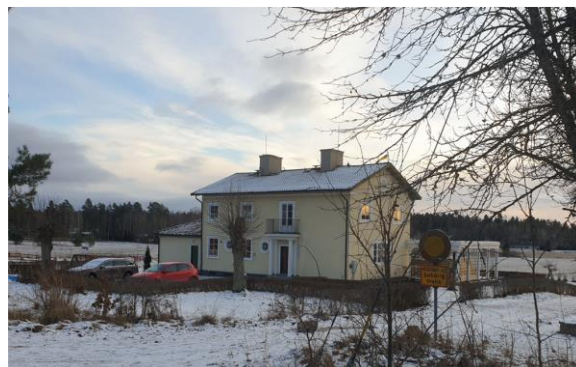
*Figur 59 Björnfoten 1:54, Byggnad nr. 1*

- Byggnaden ska bibehålla sin karaktär med avseende på volym, proportioner, material samt detaljeringsnivå.
- Fasaden ska vara av puts i tidstypisk kulör.
- Fönstren bör anpassas till husets karaktär och ska uppföras i en utformning som är typisk för byggnadens tillkomsttid
- Byggnaden får inte rivas.

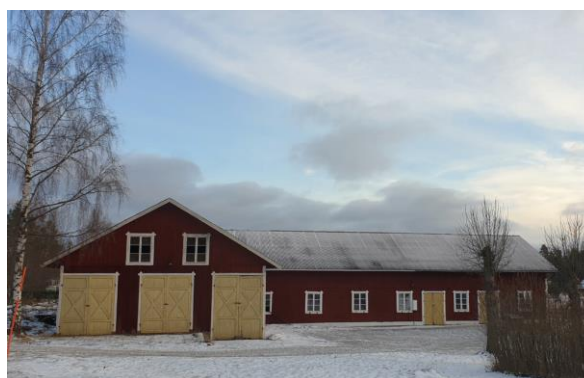
*Figur 60 Björnfoten 1:54, Byggnad nr. 2*

- Byggnaden ska bibehålla sin karaktär med avseende på volym, proportioner, material, färgsättning samt detaljeringsnivå.
- Fasaden ska vara av liggande och stående träpanel utan locklist. Fasadens indelning samt dekorativa element ska bibehållas.
- Byggnadens fönster och dörrar ska till form och indelning vara lika de befintliga fönstren och dörrarna.
- Byggnaden får inte rivas.

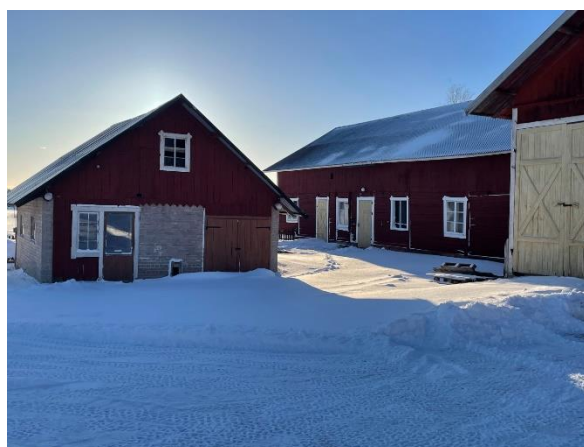
*Figur 61 Björnfoten, Björnfoten 1:54, byggnad nr. 3*

- Byggnaden ska bibehålla sin karaktär med avseende på volym, proportioner, material, färgsättning samt detaljeringsnivå.
- Fasaden ska vara av synligt silikat tegel och stående träpanel. Fasadens indelning samt dekorativa element ska bibehållas.
- Byggnadens fönster och dörrar ska till form och indelning vara lika de befintliga fönstren och dörrarna eller motsvarande byggnadens tillkomsttid
- Byggnaden får inte rivas.

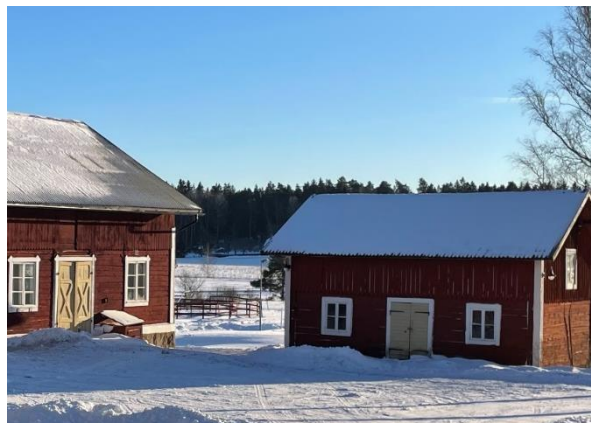
*Figur 62 Björnfoten, Björnfoten 1:54, Uthus nr. 4*

- Byggnaden ska bibehålla sin karaktär med avseende på volym, proportioner, material, färgsättning samt detaljeringsnivå.
- Fasaden ska vara av liggande och stående träpanel. Fasadens indelning samt dekorativa element ska bibehållas.
- Byggnadens fönster och dörrar ska till form och indelning vara lika de befintliga fönstren och dörrarna eller motsvarande byggnadens tillkomsttid
- Byggnaden får inte rivas.

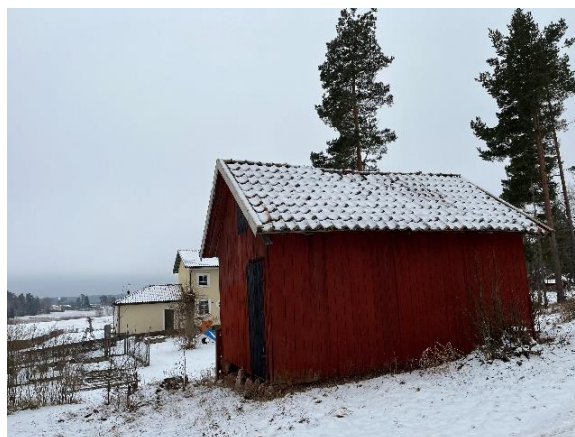
*Figur 63 Björnfoten, Björnfoten 1:54, Uthus nr. 5*

- Byggnaden ska bibehålla sin karaktär med avseende på volym, proportioner, material, färgsättning samt detaljeringsnivå.
- Taktäckningen ska vara av rött tegel
- Fasaden ska vara av stående träpanel. Fasadens indelning ska bibehållas.
- Byggnadens fönster och dörrar ska till form och indelning vara lika de befintliga fönstren och dörrarna eller motsvarande byggnadens tillkomsttid

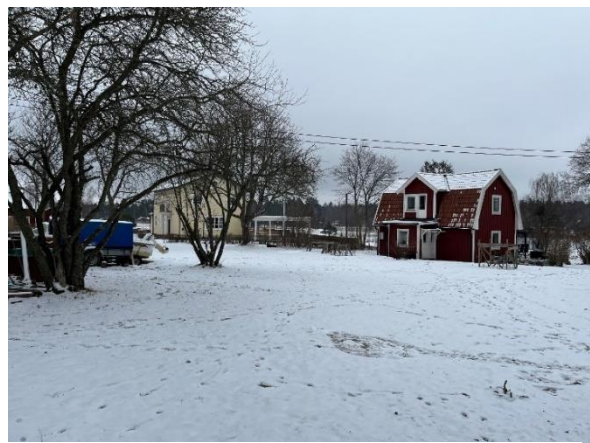
Figur 65 Björnfoten 1:59, huvudbyggnad

- Byggnaden ska bibehålla sin karaktär med avseende på volym, proportioner, material, färgsättning samt detaljeringsnivå.
- Taktäckningen ska vara av rött tegel.
- Takutformningen ska vara lika befintligt.
- Byggnadens fönster ska till form och indelning utföras så de överensstämmer med byggnadens tillkomsttid

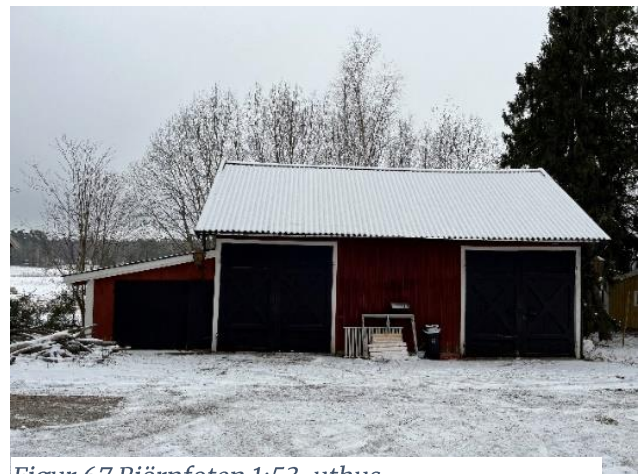
Figur 67 Björnfoten 1:53, uthus

- Byggnaden ska bibehålla sin karaktär med avseende på volym, proportioner, material, färgsättning samt detaljeringsnivå.
- Fasaden ska vara av stående träpanel
- Byggnadens dörrar ska till form och indelning vara lika de befintliga

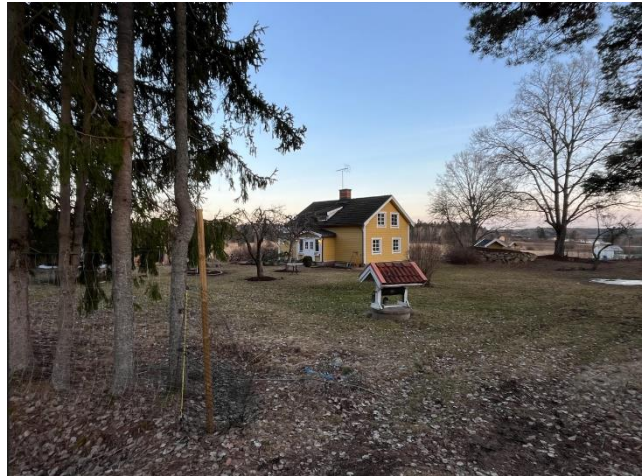
Figur 68 Björnfoten 1:58, huvudbyggnad

- Byggnaden ska bibehålla sin karaktär med avseende på volym, proportioner, material samt detaljeringsnivå.
- Fasaden ska vara av träpanel.
- Byggnadens fönster ska till form och indelning utföras så de överensstämmer med byggnadens tillkomsttid

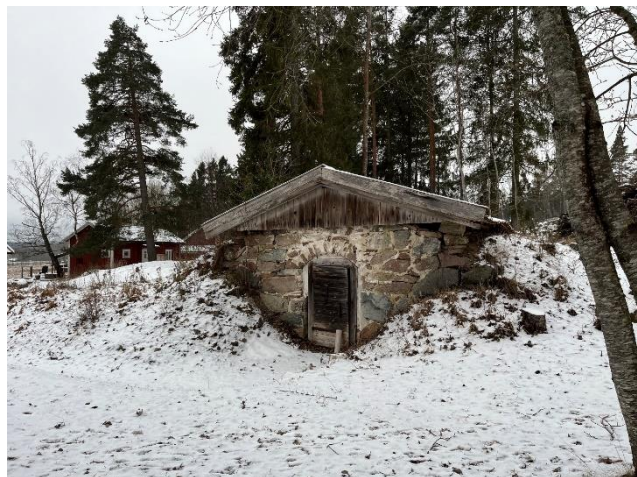
Figur 69 Björnfoten 1:58, Jordkällare

- Byggnaden ska bibehålla sin karaktär med avseende på volym, proportioner, material samt detaljeringsnivå.
- Byggnaden får inte rivas.

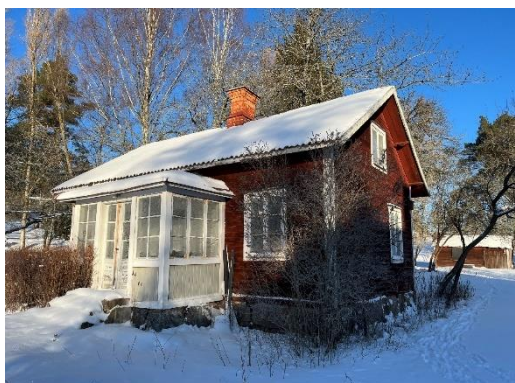
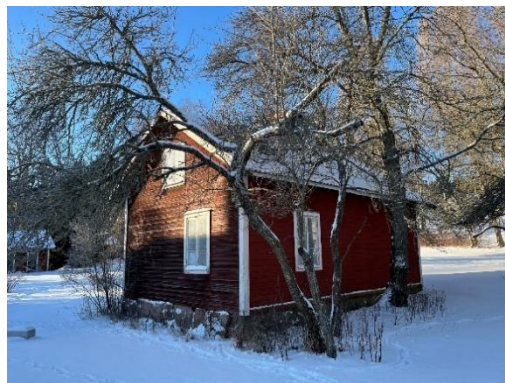
- Byggnaden ska bibehålla sin karaktär med avseende på volym, proportioner, material, färgsättning samt detaljeringsnivå.
- Fasaden ska vara av liggande träpanel.
- Byggnadens fönster ska till form och indelning vara lika de befintliga fönstren.
- Byggnaden får inte rivas.

*Figur 71 Björnfoten 1:6, Gustenlund.  
Bostadsbyggnad som omfattas av  
varsamhetsbestämmelse. Baksida av  
byggnad nr. 1.*

*Figur 72 Björnfoten 1:6, Gustenlund.  
Bostadsbyggnad som omfattas av  
varsamhetsbestämmelse. Byggnad nr. 1.*

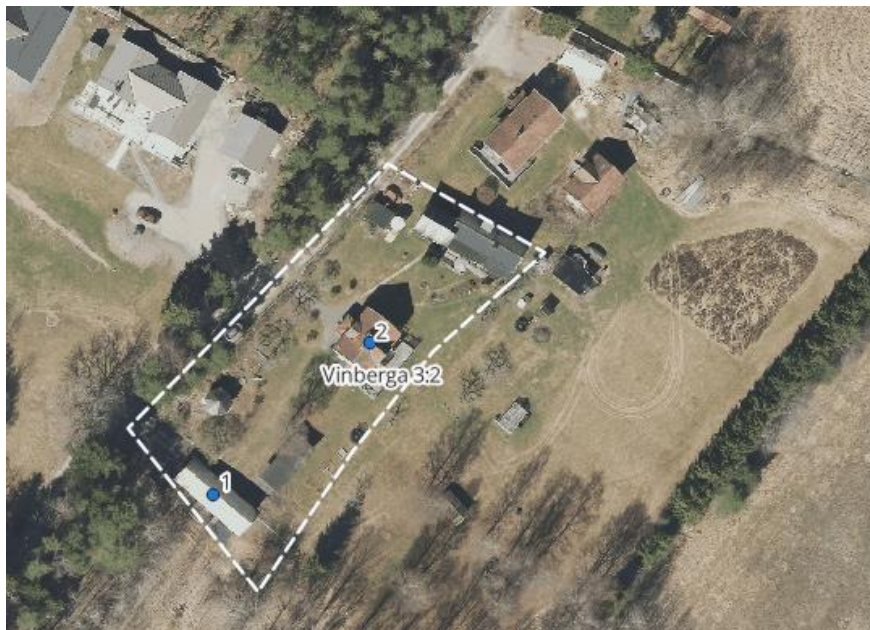
Figur 74 Fastigheten Vinberga 3:2., Mariedal. Den ursprungliga huvudbyggnaden är tidstypisk i sin äldre del och har ett kulturhistoriskt värde i landskapet.

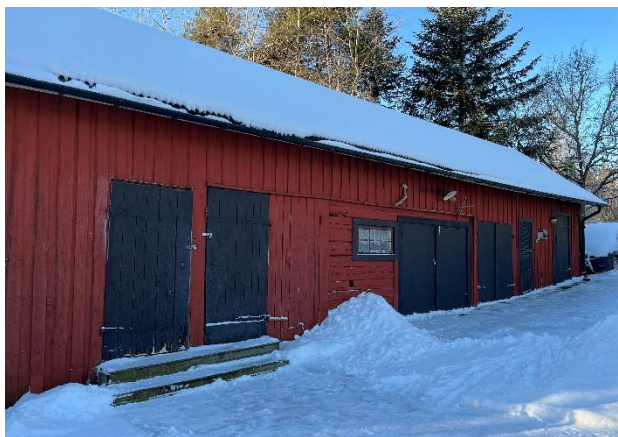
Figur 75 Vinberga 3:2, Mariedal, lada nr. 1

### Mariedal, Vinberga 3:2, lada

- Byggnaden ska bibehålla sin karaktär med avseende på volym, proportioner, material, färgsättning samt detaljeringsnivå.
- Fasaden ska vara av stående träpanel och synlig timmerstomme.

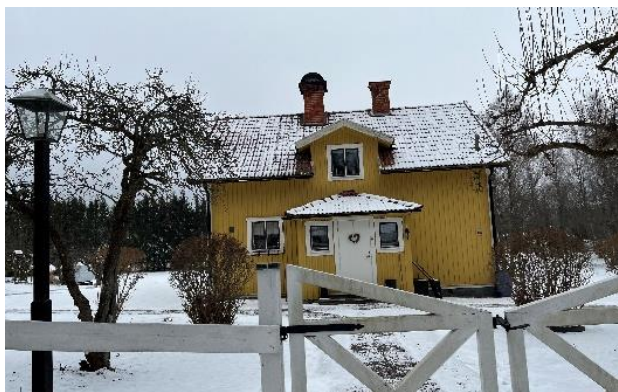
Figur 76 Vinberga 3:2, Mariedal. Huvudbyggnad nr. 2.

### Mariedal, Vinberga 3:2, huvudbyggad

- Byggnaden ska bibehålla sin karaktär med avseende på volym, proportioner, material samt detaljeringsnivå.
- Fasaden ska vara av träpanel.
- Byggnadens fönster ska till form och indelning utföras så de överensstämmer med byggnadens tillkomsttid.

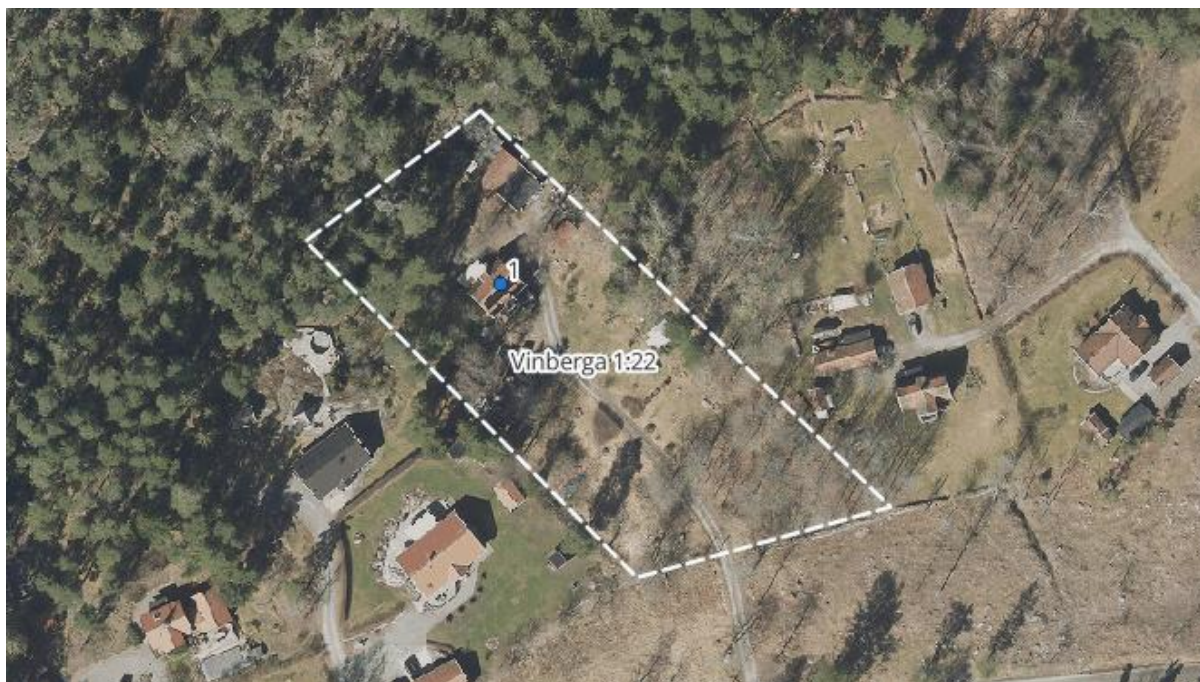
Figur 77 Område för fastigheten Vinberga 1:22. Byggnad nr1. uppfördes 1921 och är tillbyggd i omgångar. Den ursprungliga byggnaden är tidstypisk i sin äldre del och har ett kulturhistoriskt värde i landskapet.

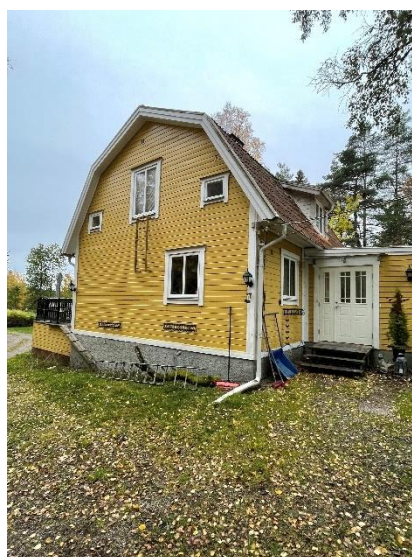
Figur 78 Solhöjden, Vinberga 1:22. Huvudbyggnad nr. 1.

Den ursprungliga byggnaden är tidstypisk i sin äldre del och har ett kulturhistoriskt värde i landskapet.

- Byggnaden ska bibehålla sin karaktär med avseende på volym, proportioner, material samt detaljeringsnivå.
- Fasaden ska vara av liggande träpanel.
- Byggnadens fönster ska till form och indelning utföras så de överensstämmer med byggnadens tillkomsttid

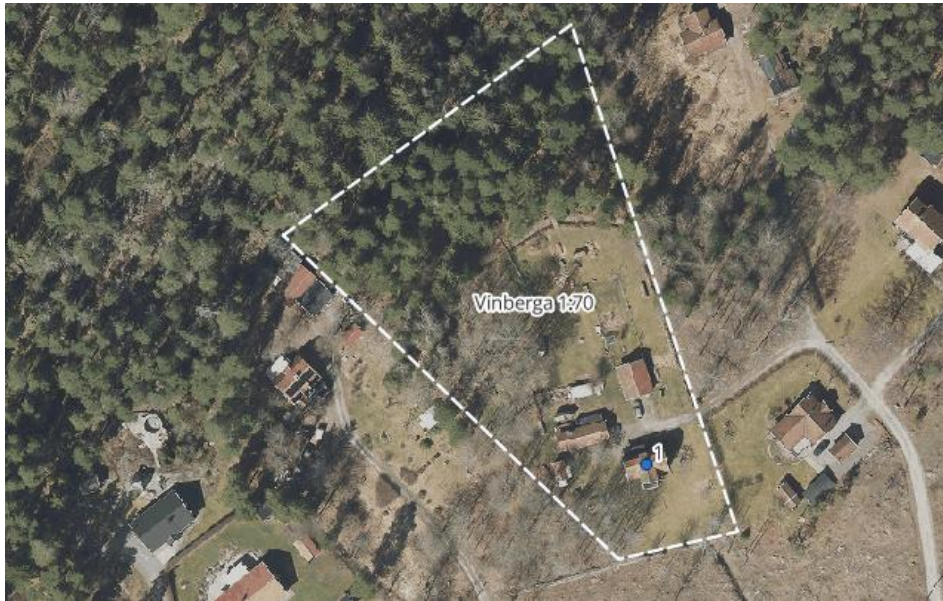
Figur 79 Område för fastigheten 1:70. Den ursprungliga byggnaden är tidstypisk i sin äldre del och har ett kulturhistoriskt värde i landskapet.

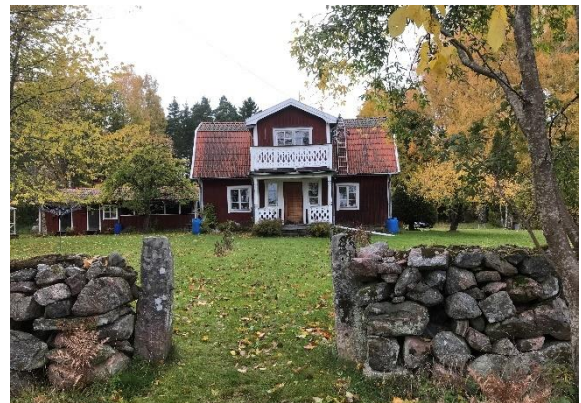
Figur 80 Vinberga 1:70. Hudbyggnad nr. 1.

### Starberga, Vinberga 1:70, huvudbyggnad nr. 1

- Byggnaden ska bibehålla sin karaktär med avseende på volym, proportioner, material, färgsättning samt detaljeringsnivå.
- Taktäckningen ska vara av rött tegel.
- Fasaden ska vara av stående träpanel.
- Byggnadens fönster ska till form och indelning utföras så de överensstämmer med byggnadens tillkomsttid
- Byggnaden får inte rivas.

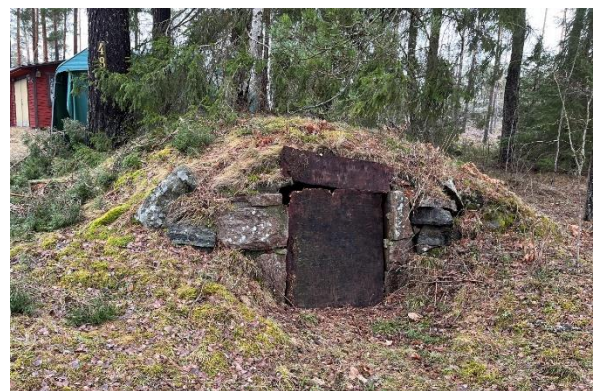
Figur 81 Vinberga 1:67, jordkällare

### Vinberga 1:67, Jordkällare

- Byggnaden ska bibehålla sin karaktär med avseende på volym, proportioner, material samt detaljeringsnivå.
- Byggnaden får inte rivas.

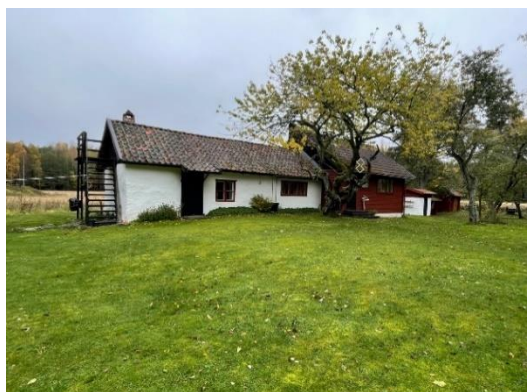
Figur 84 Väsby 1:66, byggnad nr. 1.

Enligt uppgift är byggnad nummer 13 en av områdets äldsta byggnader. Byggnaden är tillbyggd i omgångar. Den äldsta delen, närmast vägen har en stomme av rödstensblock.

- Byggnaden ska bibehålla sin karaktär med avseende på volym, proportioner, material, färgsättning samt detaljeringsnivå.
- Taktäckningen ska vara av rött tegel.
- Fasaden ska vara av vit puts.  
Tillbyggnadens fasad ska vara av träpanel
- Byggnadens fönster ska till form och indelning vara lika de befintliga fönstren.
- Byggnaden får inte rivas.

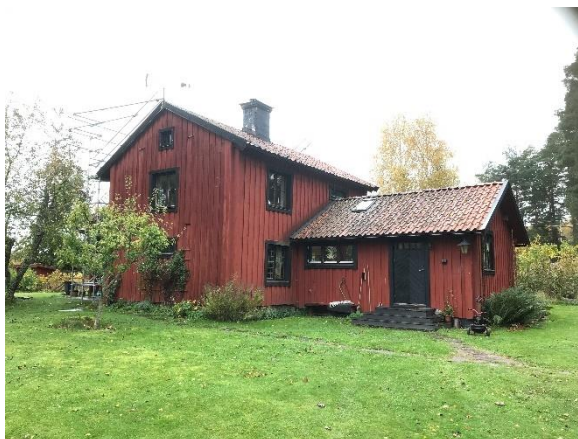
*Figur 85 Väsby 1:66, huvudbyggnad nr. 2.*

Enligt uppgift är huvudbyggnaden flyttad till fastigheten omkring år 1950. Byggnaden kan ursprungligen ha utgjort annex till rådhuset. Spekulationer finns gällande att ett av rummen i byggnaden kan ha använts som den gamla finkan där det ryktas att Bellman tillbringade en natt i fyllecell. Dessa uppgifter har inte verifierats. På väggarna i matsalen finns inristade namn och initialer.

Att flera timrade byggnader flyttats till denna och flera närliggande fastigheter bidrar till såväl upplevelsevärdet som den historiska berättelsen. Den samlade bebyggelsen har ett stort miljömässigt värde.

- Byggnaden ska bibehålla sin karaktär med avseende på volym, proportioner, material samt detaljeringsnivå.
- Taktäckningen ska vara av rött tegel.
- Synlig timmra samt stående panel och knutbrädor. Tillbyggnadens fasad ska vara av träpanel i stående riktning.
- Byggnadens fönster ska till form och indelning vara i enlighet med ursprunglig karaktär i en utformning som är typisk för byggnadens tillkomsttid.
- Byggnaden får inte rivas.

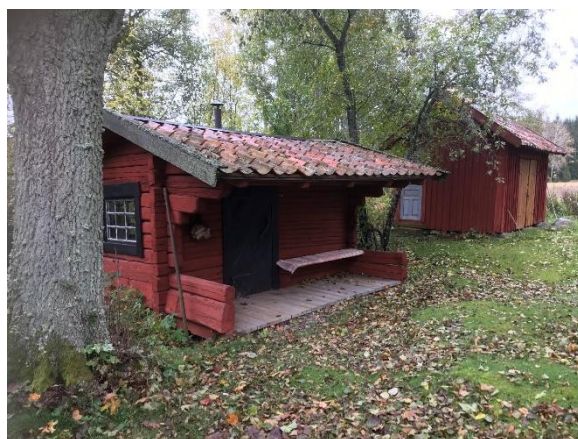
*Figur 86 Väsby 1:66, komplementbyggnad nr. 3.*

### **Österäng, Väsby 1:209 (1:209), komplementbyggnad nr. 3**

- Byggnaden ska bibehålla sin karaktär med avseende på volym, proportioner, material, färgsättning samt detaljeringsnivå.
- Taktäckningen ska vara av rött tegel.
- Fasaden ska vara synligt timmer
- Byggnadens dörrar och fönster ska till form och indelning vara lika de befintliga

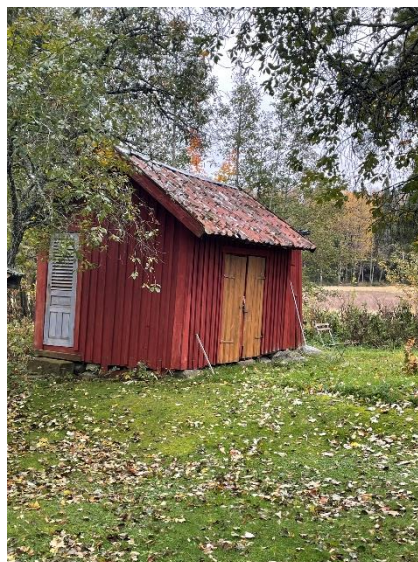
Figur 87 Väsby 1:66,  
komplementbyggnad nr. 4.

### Österäng, Väsby 1:209, komplementbyggnad nr. 4

- Byggnaden ska bibehålla sin karaktär med avseende på volym, proportioner, material, färgsättning samt detaljeringsnivå.
- Taktäckningen ska vara av rött tegel.
- Fasaden ska av stående träpanel

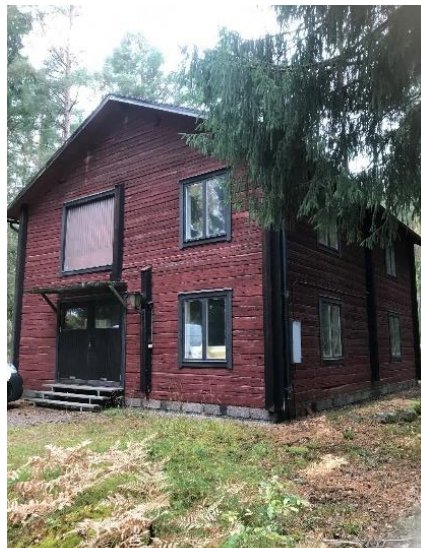
Figur 88 Väsby 1:66, snickeri,  
byggnad nr. 5.

Enligt uppgift har snickeriet nedflyttat från Städa i Jämtland. Byggnaden var ursprungligen ett bostadshus.

- Byggnaden ska bibehålla sin karaktär med avseende på volym, proportioner, material samt färgsättning.
- Byggnaden får åter omvandlas för bostadsändamål
- Fasaden ska vara av synligt timmer, likt befintlig.
- Byggnadens fönster ska till form och indelning vara i enlighet med fönster typiska för byggnadens tillkomsttid
- Byggnaden får inte rivas.

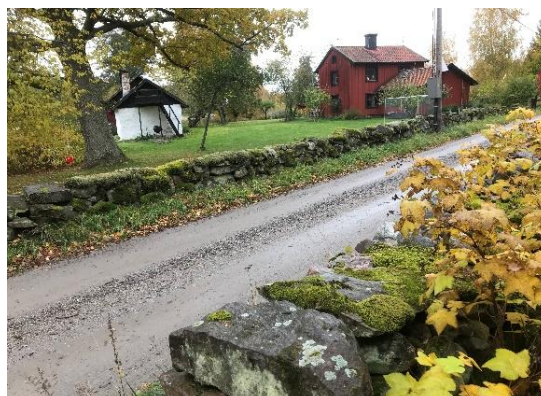
Figur 89 Väsby 1:66, mur

### Österäng, Väsby 1:209, mur

- Kallmurad mur ska behållas till sin utformning

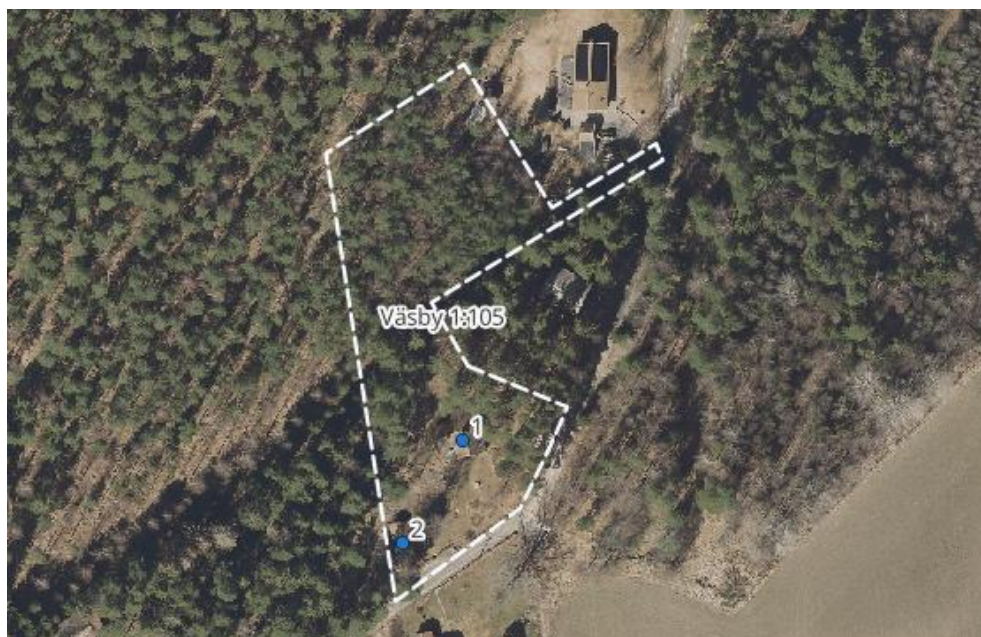
Figur 90 Område för Väsby 1:105, Österäng utgörs av 1–2 värdefulla byggnader och är ditflyttade och har en hög ålder.

Enligt uppgift är byggnaderna, verkstad och bostadshus, nedflyttade från Jämtland på 1950-talet. Byggnaderna är troligen äldre än så.

Att flera timrade byggnader flyttats till denna och närliggande fastigheter bidrar till såväl upplevelsevärde som den historiska berättelsen gällande områdets framväxt. Den samlade bebyggelsen har ett stort miljömässigt värde.
