# VÄRDEBÄRANDE UTTRYCK OCH KARAKTÄR

Bilaga 1 till planbeskrivning för  
Sandviken, etapp 2

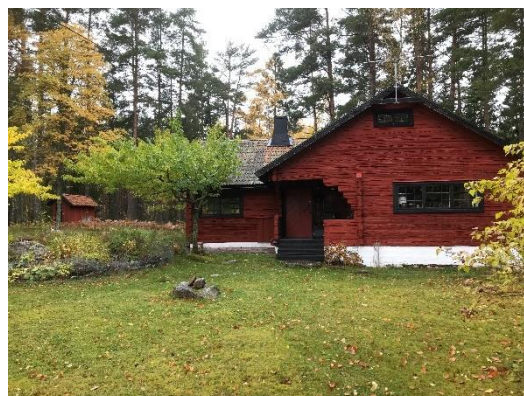
Figur 91 Väsby 1:105, bostadshus nr. 1.

### Österäng, Väsby 1:105, bostadshus nr.1

- Byggnaden ska bibehålla sin karaktär med avseende på volym, proportioner, material, färgsättning samt detaljeringsnivå.
- Taktäckningen ska vara av rött tegel.
- Fasaden ska vara av synligt timmer.
- Byggnadens fönster ska till form och indelning vara lika de befintliga fönstren eller i en utformning som är typisk för byggnadens tillkomsttid.
- Byggnaden får inte rivas.

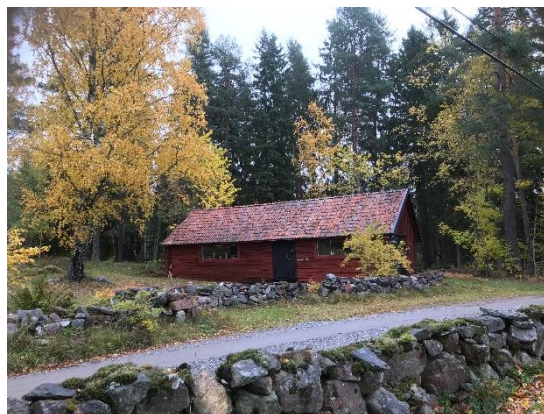
*Figur 92 Verkstadsbyggnad nr. 2 och mur*

- Byggnaden ska bibehålla sin karaktär med avseende på volym, proportioner, material samt färgsättning.
- Taktäckningen ska vara av rött tegel.
- Fasaden ska vara av liggande knutat timmer.
- Byggnadens fönster ska till form och indelning vara lika de befintliga fönstren eller i en utformning som är typisk för byggnadens tillkomsttid.
- Byggnaden får inte rivas.

- Kallmurad mur ska behållas till sin utformning

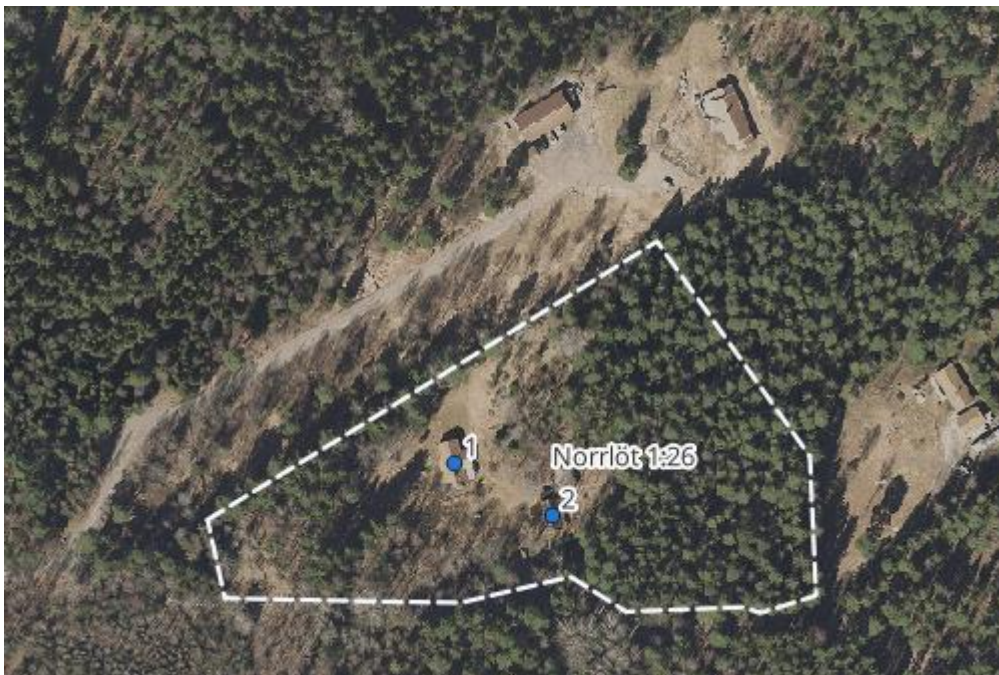
Figur 93 Fastigheten Norrlöt 1:26, Furudal. Fastigheten har flera värdefulla byggnader, nr. 1—2. Fastigheten har tidigare utgjort handelsträdgård. Handelsträdgården producerade bland annat jordgubbar. Själva fastigheten är högt miljömässigt värde. Rågångskarta från 1917 visar en bostadsbyggnad på fastigheten.

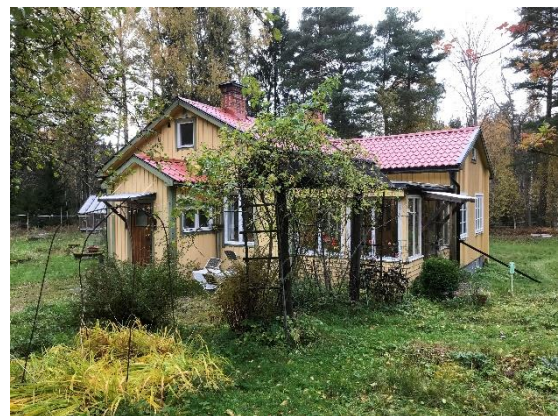
Figur 94 Furudal, Norrlöt 1:26, huvudbyggnad nr. 1.

Huvudbyggnaden är tillbyggd i omgångar. Den ursprungliga byggnaden är tidstypisk i sin äldre del och har ett kulturhistoriskt värde i landskapet.

- Byggnaden ska bibehålla sin karaktär med avseende på volym, proportioner samt material.
- Taktäckningen ska vara av rött tegel.
- Fasaden ska vara av stående träpanel.
- Byggnadens fönster ska till form och indelning utföras så de överensstämmer med byggnadens tillkomsttid

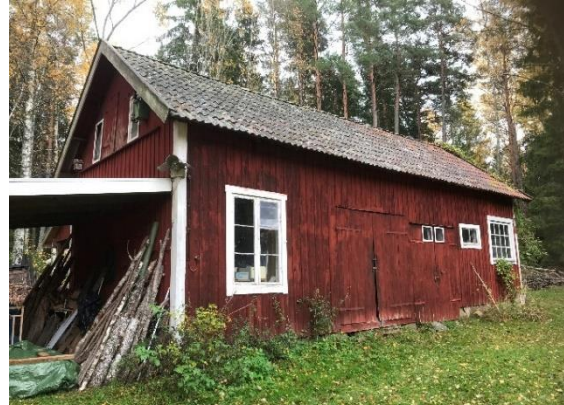
*Figur 95 Furudal, Norrlöt 1:26, Lada nr. 2.*

### **Furudal, Norrlöt 1:26, Lada nr. 2**

- Byggnaden ska bibehålla sin karaktär med avseende på volym, proportioner, material samt färgsättning.
- Byggnaden får inredas för bostadsändamål.
- Taktäckningen ska vara av rött tegel
- Fasaden ska vara av stående träpanel
- Fönstren bör anpassas till husets karaktär och ska uppföras i en utformning som är typisk för byggnadens tillkomsttid.
- Byggnaden får inte rivas.

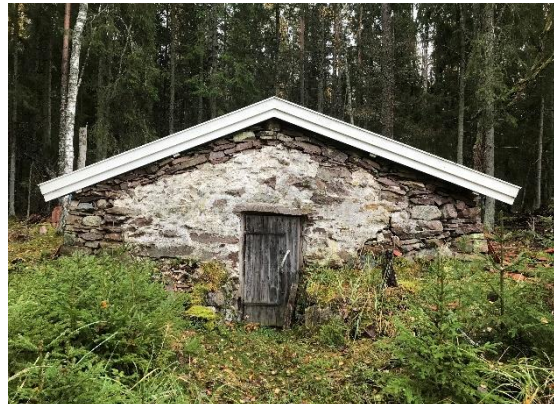
*Figur 96 Furudal, Norrlöt 1:26, jordkällare*

### **Furudal, Norrlöt 1:26, jordkällare**

- Byggnaden ska bibehålla sin karaktär med avseende på volym, proportioner, material samt detaljeringsnivå.
- Byggnaden får inte rivas.

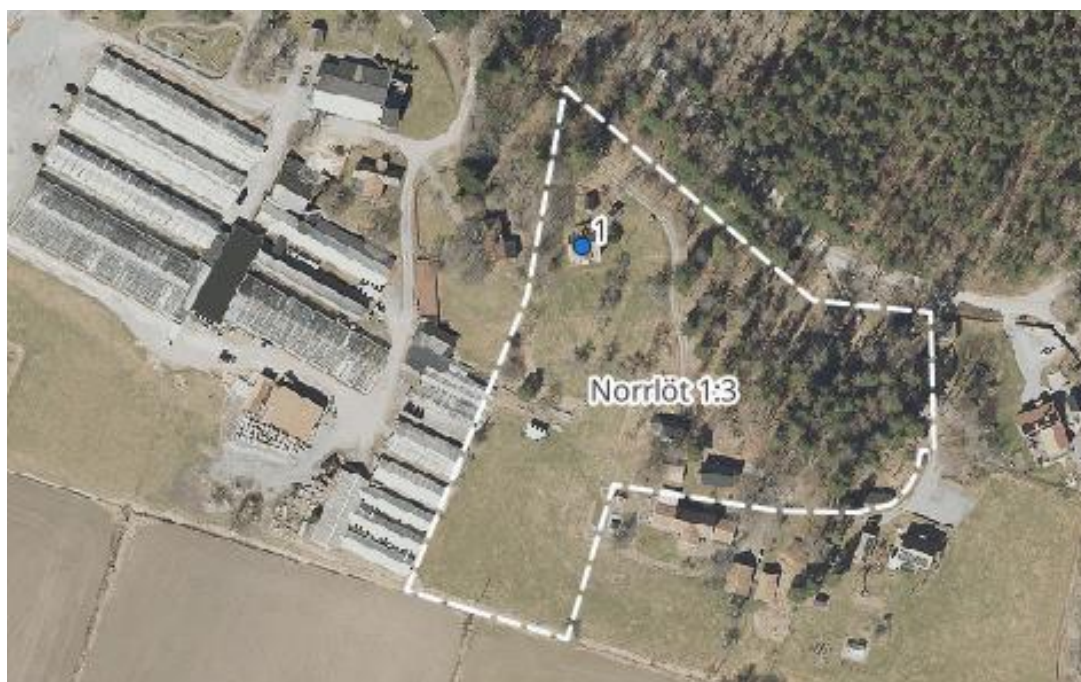
Figur 97 Fastigheten Norrlöt 1:3 har tidigare utgjort handelsträdgård med växthus. Handelsträdgården var verksam i åtminstone 26 år, under perioden (före) 1939 – 1975. Handelsträdgården producerade bland annat jordgubbar och hallon.

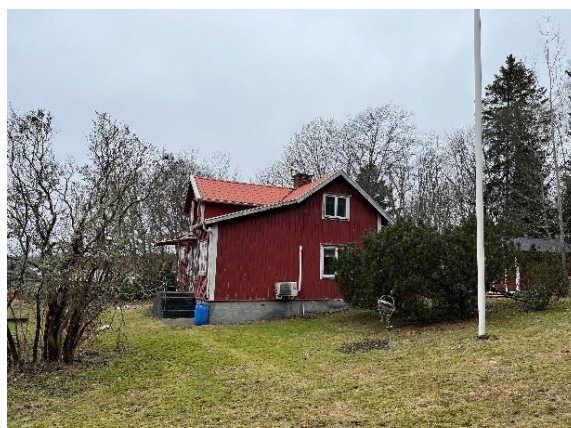
Figur 98 Norrlöt 1:3 huvudbyggnad nr. 1.

Huvudbyggnaden är tillbyggd i omgångar. Den ursprungliga byggnaden är tidstypisk i sin äldre del och har ett kulturhistoriskt värde i landskapet.

- Byggnaden ska bibehålla sin karaktär med avseende på proportioner, material samt färgsättning.
- Taktäckningen ska vara av rött tegel.
- Fasaden ska vara av stående träpanel.
- Byggnadens fönster ska till form och indelning utföras så de överensstämmer med byggnadens tillkomsttid

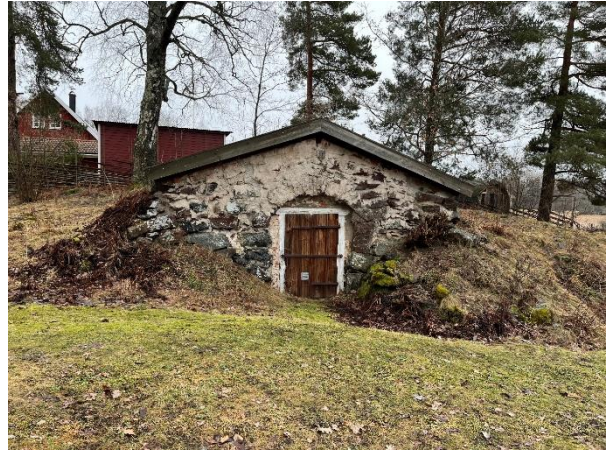
Figur 99 Norrlöt 1:18, jordkällare

### Rosenberg, Norrlöt 1:18, jordkällare

- Byggnaden ska bibehålla sin karaktär med avseende på volym, proportioner, material samt detaljeringsnivå.
- Byggnaden får inte rivs.

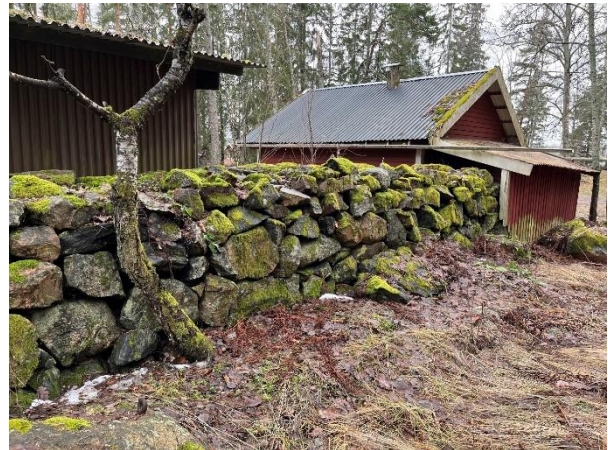
Figur 100 Norrlöt 1:2, mur

### Norrlöt 1:2, mur

- Kallmurad mur ska behållas till sin utformning

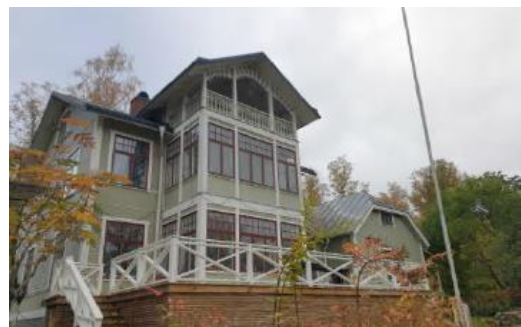
Figur 103 Kämparo, Väsby 1:29, huvudbyggnad nr. 1.

### Kämparo, Väsby 1:29, huvudbyggnad nr. 1.

- Byggnaden ska bibehålla sin karaktär med avseende på volym, proportioner, material samt detaljeringsnivå.
- Fasaden ska vara av fasspontad träpanel i stående samt liggande riktningar, likt befintlig. Dekorativa element ska behållas.
- Byggnadens fönster ska till form, material och indelning vara i enlighet med ursprunglig karaktär.
- Byggnaden får inte rivas.

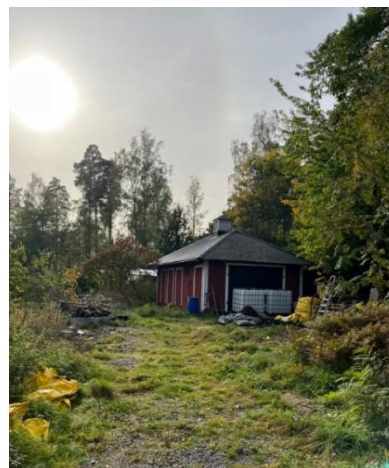
*Figur 104 Kämparo, Väsby 1:29, komplementbyggnad nr. 2.*

### **Kämparo, Väsby 1:29, komplementbyggnad**

- Byggnaden ska bibehålla sin karaktär med avseende på volym, proportioner, material, färgsättning samt detaljeringsnivå.
- Ventilationsanläggningens uttryck ska bevaras
- Fasaden ska vara av liggande träpanel, likt befintlig. Fasadens indelning ska behållas.
- Byggnaden får inte rivas.

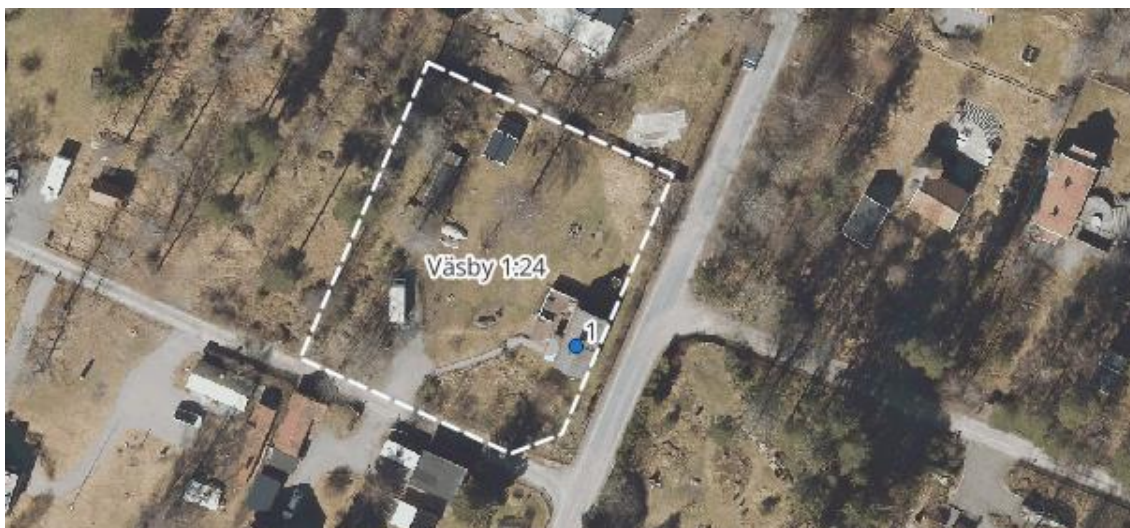
*Figur 105 Byggnaden har tidigare utgjort trädgårdsmästarbostad, tillhörande Kämparo.*

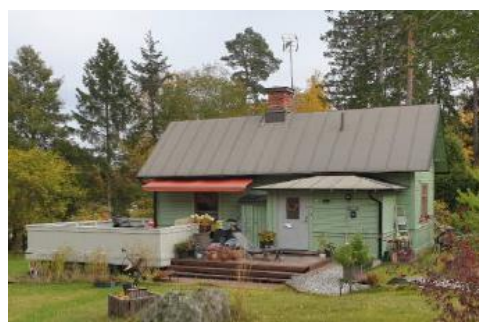
*Figur 106 Väsby 1:24, Kämparo, Trädgårdsmästarbostad,*

### **Tidigare Kämparo, Väsby 1:24, bostadshus**

- Byggnaden ska bibehålla sin karaktär med avseende på volym, proportioner, material samt detaljeringsnivå.
- Fasaden ska vara av träpanel i stående samt liggande riktningar utan locklist. Dekorativa element ska behållas.
- Ursprungliga fönster och byggnadsdetaljer ska till form, material och utförande vara i enlighet med ursprunglig karaktär.
- Byggnaden får inte rivas.
