Södertälje Kommun

Riskbedömning hästallergen

Två fastigheter i Sandviken, Södertälje

Uppdragsnr: 108 37 18 Version: 3 Datum: 2023-02-09

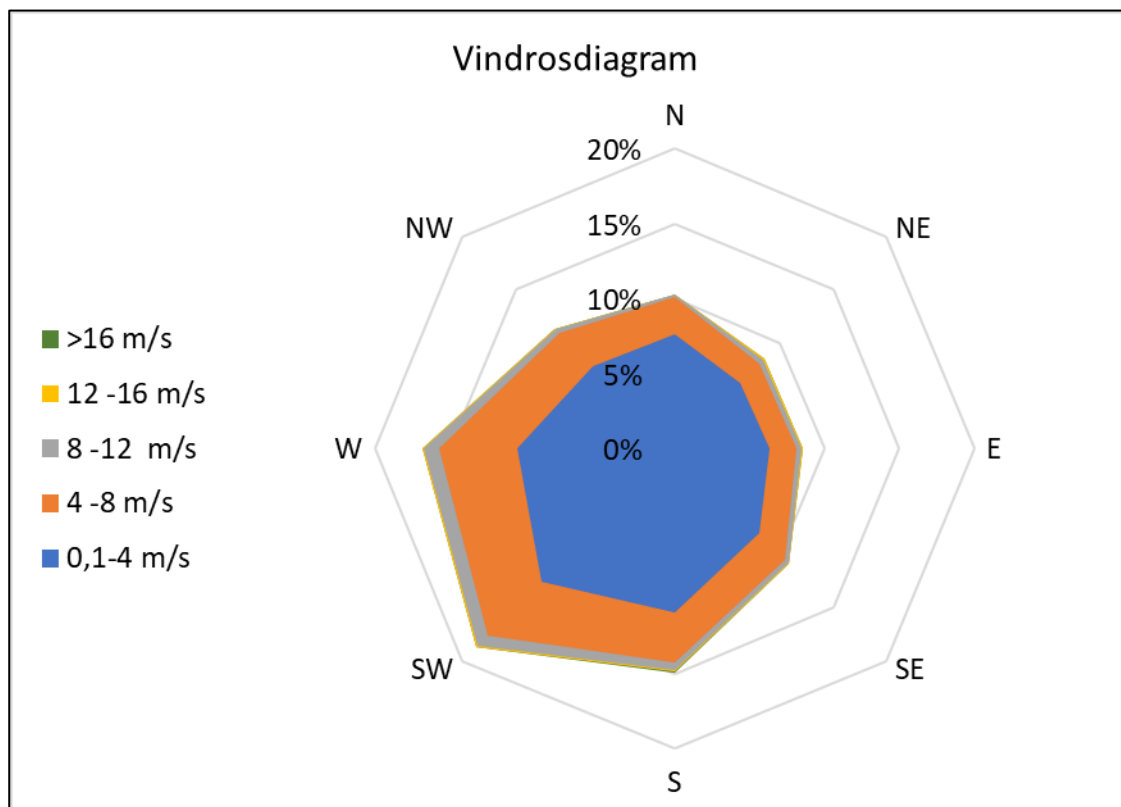
Figur 3. Vindros illustrerande förhärskande vindriktning på fastigheterna Björnfoten 1:54 och Vinberga 3:1. Vindrosen är baserad på vinddata från åtta närliggande väderstationer (SMHI, 2022).

Dataunderlaget har behandlats i ArcGIS Pro med licenserade verktyget Spatial Analyst för framtagande av de områden inom buffertzonen som medför potentiellt större risk för exponering av allergener. Analysen baseras på ett lutningslager framtaget från höjddata, markhöjdmodell utan vegetation och byggnader, med indata från LAS. Nationella marktäckedata (NMD) används som underlag för områdets vegetation som genom bearbetning omklassificerats från de 25 olika marktäcketyper till tre, öppen mark, lövfallande träd och barrträd. Manuellt framtagen buffertzona med skyddsavstånden 50 m, 100 m, 200 m och 500 m har använts kring respektive stall. Som indata för den förhärskande vindriktningen användes SMHI:s vindhastighets- och vindriktningsdata från åtta väderstationer i Mälardalen (Adelsö, Berga, Enköping, Eskilstuna, Floda, Landsort, Stockholm-Bromma och Tullinge). Urval av data har gjorts mellan år 2000 fram till år 2021, respektive mellan år 1970 fram till år 1990 för de mätstationer där senare data saknats. Ett vindrosdiagram framtaget från data från samtliga stationer användes som underlag för att ange viktningsgrad av de områdena utanför den förhärskande vindriktningen (**Figur 3**).

*Den förhärskande vindriktningen är 214 grader, vilket ger en motsatt riktning på 34 grader. Eftersom det är viss variation mellan väderstationerna anges den förhärskande vindriktningen som en area mellan graderna 23–45.

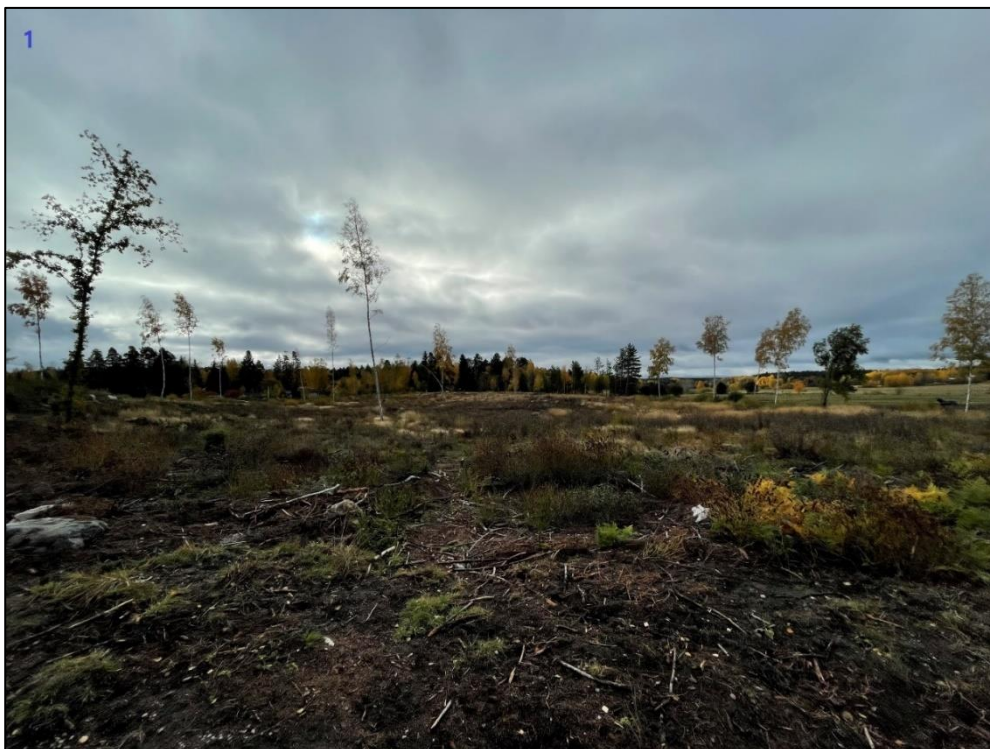
Figur 5. Fotografi av det avverkade området söder om vägen på Björnfoten 1:54, taget norrifrån. Fotografen står på vägen.

Tre fotografier togs av det avverkade området och dess omgivning (**Figur 5, 6 och 7**). Fotografens placering och fotografiernas riktning illustreras i **Figur 4**. Efter platsbesök och validering gjordes manuella redigeringar i rasterdatat för marktäcketyper för det avverkade området för att bättre spegla den verkliga vegetationen inför GIS-analysen.

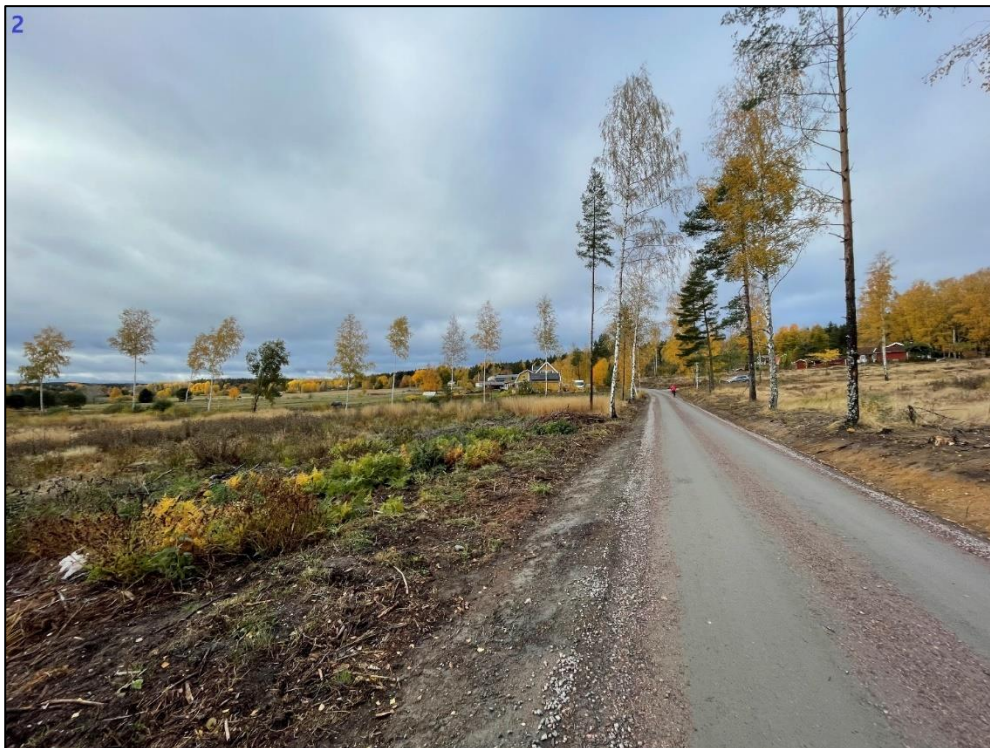
Figur 6. Fotografi med det avverkade området till vänster och höger, tagit österifrån.

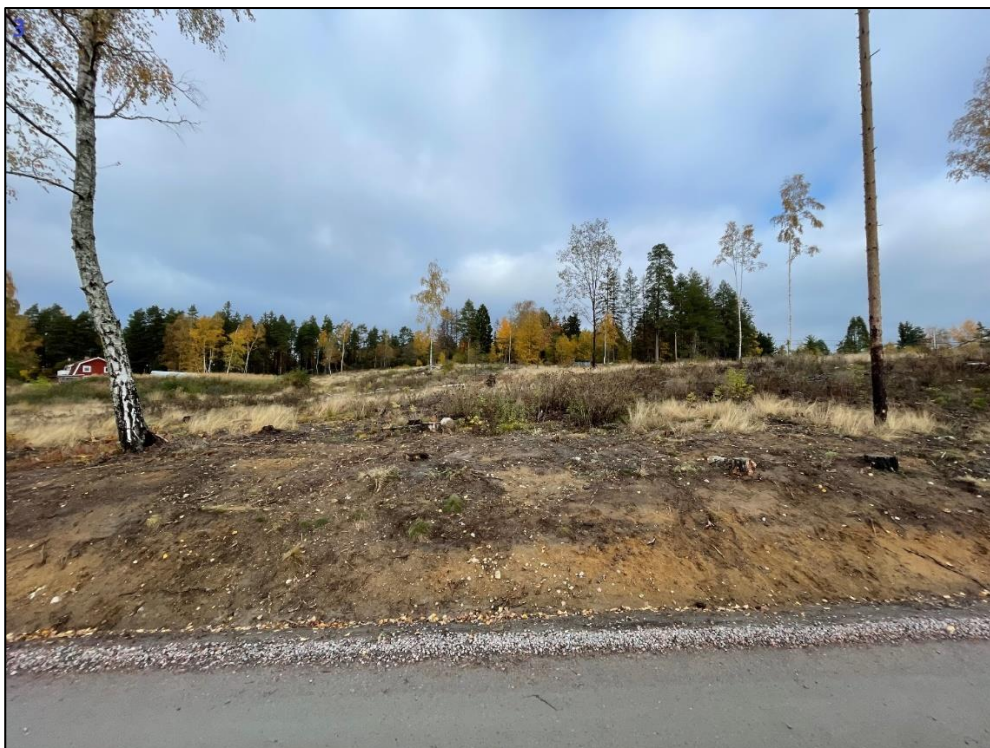
Figur 7. Fotografi av avverkat område norr om vägen på Björnfoten 1:54, tagit söderifrån. Fotografen står på vägen.

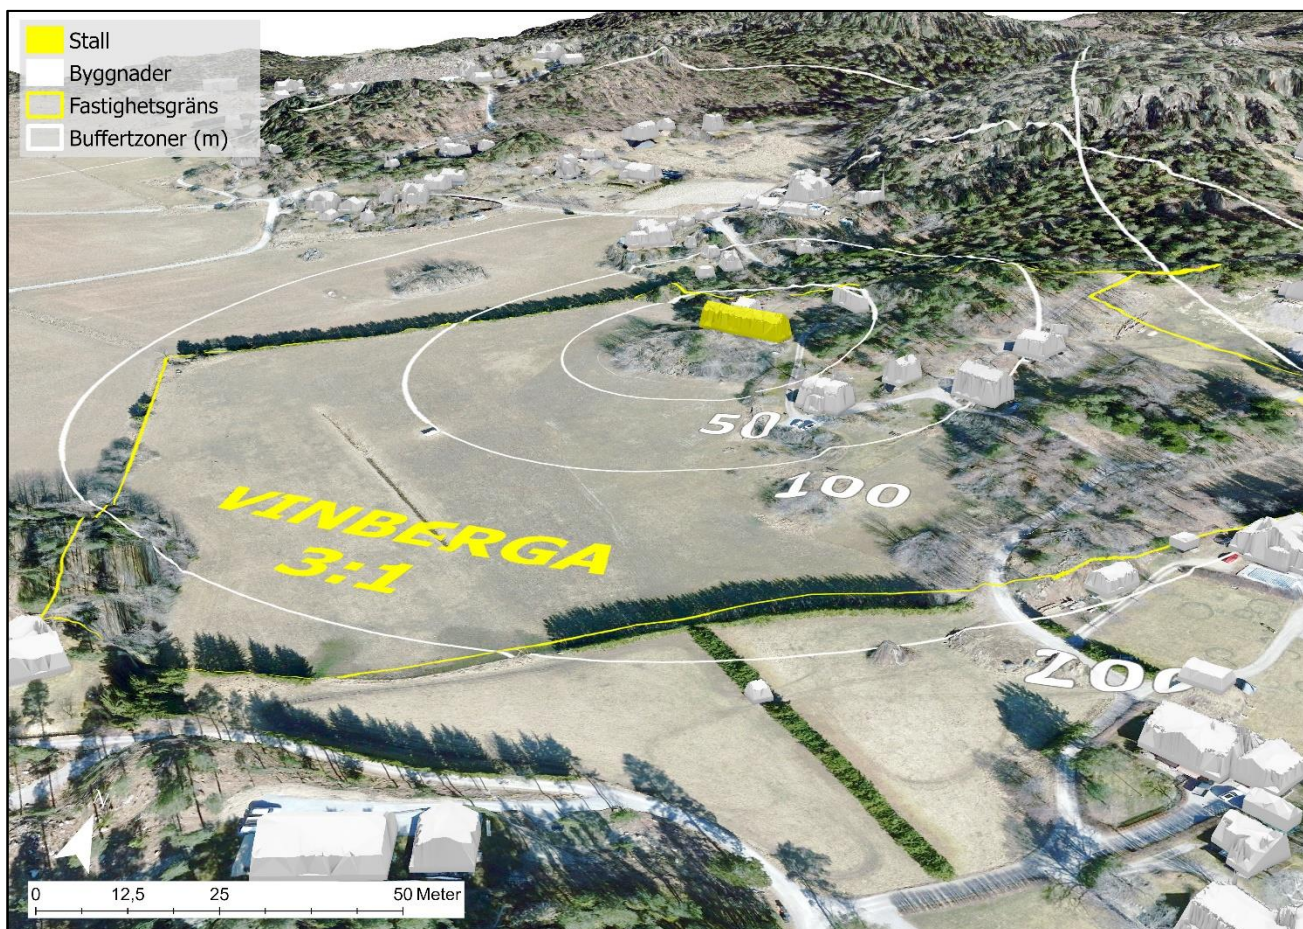
Figur 10. 3D-illustration över byggnader i och omkring stallområdet på Vinberga 3:1. Stallbyggnaden markerad i gult.

I **Figur 10** illustreras bedömd stallbyggnad (gul färg) och övriga byggnader (vit färg) i och omkring stallområdet på fastigheten Vinberga 3:1. Ingen gödselhantering har kunnat identifieras på Vinberga 3:1, varken vid platsbesök eller vid kartanalys.
