Lövsta

Lövsta 1²
Ytterenhörna socken
Stockholms län

Huvudbyggnaden är uppförd av friherre Johan Nordenfalk d.ä. år 1867-68 efter ritningar av hovarkitekten Emil V. Langlet. I nuvarande byggnaden ingår dock en kärna efter en på platsen liggande äldre byggnad. Se I. Schnell, Enhörna kommun sid. 45 f.f.

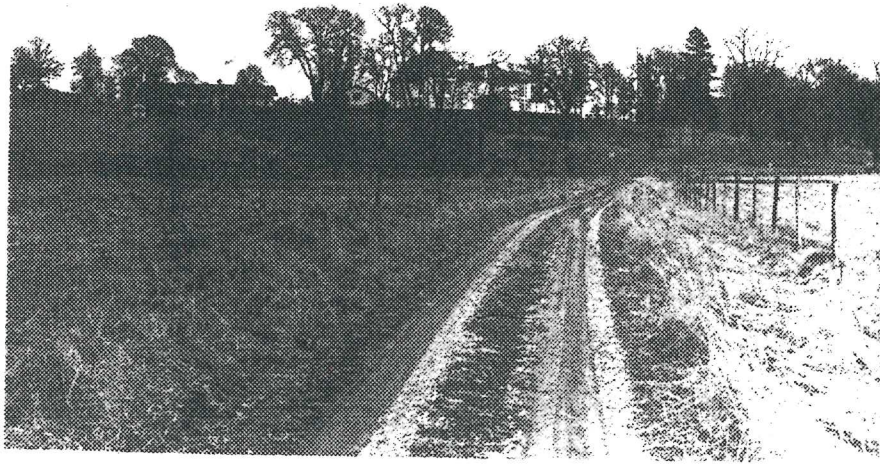
Fvordsiktstbild från V.

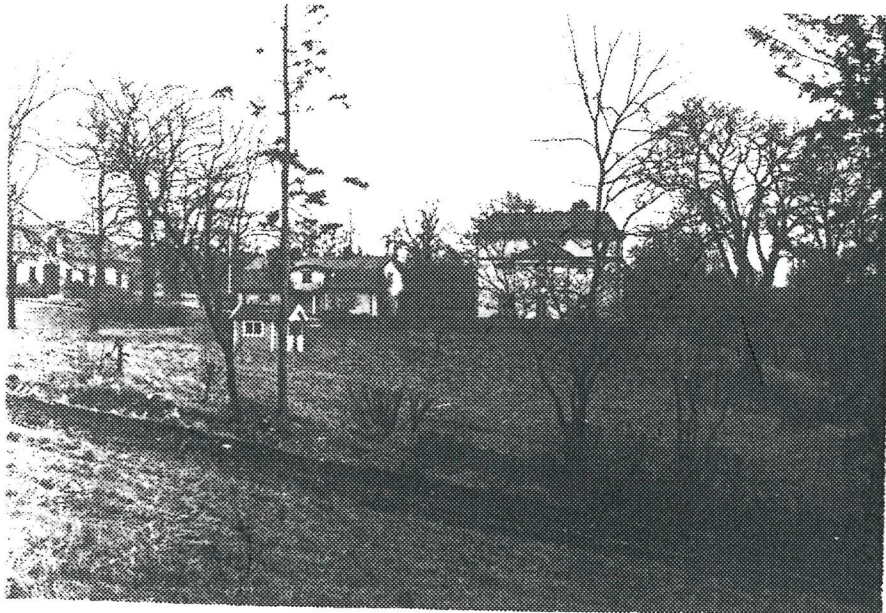
Fvordsiktstbild från S.

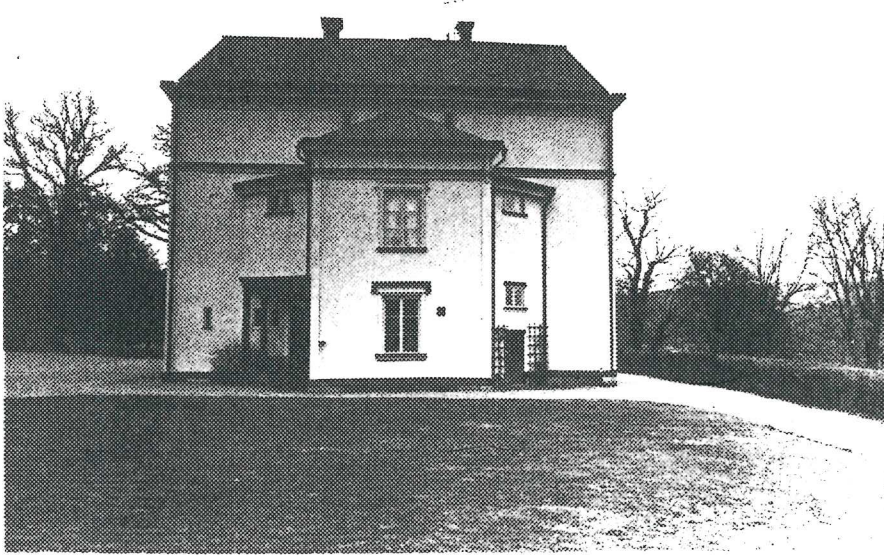
1. Huvudbyggnad: Träbyggnad i delvis två, delvis tre våningar på kvaderhuggen stengrund. Väggarna är utvändigt reveterade och slätputsade i beige. Fasaderna uppdelas av putsade pilastrar. Den gråmålade takfoten är kraftigt markerad och uppbärs av karnisformade träkonsoler, nederst försedda med voluter. Sadeltaget som delvis är vinklat, brutet och valmat täcks med skifferliknande fjälltegel. Omfattningarna är rikt ornerade och profilerade samt gråmålade. Fönstren är av tvåluftstyp och delvis försedda med losholtz. Överliggaren är bågformad. I östfasaden märks en stor öppen förstukvist av trä med brunmålade snickerier och genombrutet lövsågat räcke. Två vackra prismatiska kartuscher av trä omger entrén. En överliggare uppbärs av två voluter över entrédörrarna. Dessa är av döbattangtyp, brunmålade och rikt utsmyckade.

Huvudbyggnaden, Pe 1r 10.

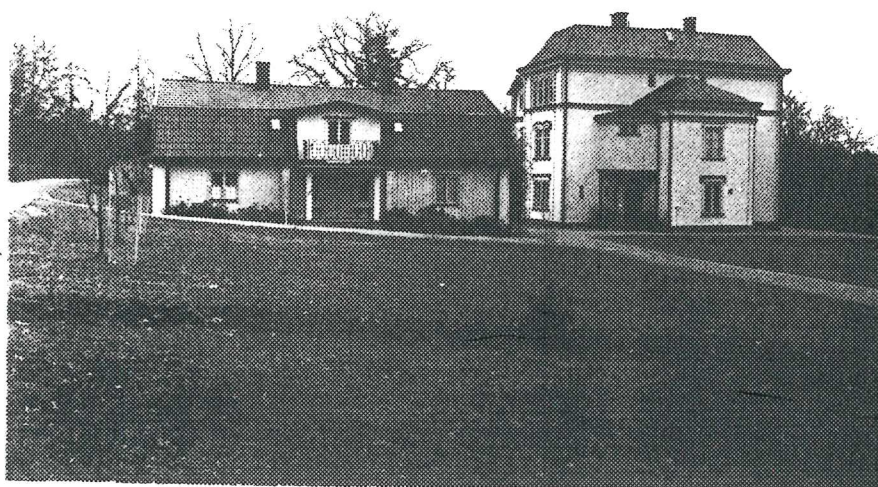
Huvudbyggnaden och flygeln från S.S.

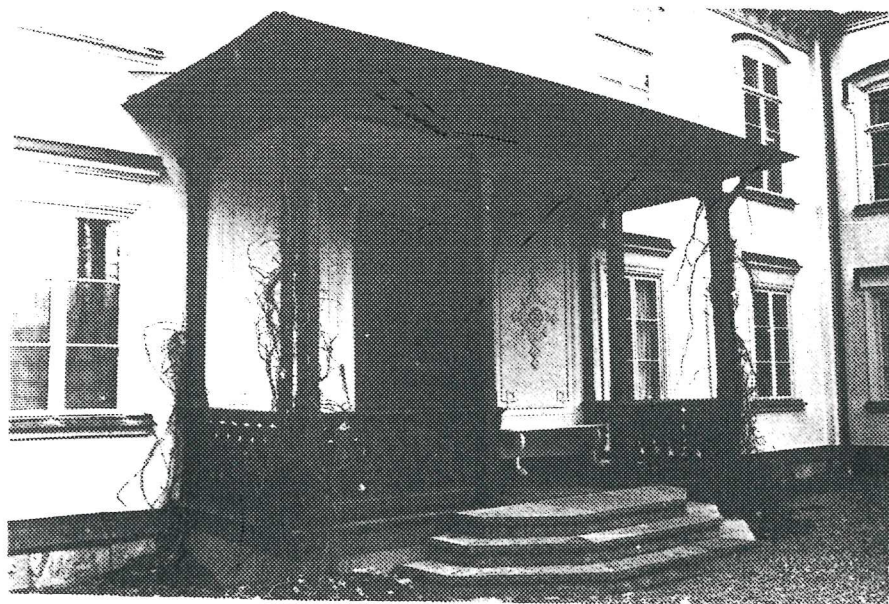
Detalj från huvudbyggnadens ostf. end.

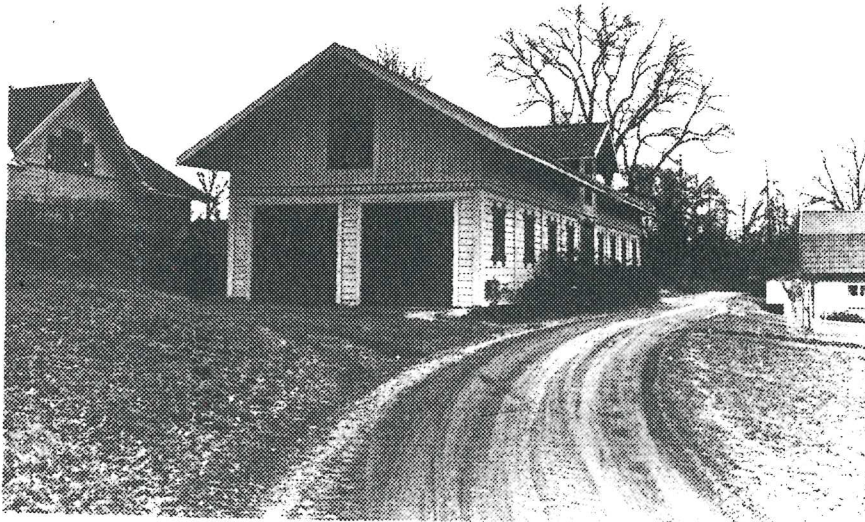
3. "Annexbyggnad", tvättstuga och vedbod: Träbyggnad i en våning med ytterväggar av gulmålade liggande fasspont och stående profilerad plank. Den övre panelraden har falska genombrytningar och avslutas nedtill av en uddlist. Grunden är utvändigt gjuten. Dörrarna har utsidor av brunmålade fasspont. I västfasadens mitt märks en frontespis. Sadeltaget täcks med enkupigt tegel. Fönstren har X-formig spröjs och lövsågade foder. I västfasaden finns även målade blindfönster.

Lövstabyggnad nr. 3 från NV.

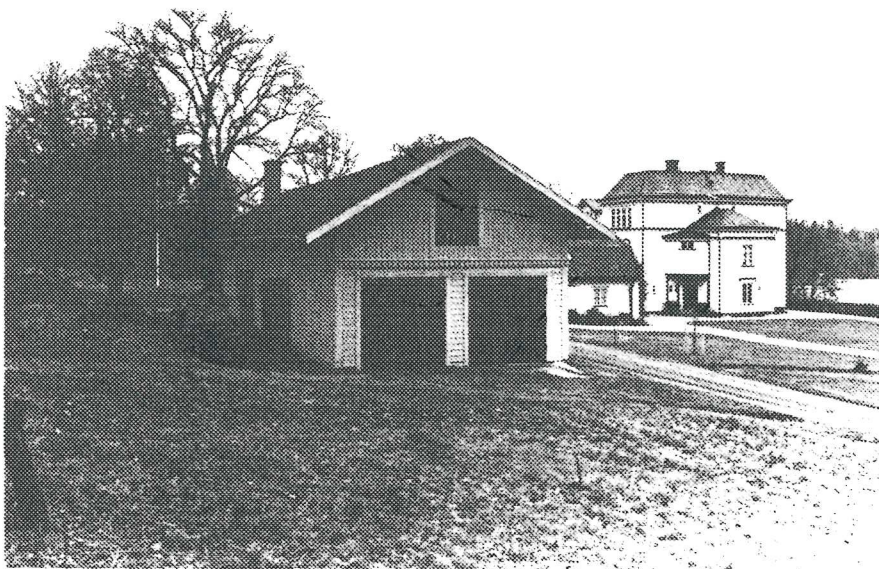
4. Uthusbyggnad: Träbyggnad i en våning på en delvis mycket hög grund av tuktad sten, innehållande en mindre källare. Väg-garna är utvändigt fodrade med gulmålad liggande plan panel och stående locklist. Sadeltaket täcks med korrugerad eternit. Äsor och sparrhuvuden är profilerade. I ostfasaden märks en brunmålad döbattang med prismatiska spegelfält och dörrfönster. I sydgaveln finns rikligt med lövsågerier. Gavelröstet är bitvis genombrutet. Fönstren har delvis gotiserande spröjsverk.

Lövstabyggnad nr. 4 från NV-gavel.

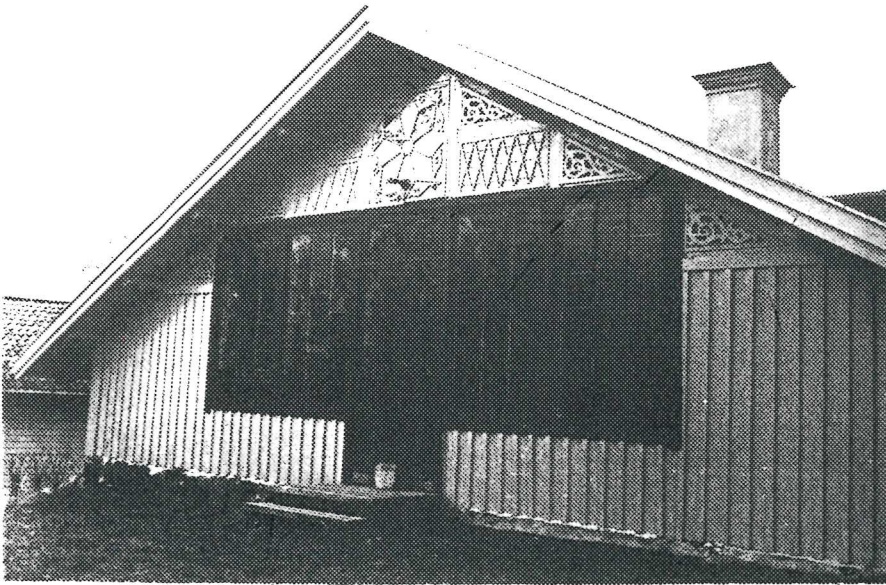
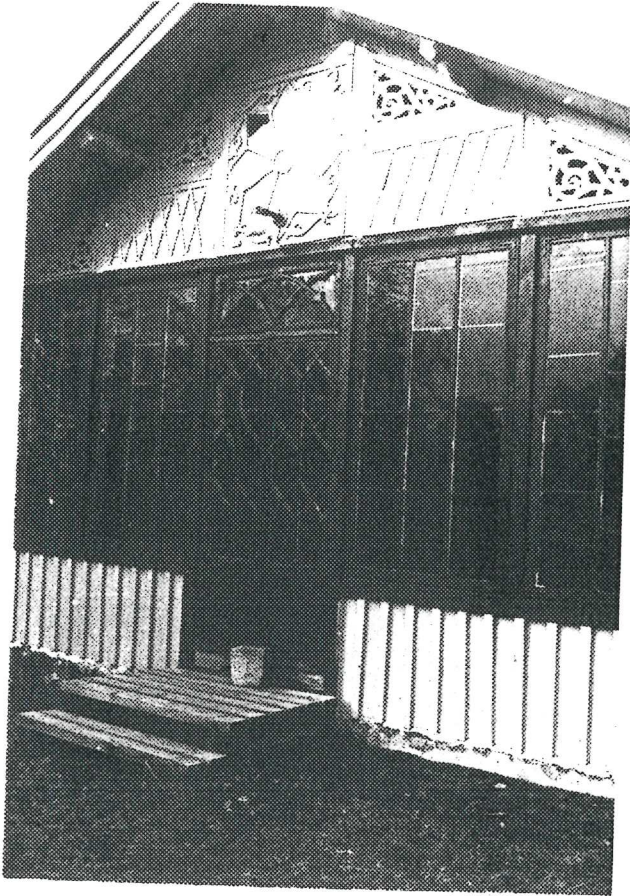
Samma byggnad som ovan, dess sydgavel.

Uthus nr. 4, sydgaveln.

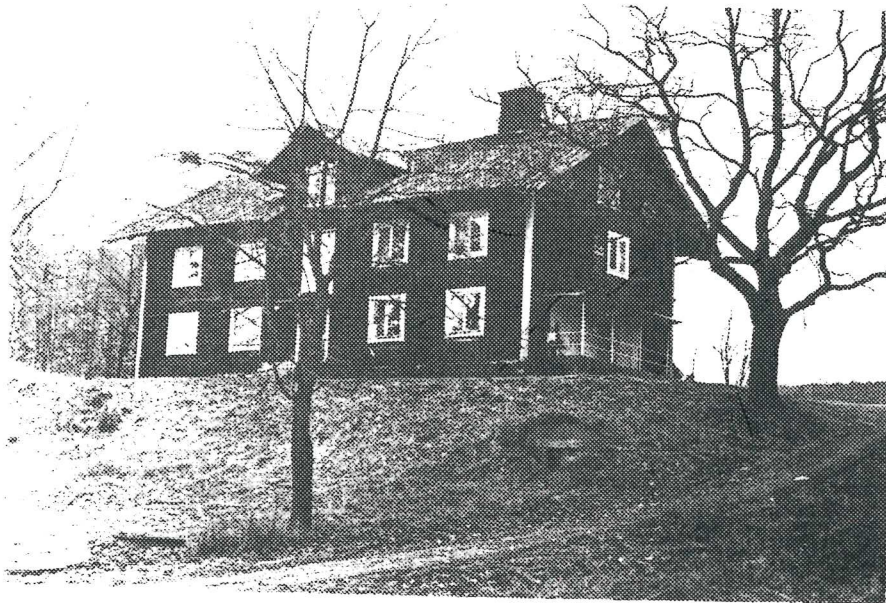
5. Arbetarbostäder: Träbyggnad i två våningar, på tuktad murad stengrund. Veggarna är fodrade med faluröd liggande fasspont och släta foder och omfattningar. Huvudsakligen är fönstren moderniserade och av tvåluftstyp med en ruta per luft. I gavlarna märks dock några ursprungliga fönster med gotiserande spröjsverk och lövsågade omfattningar. Sadeltaket täcks med enkupigt tegel. I västfasadens mitt sitter en frontespis.

Samma motiv som ovan.

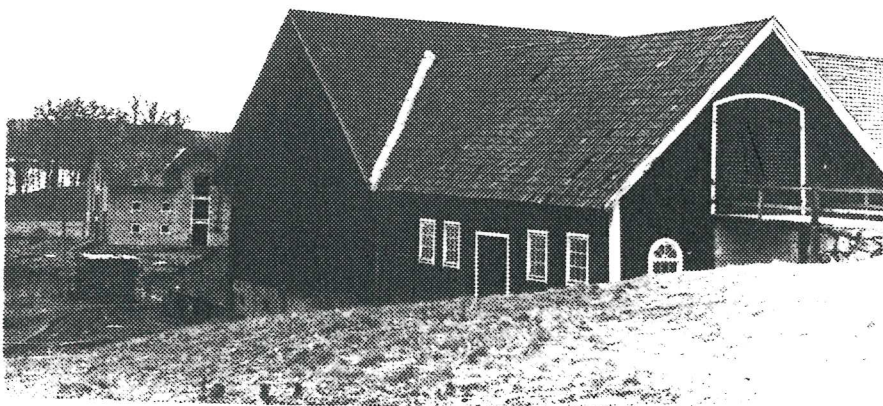
6. Ladugårdskomplex: Grunden är hög och består av tuktad murad sten med överbyggnad av faluröd stående plank, knuttimmer och skiftesverk. Panelen som är stående har nedtill uddformig avslutning. Sadeltaket är vinklat och täcks med korrugerad eternit och tvåkupigt tegel. Fönstren är bitvis vitmålade med bågformig överdel. En järnvimpel på sydgaveln anger byggnadsåret i genombrytning 1864. Ladugården är sammanbyggd med en modern byggnadsdel av tegel.

Uthuset nr. 6 (ladugården) från NO.

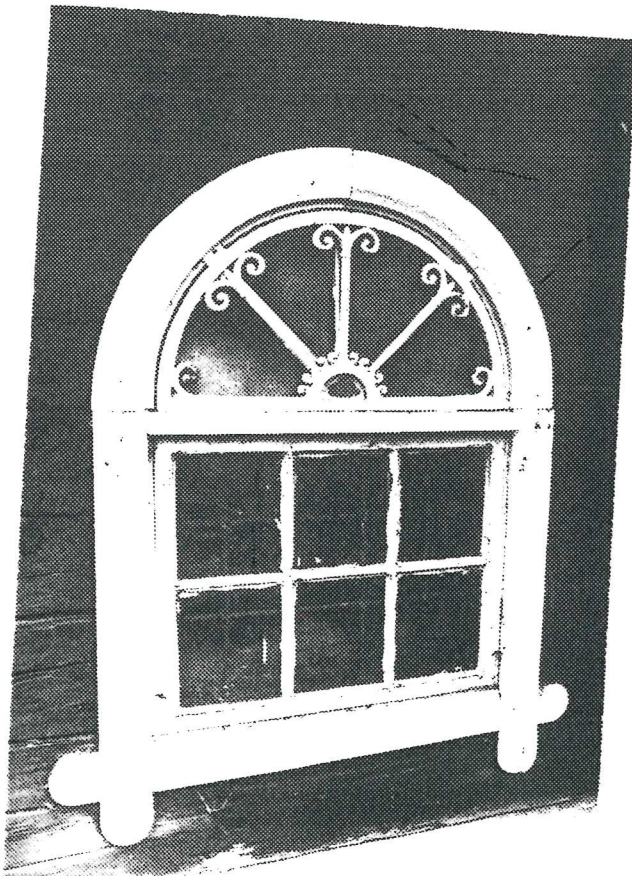
Samme byggnad som ovan,
fönster i ostfasaden.

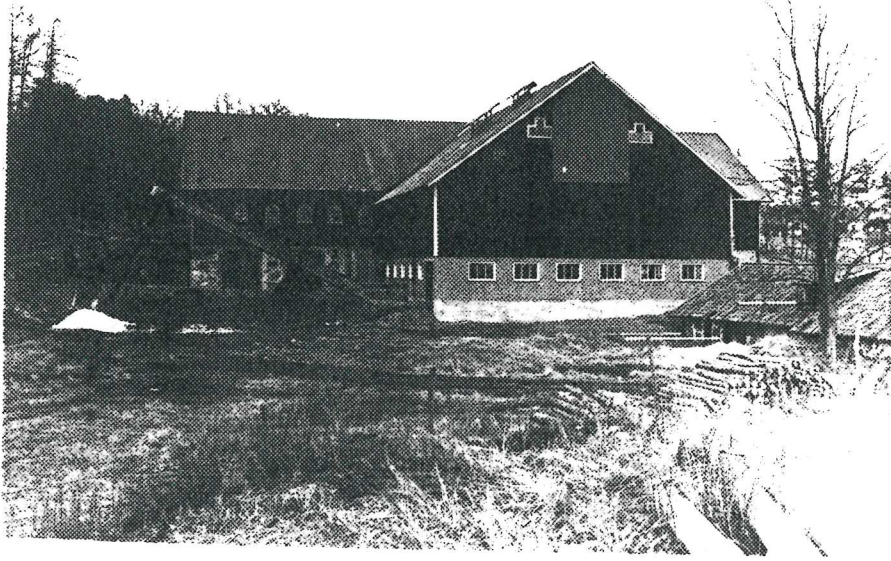
Ledugården no. 6 från V.

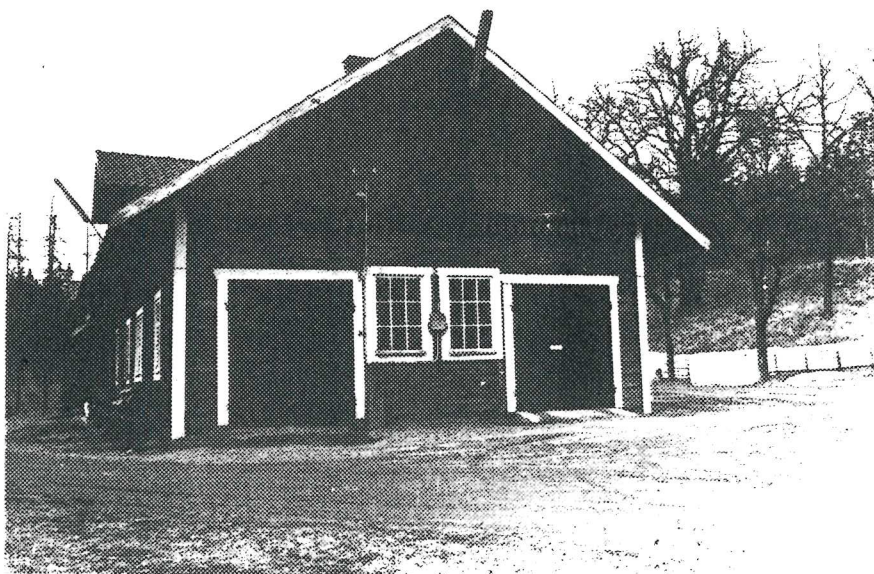
11-12. Verkstadsbyggnad och magasin: Knuttimrade byggnader sammanbyggda med en sekundär byggnad. Väggarna har bitvis timret i dagen med avsågade knutskallar och är delvis foderade med faluröd stående locklistpanel. I gavlarna har den stående panelen snibbförmig avslutning. Sadeltaket täcks med enkupigt tegel. I norrgaveln sitter en ställning för vällingklocka.

Uthvbyggnad nr. 12 från S.

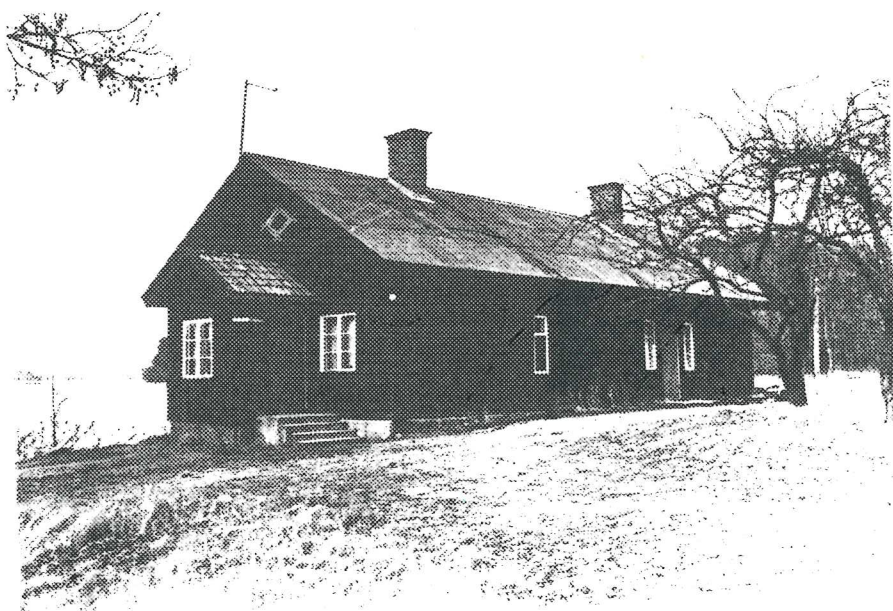
10. "Sjöstugan": Träbyggnad i en våning, på grund av tuktad murad sten, delvis betongförstärkt. Väggarna är utvändigt foderade med faluröd stående locklistpanel. Foder och omfattningar hålls i svart. Sadeltaket täcks med korrugerad plåt. På nocken står två skorstenar.

Schulhaus nr. 10 från SV.

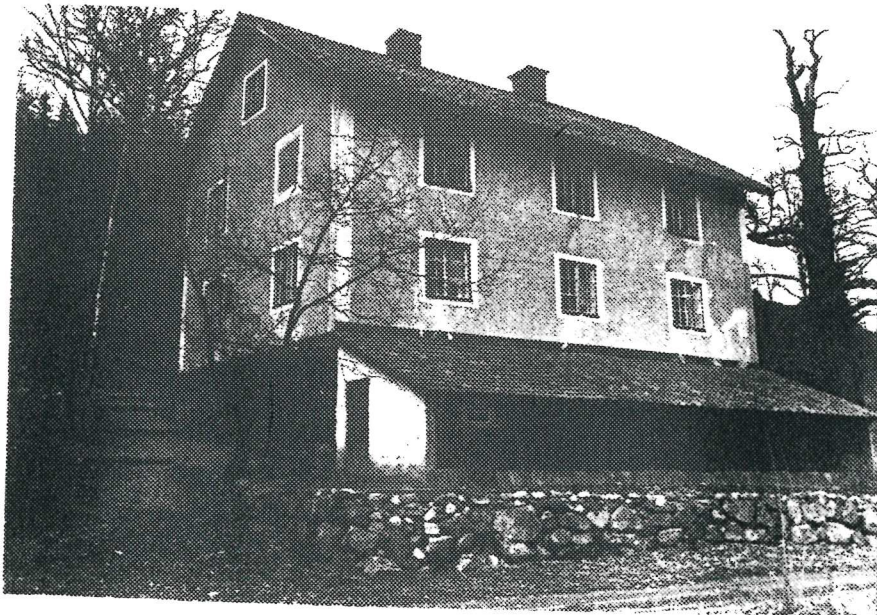
14. Arbetarbostad vid Lövsta tegelbruk, nu sommarbostäder. Byggnaden är två våningar hög och vilar på en delvis mycket hög grund av otuktad murad sten innehållande källare. Väggarna som är av tegel är utvändigt spritputsade i beige. Fönstren är av tvåluftstyp med sex rutor per luft. Sadeltaket täcks med söndrigt enkupigt tegel. På nocken står två skorstenar.

Same by, två rum och kök, från S.
