## Översiktlig miljöteknisk markundersökning för Sandviken etapp 2, Södertälje kommun

Beställare: Södertälje kommun  
Uppdragsnummer: 2022230

Upprättat datum: 2023-08-01

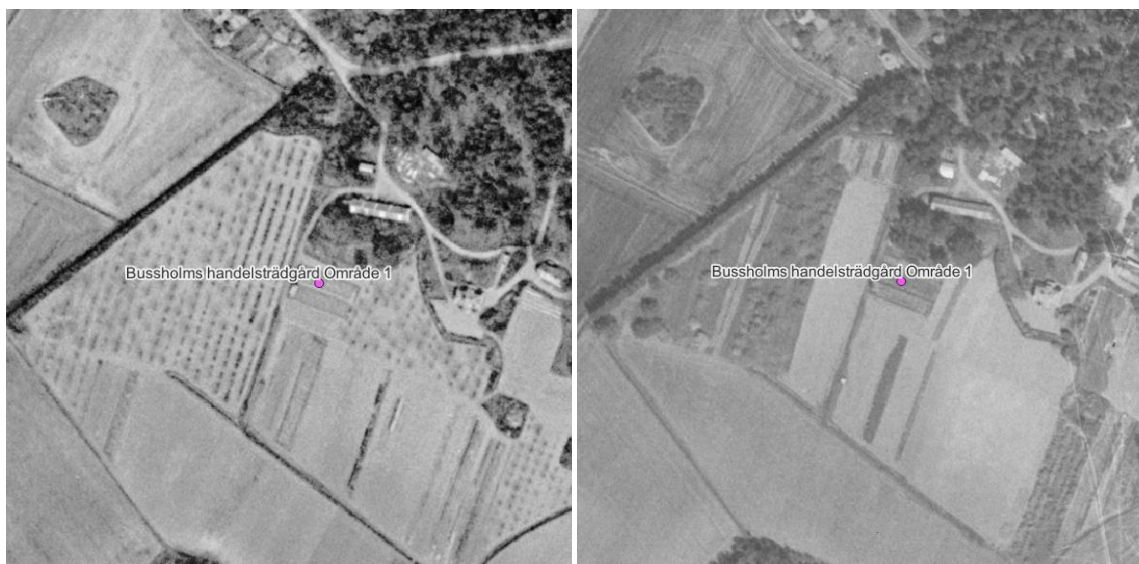
Objektet på området är en f.d. handelsträdgård med växthus på fastigheten Vinberga 3:1, som var verksam i 30 år under perioden 1945–1975 (figur 4). Man har pga. försiktighetsskäl utgått ifrån att det använts bekämpningsmedel med lång nedbrytningstid, vilket var vanligt under denna tidsperiod, och därför har objektet placerats i branschklass 2. Enligt MIFO-blanketten har bekämpningsmedel och eldningsolja hanterats på platsen. Då egenskaperna hos bekämpningsmedlen är okända, antas att de kan vara bundna i marken, samt vandrat ut i närrecipienten. Området består av lera, vilket gör att spridningsmöjligheterna är måttliga. Då permanentbostäder med brunnar som kan användas för dricksvattenändamål ligger i området bedöms känsligheten för mark och grundvattnet som mycket stort. Objektet är placerat i riskklass 2 – stor risk för människa och miljö.

**Figur 4.** Historiska foton över Bussholms f.d. handelsträdgård (område 1), hämtade från Lantmäteriet. Referensår 1960 till höger och 1975 till vänster.

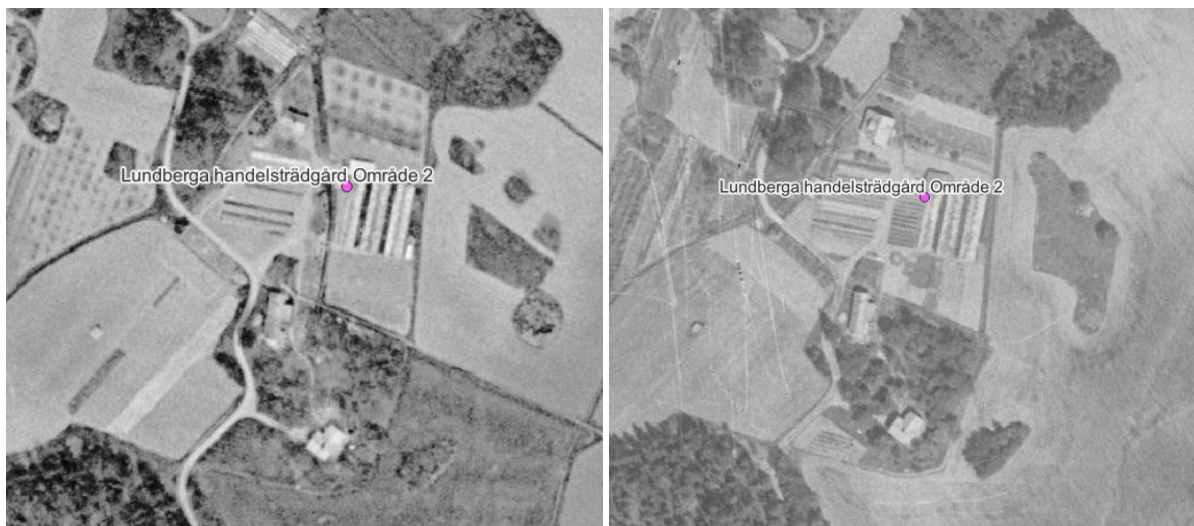
Objektet på området är en f.d. handelsträdgård med växthus på fastigheten Bränntorp 2:3, som var verksam i 30 år under perioden 1945–1975 (figur 5). I likhet med område 1 har bekämpningsmedel och eldningsolja hanterats på platsen och man har pga. försiktighetsskäl utgått ifrån att det använts bekämpningsmedel med lång nedbrytningstid, och objektet har placerats i branschklass 2. Området består av silt varvad med lera, vilket gör att spridningsmöjligheterna är måttliga. Känsligheten för mark och grundvattnet bedöms som mycket stort. Objektet är placerat i riskklass 2 – stor risk för människa och miljö.

**Figur 5.** Historiska foton över Lundberga f.d. handelsträdgård (område 2), hämtade från Lantmäteriet. Referensår 1960 till höger och 1975 till vänster.

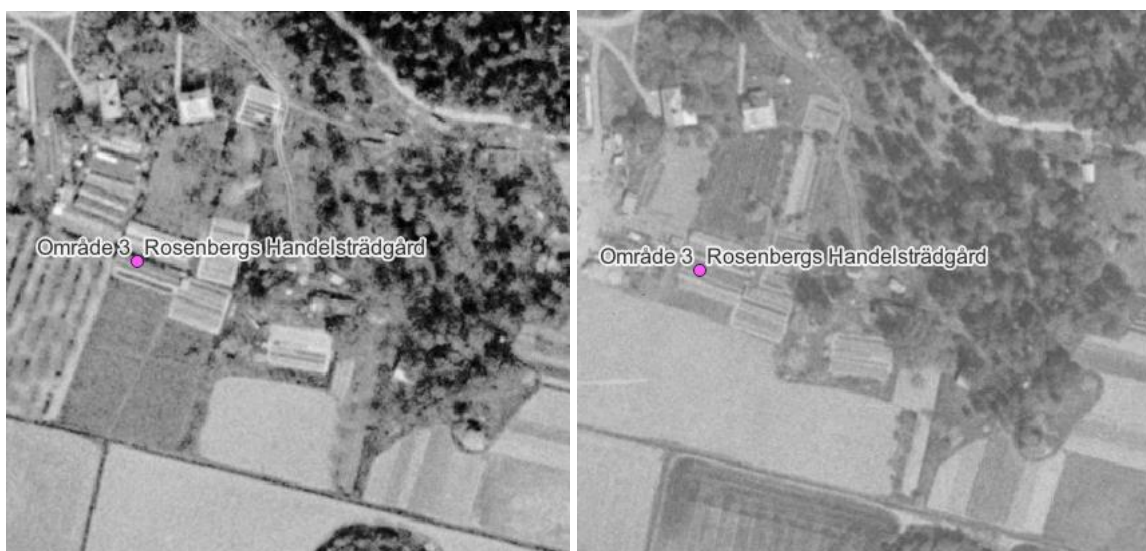
Objektet på området är en f.d. handelsträdgård med växthus på fastigheterna Norrlöt 1:3, 1:18 och 1:25, som var verksam i minst 26 år under perioden (före)1939–1975 (figur 6). I enlighet med område 1 och 2 har bekämpningsmedel och eldningsolja hanterats på platsen och man har pga. försiktighetsskäl utgått ifrån att det använts bekämpningsmedel med lång nedbrytningstid och objektet har därför placerats i branschklass 2. Området består av lera, vilket gör att spridningsmöjligheterna är måttliga. Det finns permanentbostäder runt området, men ingen användning av grundvattnet är känt. En grannfastighet har en brunn som enligt uppgift används för hushållsändamål, och områdets känslighet bedöms som mycket stor. I omedelbar anslutning väster om området finns en pågående verksamhet (Norrlöts handelsträdgård) med odling och växthus. Objektet är placerad i riskklass 2 – stor risk för människa och miljö.

**Figur 6.** Historiska foton över Rosenbergs f.d. handelsträdgård (område 3), hämtade från Lantmäteriet. Referensår 1960 till höger och 1975 till vänster.

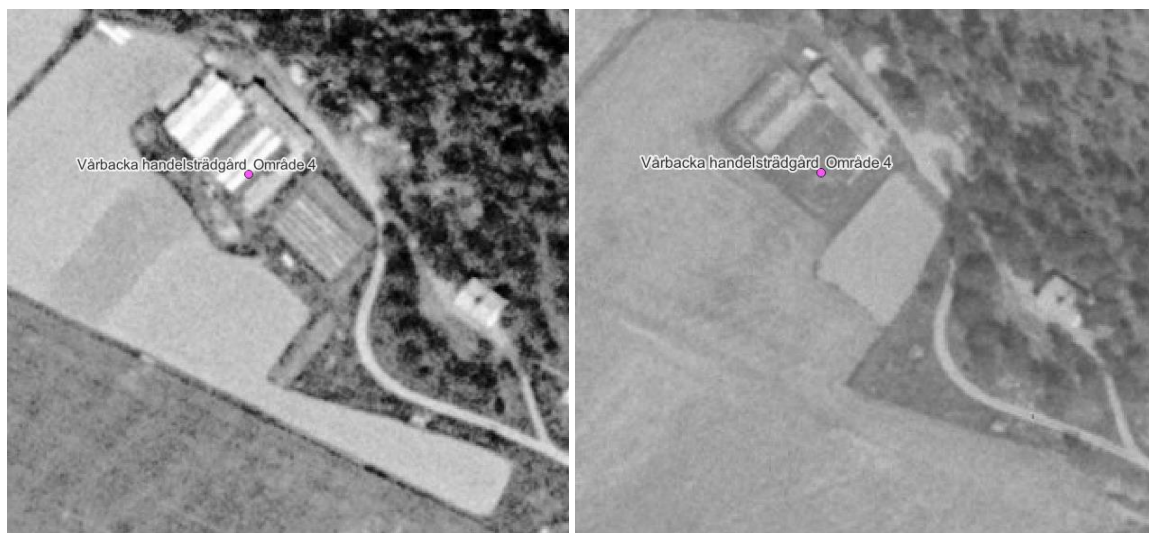
Objektet på området är en f.d. handelsträdgård med växthus på fastigheterna Vinberga 1:27 och Vinberga S:1, som var verksam i 19 år under perioden 1945–1975 (figur 7). I likhet med område 1, 2 och 3 har man pga. försiktighetsskäl utgått ifrån att det använts bekämpningsmedel med lång nedbrytningstid, och objektet har placerats i branschklass 2. Även här har det enligt MIFO-blanketten hanterats bekämpningsmedel och eldningsolja. Området består av lera, vilket gör att spridningsmöjligheterna är måttliga. Känsligheten för mark och grundvatten bedöms som mycket stort. Objektet är placerat i riskklass 3 – måttlig risk för människa och miljö.

**Figur 7.** Historiska foton över Vårbacka f.d. handelsträdgård (område 4), hämtade från Lantmäteriet. Referensår 1960 till höger och 1975 till vänster.

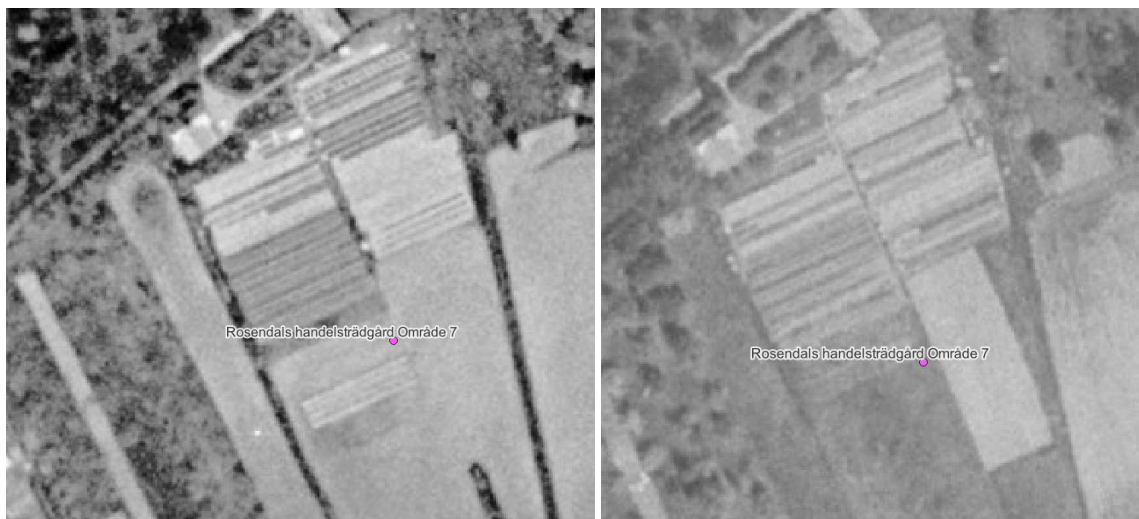
Objektet på fastigheten Väsby 1:98 är endast identifierat utan vidare åtgärd och har därför inte riskklassats. Plantskola är primär bransch. Objektet prioriterades inte i inventeringen av plantskolor/handelsträdgårdar då verksamheten, som inte hade några växthus, endast var verksam ett fåtal år under perioden 1945–1975 (figur 8). Enligt MIFO-blanketten har bekämpningsmedel och eldningsolja hanterats på platsen. Branschtypiska ämnen i bekämpningsmedel fram till och med 60-talet var DDT, arsenik och Aldrin.

**Figur 8.** Historiska foton över Rosendals f.d. handelsträdgård (område 7), hämtade från Lantmäteriet. Referensår 1960 till höger och 1975 till vänster.

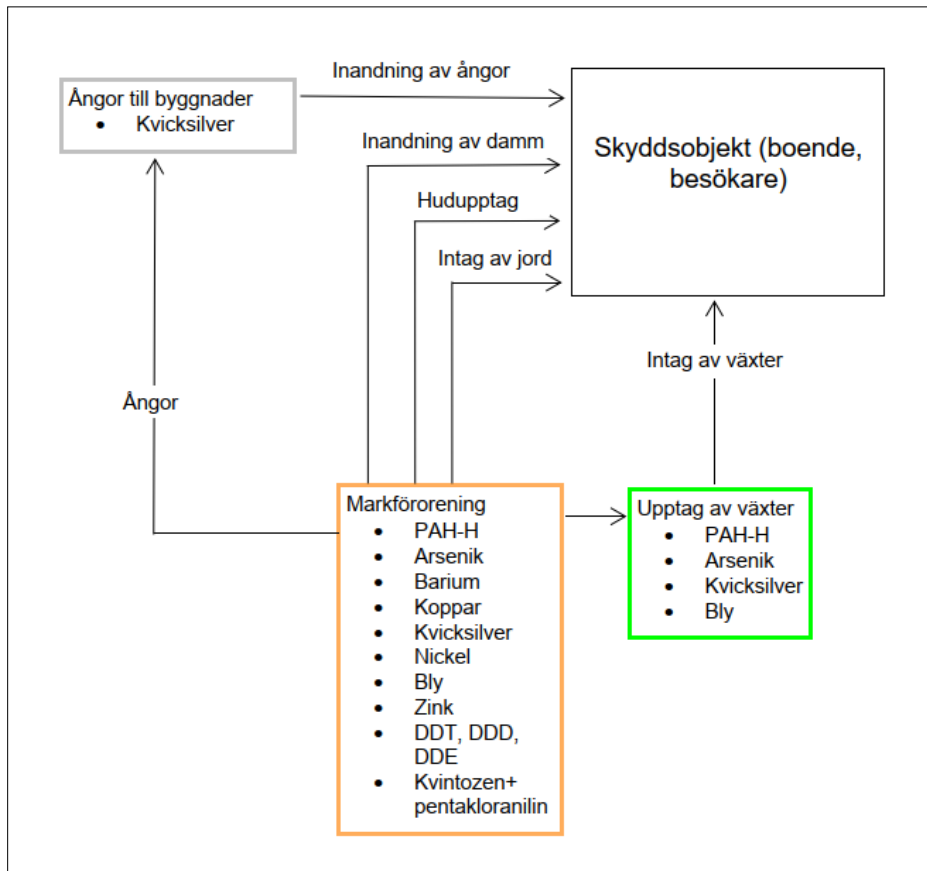
Exponeringsvägar gällande hälsoeffekter bedöms utgöras av intag av jord och växter oralt, inandning av ångor i byggnader och hudkontakt med förorenad jord samt damning (figur 6). Dricksvattenintag kan utgöra en exponeringsväg om enskilda brunnar används för dricksvattenuttag. Dock påträffades inga föroreningar i provtagna grundvattenrör vid område 2 och 7.

**Figur 6.** Sammanfattad konceptuell modell för samtliga områden med uppmätta halter överstigande KM.

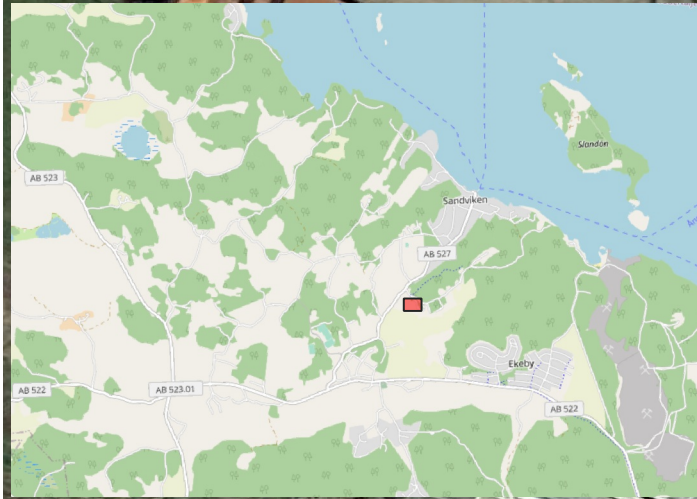
Område 3. f.d. Rosenbergs handelsträdgård

Grundvattenröret som var planerat att installeras i norra delen om området flyttades ner till södra delen, då endast 0,6 meter kunde borraras i norra delen pga. blockigheten i marken. Röret visade sig vara torrt när det lodades, både samma dag och en vecka efter installation, trots genomsläppliga lager som kändes fuktiga under jordprovtagning. Punkt BR2301 där grundvattenröret var tänkt att sitta flyttades ca 8 m sydöst pga. block i marken. Punkt BR2303 flyttades ca 1 m österut, också pga. block.
