Översiktlig geoteknisk utredning Detaljplan för Sandviken, Etapp 2 Södertälje kommun

Beställare: Södertälje kommun
Uppdragsnummer: 2022230

Upprättat datum: 2022-12-21

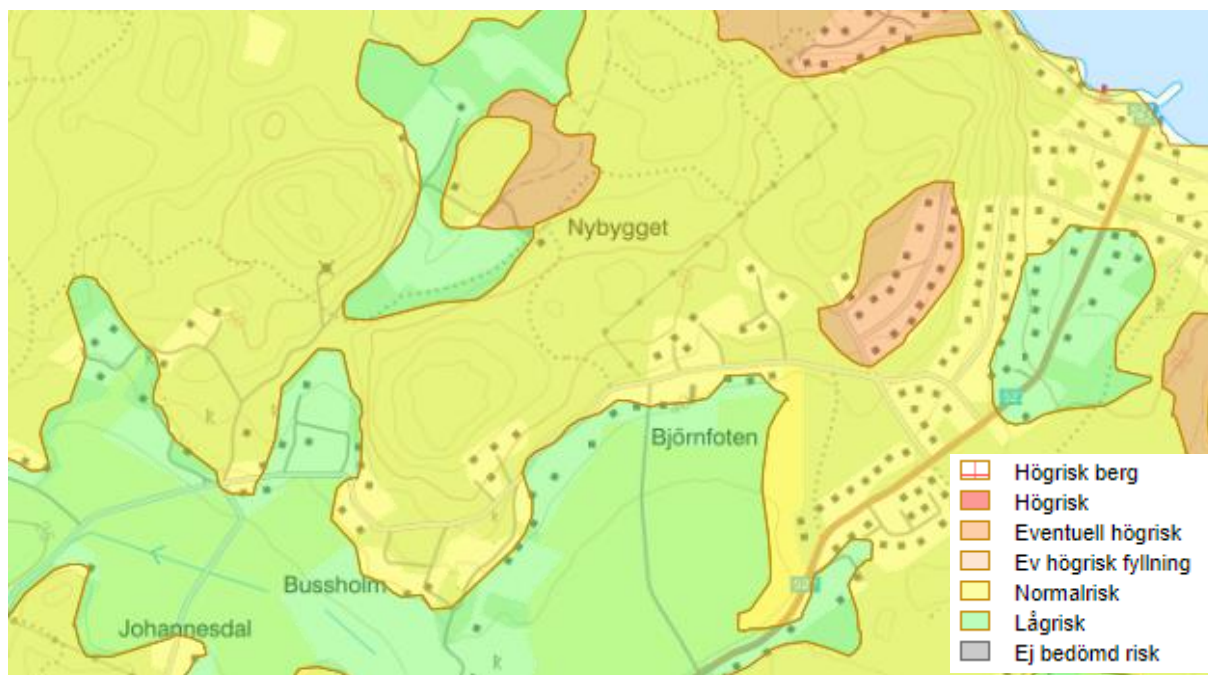
Figur 7. Radonklassning (<https://www.sodertalje.se/miljo-och-halsa/inomhus-och-boendemiljo/radon-och-radonrapportering/>, 2022-10-12).

Inom delområde 1 klassas marken som lågriskmark och normalriskmark med avseende på radon, se Figur 7.

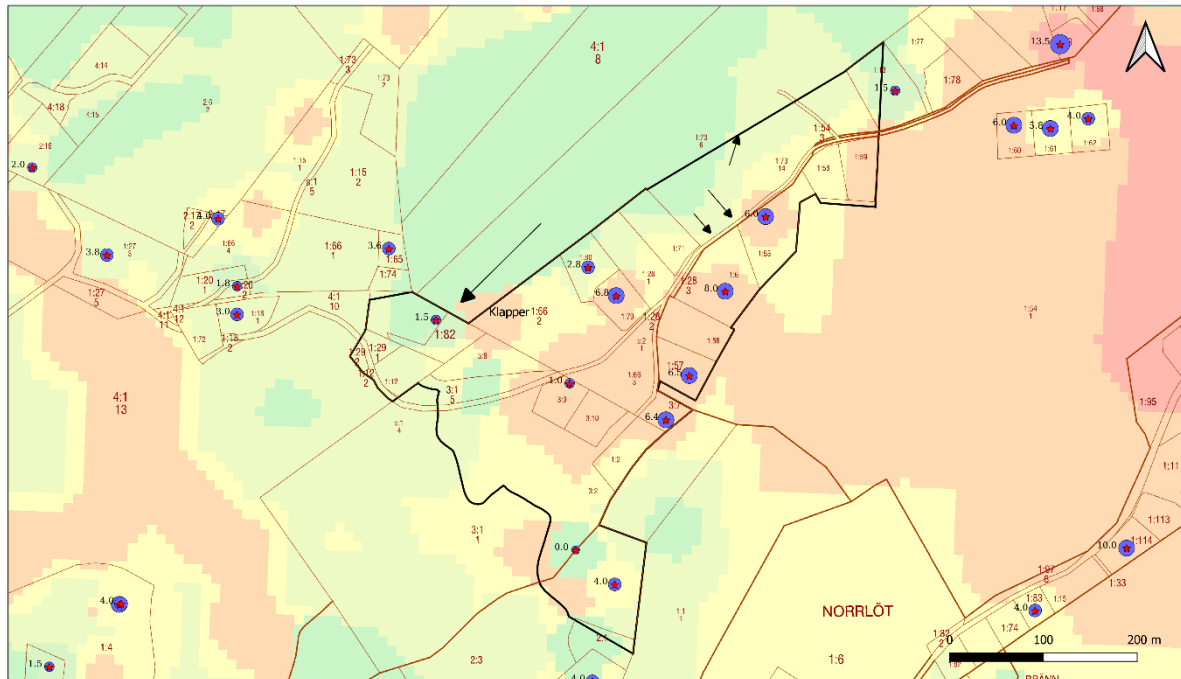
Figur 14. Jorddjupsmodell, delområde 3 (se Bilaga 3 för större version).

Jorrdjupet varierar generellt mellan 0 och 5 meter i det norra delarna av området och mellan 3 och 10 meter i de södra delarna av området, se Figur 14.

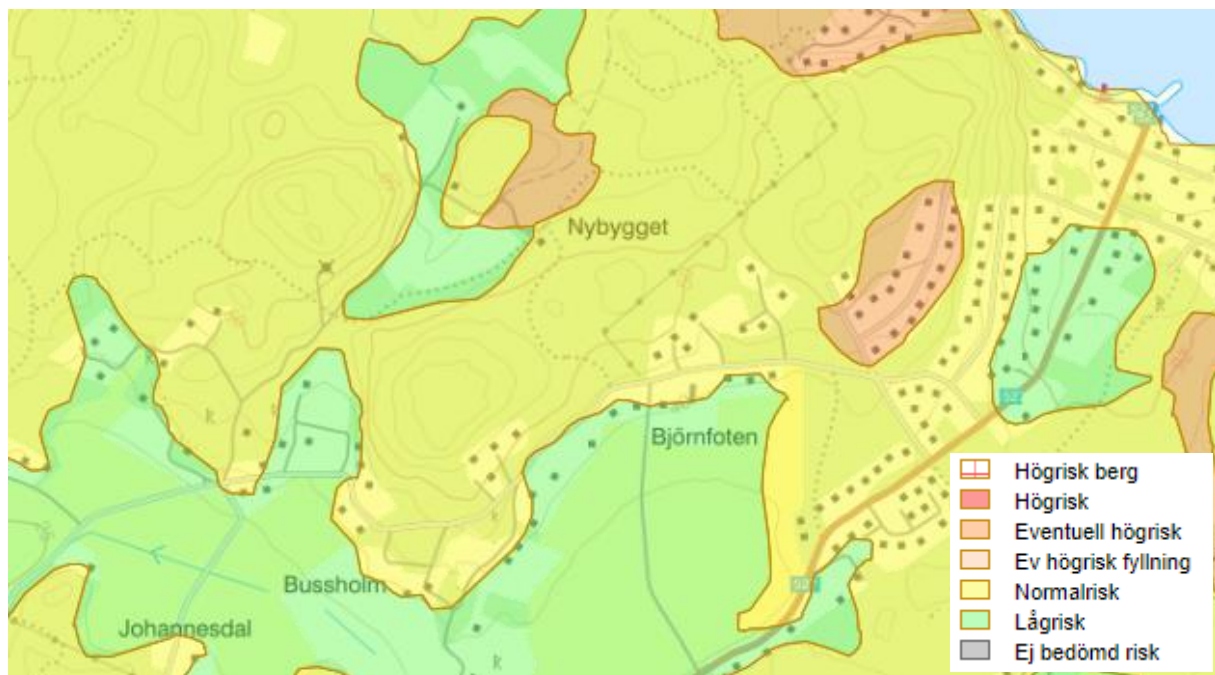
Figur 19. Radonklassning (<https://www.sodertalje.se/miljo-och-halsa/inomhus-och-boendemiljo/radon-och-radonrapportering/>, 2022-10-12).

Delområde 4 ligger inom normalriskområde dock med ett litet högriskområde i nordöst på fastighet Björnfoten 1:54.

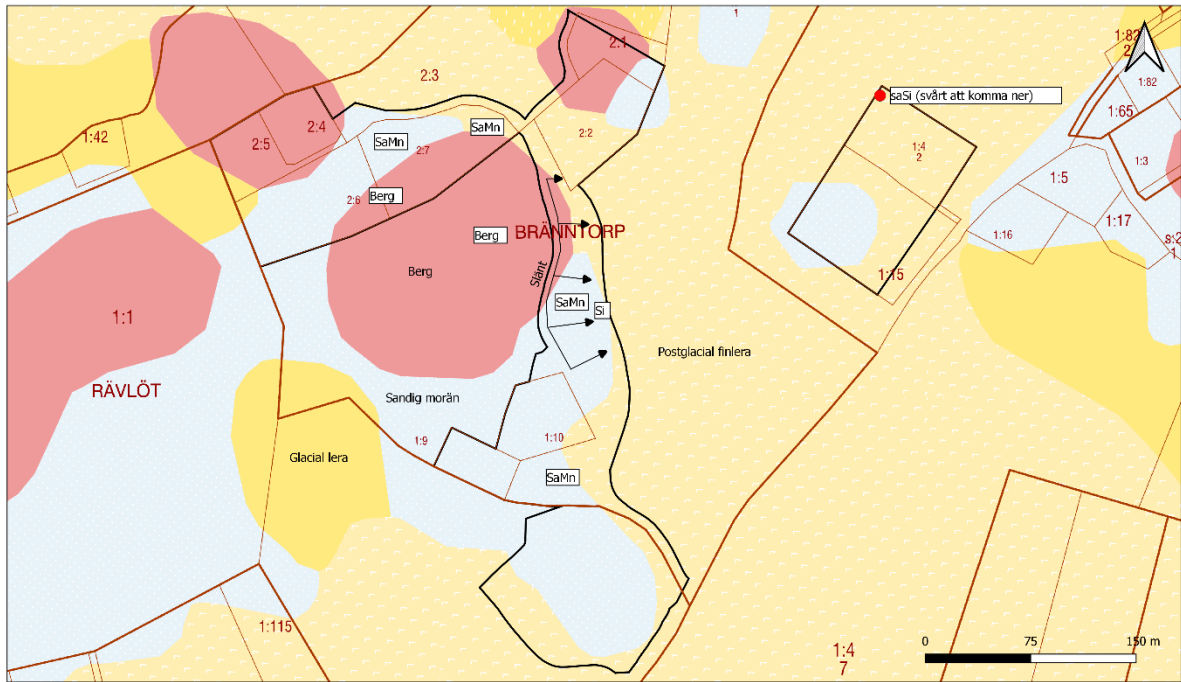
Figur 22. Jordartskarta med fälttolkningar, delområde 5 (se Bilaga 2 för större version).

Inom området förekommer sandig morän och berg i dagen enligt SGU:s jordartskarta, se Figur 22 . Mot öster, på gränsen till området breder den postglaciala finleran ut sig. Utifrån fältbesöket bedöms SGU:s jordartskarta vara korrekt. Enligt SGU:s jorddjupsmodell ligger jorddjupet på mellan 0 och 5 meter, se Figur 23.

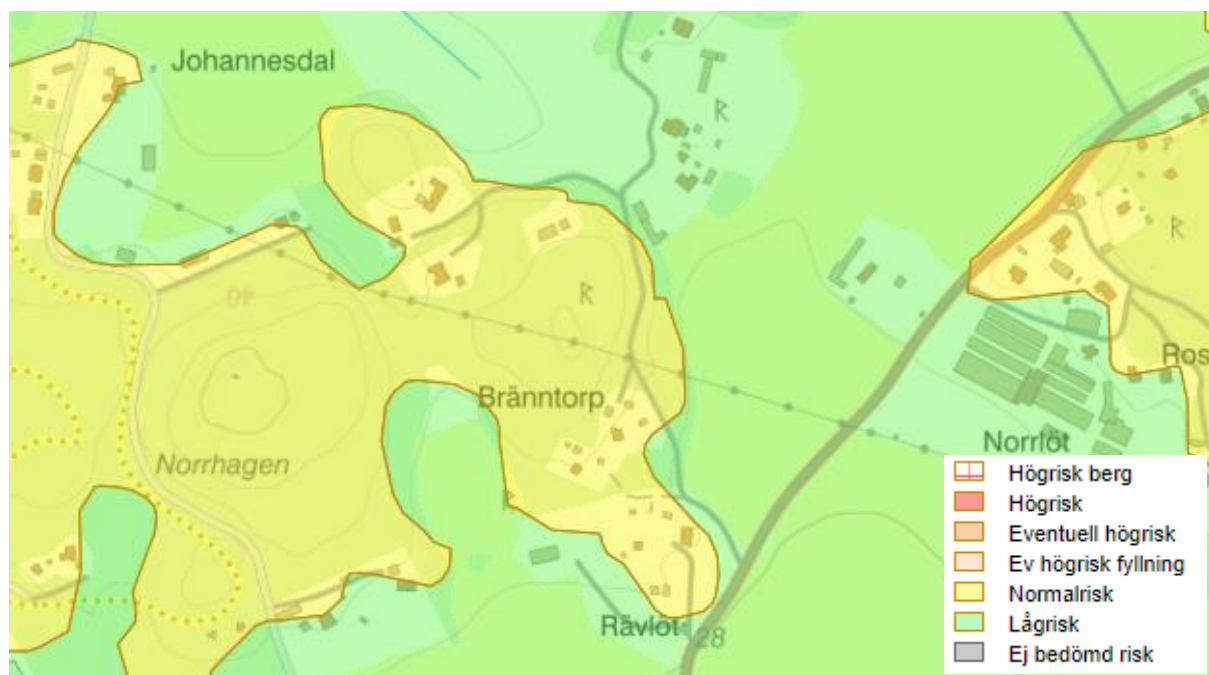
Figur 24. Radonklassning (https://www.sodertalje.se/miljo-och-halsa/inomhus-och-boendemiljo/radon-och-radonrapportering/, 2022-11-22).

Delområde 5 ligger inom lågrisk- och normalriskområde, se Figur 24.

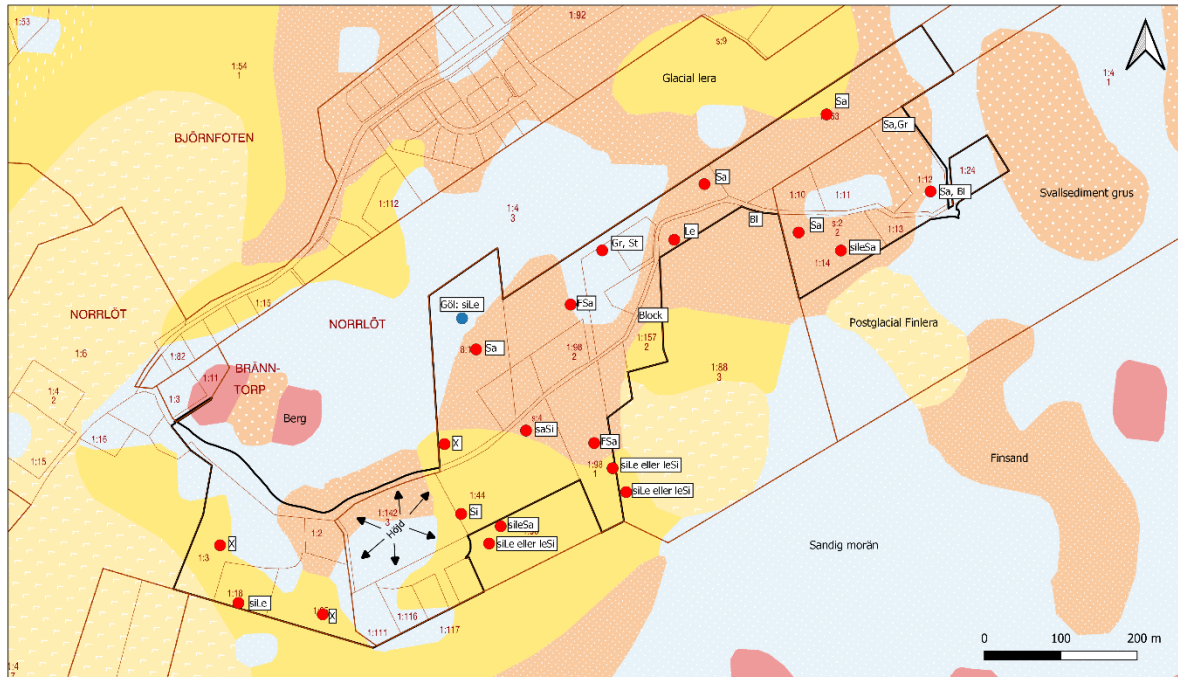
Inom området förekommer postglacial finsand, sand, glacial lera och sandig morän enligt SGU:s jordartskarta. Den glaciala leran förekommer som yttlig jordart i framför allt de sydvästra delarna, se Figur 25, men sträcker sig sannolikt även in under den postglaciala sanden och över den sandiga moränen på flertalet platser. Utifrån geoteknisk markundersökning utförd av Vectura år 2013 anger Vectura att lerans relativa fasthet varierar från att vara låg till medelhög. Förekommande sand och sandmorän bedöms som mycket fast mot djupet.

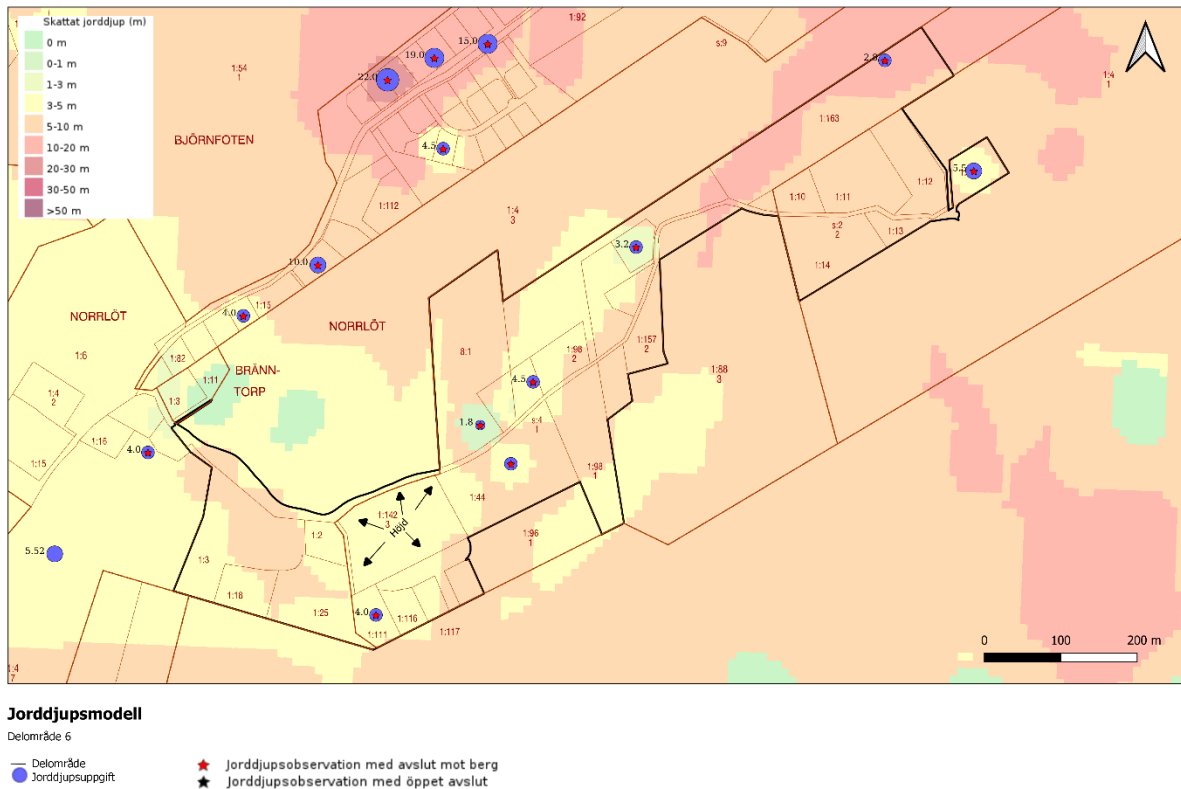
Figur 27. Jorddjupsmodell, delområde 6 (se Bilaga 3 för större version).

Jorddjupet ligger generellt mellan 3 och 10 meter inom området enligt SGU:s jorrdjupsmodell, se Figur 27. Mot nordöst, kring fastighet Väsby 1:163 ökar dock djupet till 20 meter.

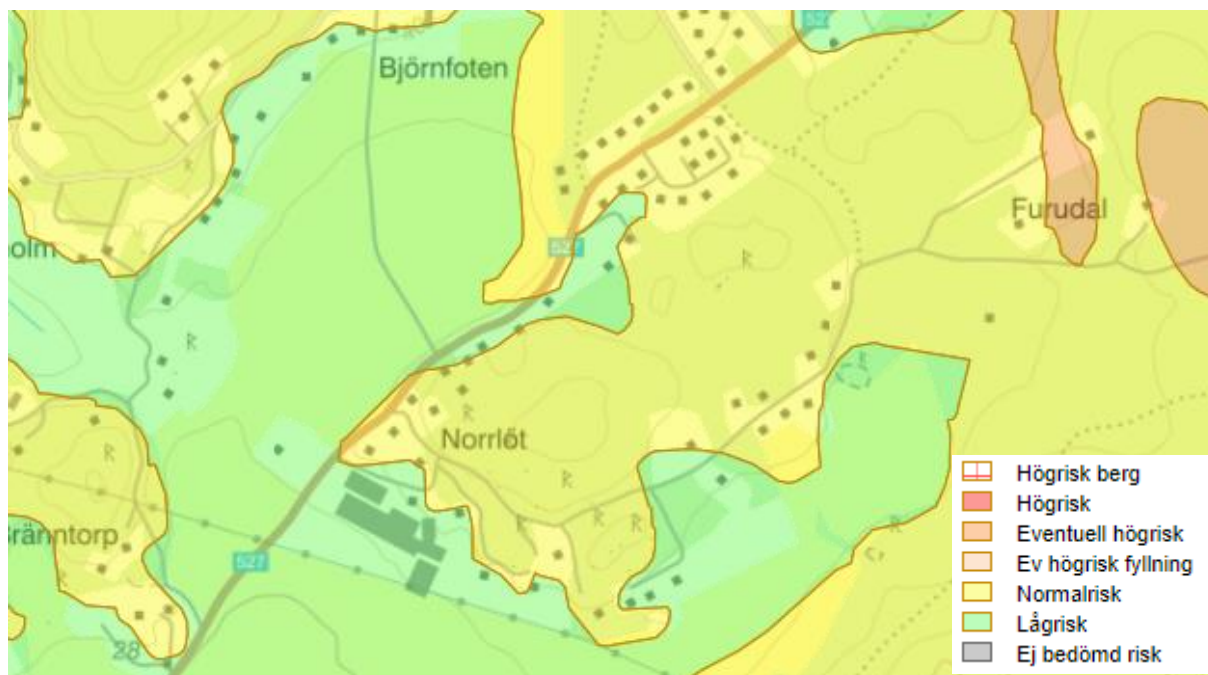
Figur 28. Radonklassning (<https://www.sodertalje.se/miljo-och-halsa/inomhus-och-boendemiljo/radon-och-radonrapportering/>, 2022-10-12).

Generellt normalriskområde. I de östra delarna där grövre jordarter förekommer, så som grus, höjs klassningen till eventuellt högriskområde.

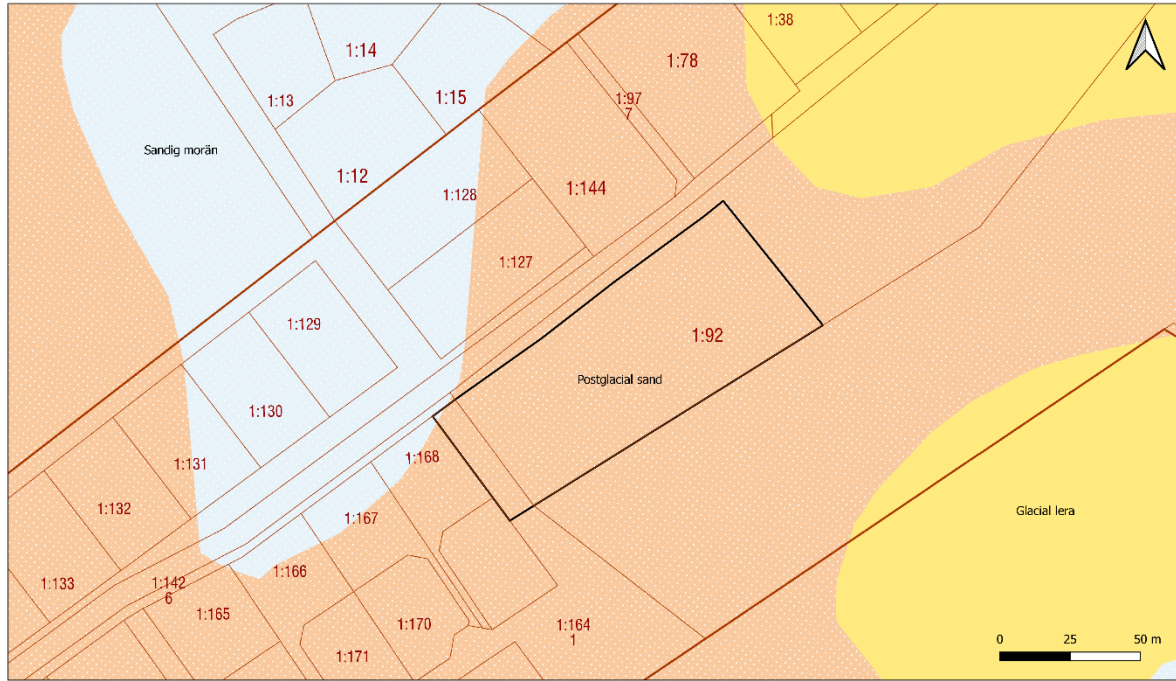
Figur 30. Jordartskarta, delområde 7 (se Bilaga 2 för större version).

Området bedömdes okulärt på grund av förekommande kulturvärden. Enligt SGU:s jordartskarta förekommer sand överst i jordlagerföljden, se Figur 30. Dock tyder geoteknisk markundersökning utförd av Vectura 2013 på att lera förekommer överst i jordlagerföljden och att sandig och grus underlagrar leran. Leran bedöms av Vectura att vara mycket fast. Uppskattat jorddjup inom fastigheten ligger mellan 10 och 20 meter enligt SGU:s jorddjupsmodell, se Figur 31.
