# Hydrogeologisk utredning, detaljplan för Floretten 1 och del av Östertälje 61:2

R-Infra 23251

2025-01-17

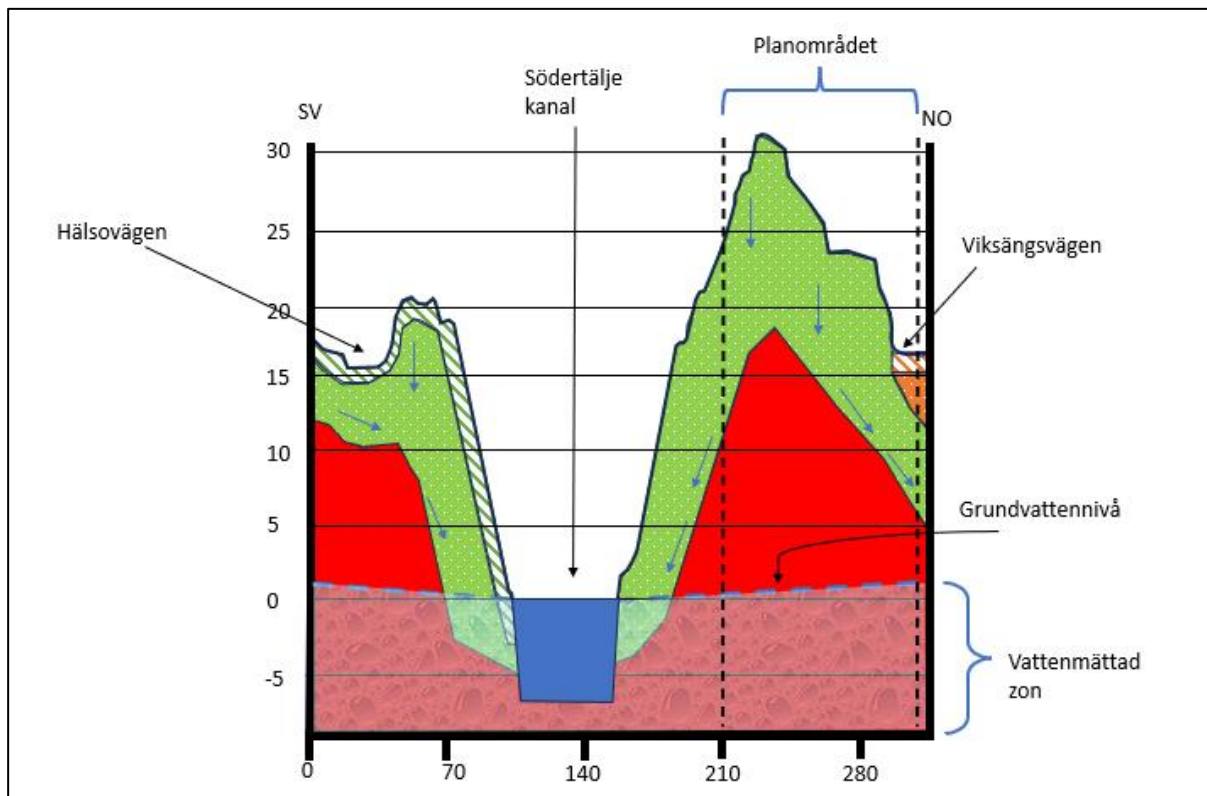
Figur 9 Tolkad geologisk sektion över Södertäljeåsen och Södertälje kanal med utpekad planområde (se Figur 8 för lokalisering). Södertäljeåsen symboliseras i grönt och överlagras av fyllning (skrafferat) på södra sidan av kanalen och postglacial sand (i orange) och fyllning vid Viksängsvägen. Åsen underlagras av berg (i rött). Grundvattennivån är vid +0 m (RH2000). De blå pilarna visar hur vatten rör sig i jorden tills det når bergytan och grundvattennivån. Observera att den hydrauliska gradienten (grundvattenytans lutning) är förstärkt i ritningen (3 gånger större) för att synas tydligt på skissen. Topografin-marknivå baseras på höjdmodell från Lantmäteriet, jordarter vid markytan baseras på SGU:s jordartskartan medan jordlagerflöjden över planområdet baseras på aktuella utredningar inom planområdet. ©Lantmäteriet, SGU 2023c. I sektionen ovan visas som kanalen är både grävd och sprängd i aktuella läget men det är oklart vad som gäller. Djupet på kanalen är skalenligt, ca 8 m.

Då åsar är väldigt permeabla brukar de ha en mycket låg hydraulisk gradient (lutning på grundvattenytan), upp till ca 5%. Givet att åsen är i direkt kontakt med Södertälje kanal förväntas det att grundvattennivån i åsen och planområdet styrs av och är på ungefär samma nivå som i Södertälje kanal, vilket är på ca +0 till +1 m (RH 2000). Det innebär att grundvattenytan inom planområdet är i berget och därmed att grundvattenförekomsten Södertäljeåsen-Södertälje är torr (se Figur 9).

Ett tvärsnitt (sektion) med tolkad geologi och hydrogeologi genom Södertäljeåsen och planområdet (se sektionens läge Figur 8) visas i Figur 9. Sektionen är skapad från data från Lantmäteriet, jordartskarta (SGU 2023c), utförda geotekniska utredningar i planområdet (Breccia 2022, Geoteknologi 2019), fältobservationer under Rejlers platsbesök och tolkad geologi för djupare delar av sektionen.

Infiltrerat regnvatten från planområdet bedöms rinna vidare antingen mot Södertälje kanal eller mot Igelstaviken beroende på vilken sida av vattendelare det kommer ifrån (se Figur 9). Största delen av planområdet (grönt och rosa i Figur 5) bidrar dock med grundvattenflöde mot Igelstaviken och en liten andel (gult i Figur 5) mot den centrala och urgrävda delen av grundvattenförekomsten, d v s kanalen.
